# テールゲートリフター・高所作業車 重大事故事例集

設営・搬入・撤去・会場高所作業の現場で起きる重大災害と対策

株式会社 博展 御中

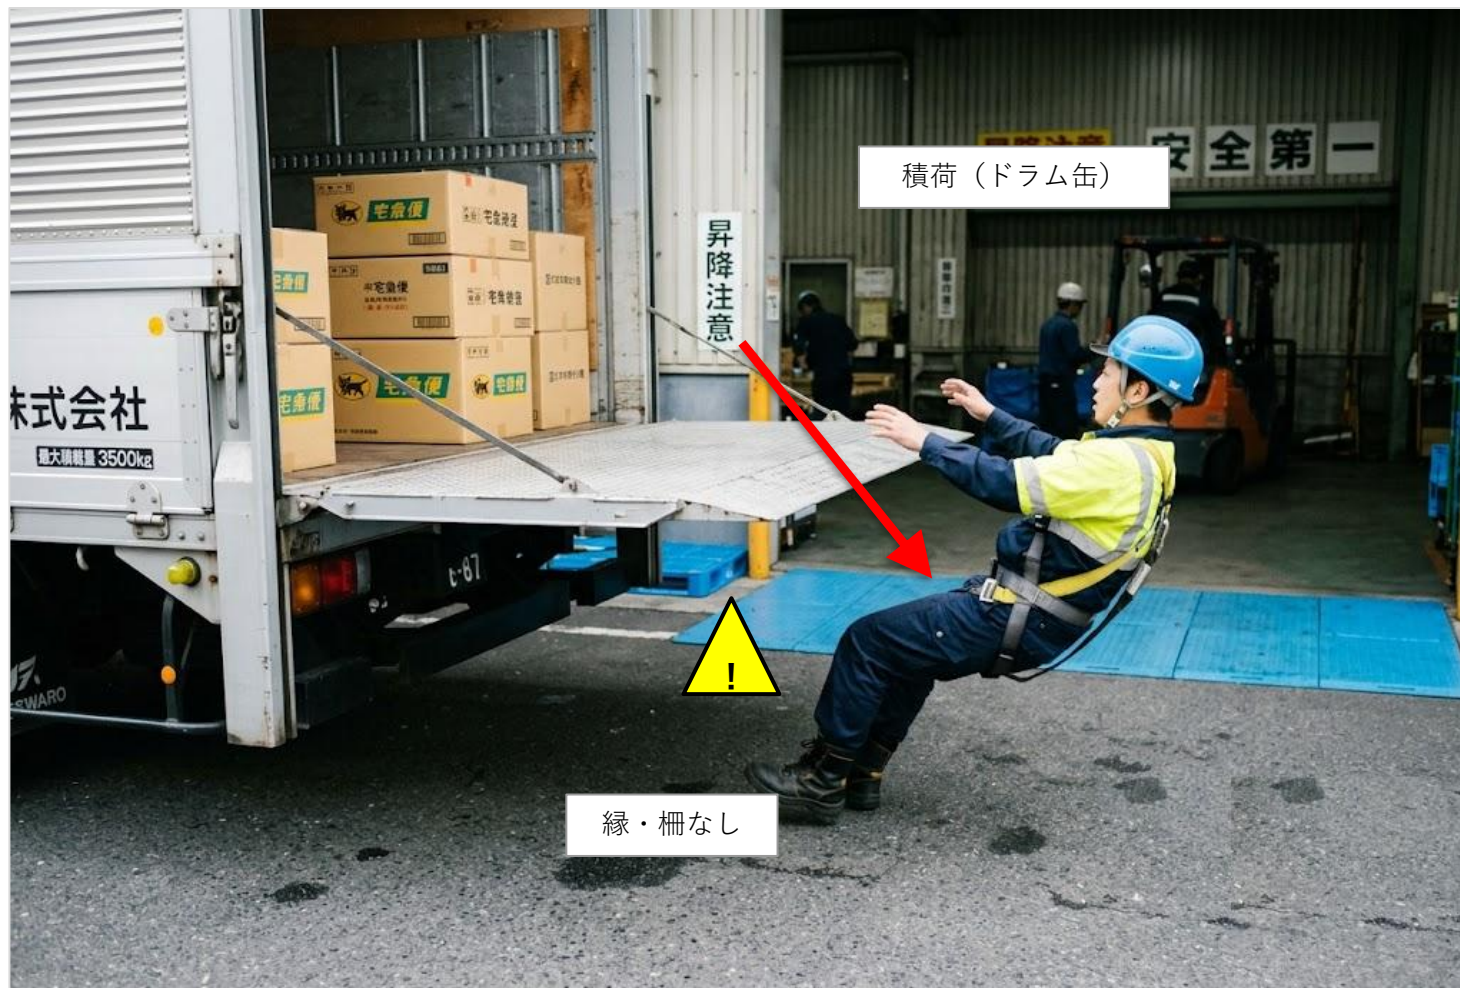
## 重大事故概要 ① テールゲートリフター 昇降板からの墜落

縁・柵のない昇降板の端で後退し、足を踏み外して地面へ墜落（人の墜落）。

**想定される結果：死亡・重篤**

| 発生事象 | 後ろ向きで作業していた作業者が、縁・柵のない昇降板の後端を踏み外し、頭部から地面へ墜落して被災した。 |
| 原因概要 | 後ろ向き姿勢で足元の視界・確認が不十分／昇降板に縁（柵）がなく踏み外しを防げない構造／端部での不安定な作業姿勢。 |

| 対策概要 | <ul style="list-style-type: none"><li>・ 昇降板上は前向き作業とし、端部・縁に立たない（中央寄りで作業）</li><li>・ 安全柵付きTGLの採用、端部の表示・滑り止めを徹底</li><li>・ 墜落制止用器具（フルハーネス）等で端部作業の墜落を防止</li></ul> |

**博展の現場では：**設営搬入でブース資材を降ろす際、昇降板の端に立たず前向き・中央で扱う。

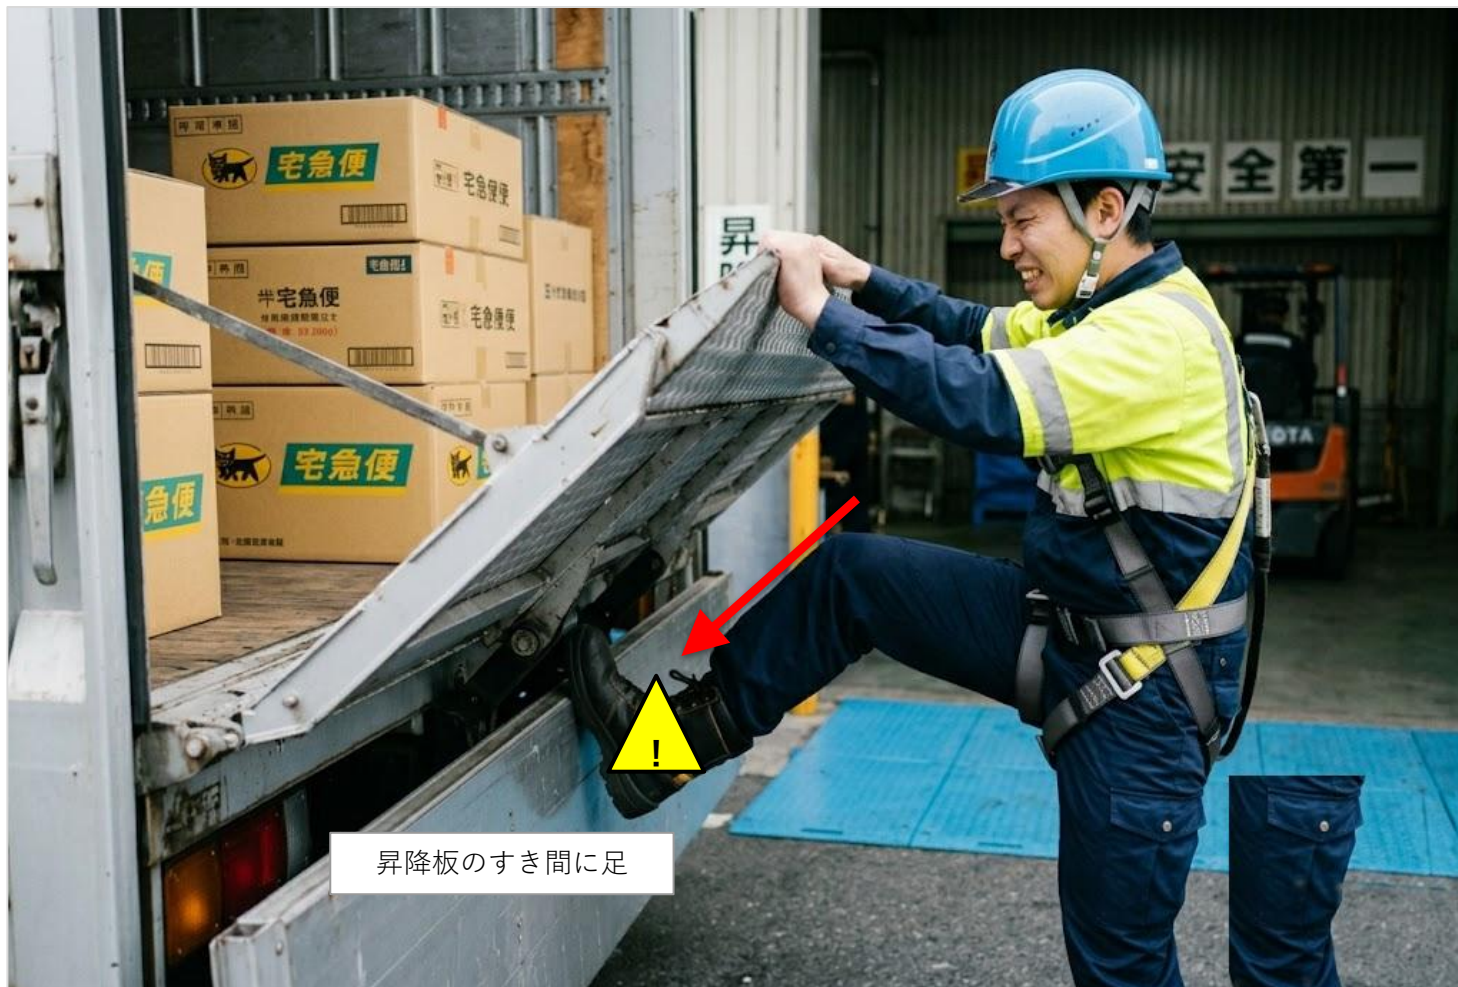
# 重大事故概要 ② テールゲートリフター 昇降中のはさまれ

人が乗ったまま昇降板を動かし、足が荷台・地面との隙間に挟まれる。

想定される結果：骨折・重篤

| 発生事象 | 昇降板に乗って移動した際、足が荷台と昇降板の間に挟まれた。TGL災害の約2割が昇降動作中に発生している。 |
| 原因概要 | 人が乗ったまま昇降板を動かす不適正使用／昇降板と荷台・地面の隙間に身体が入る位置取り／はさまれ危険の認識不足。 |

| 対策概要 | <ul style="list-style-type: none"><li>・ 昇降板の昇降中は人を乗せない・隙間付近に手足を置かない</li><li>・ TGLは「荷専用」と認識し、人の昇降に使わない</li><li>・ 動作中の立ち位置ルールと相互の声掛けを徹底</li></ul> |

**博展の現場では：**撤去時、作業者は昇降板に乗って降りない。荷だけを載せ、操作者は地上から行う。

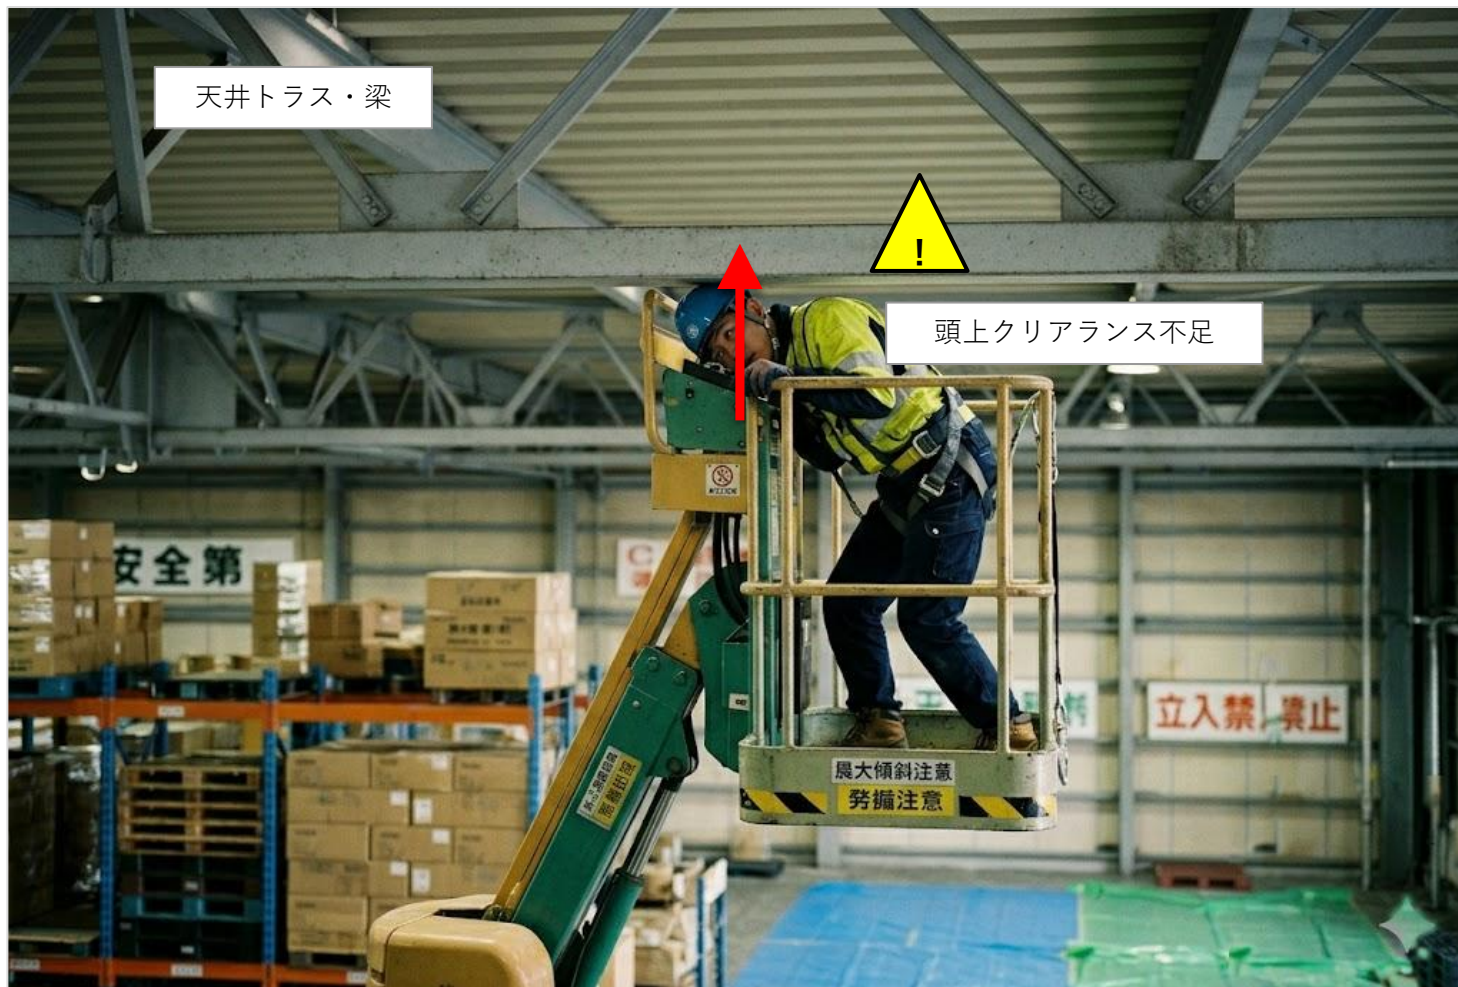
## 重大事故概要 ⑥ 高所作業車 上方構造物とのはさまれ

旋回・操作中にバケットと梁・天井トラス等の間に挟まれる。

想定される結果：はさまれ・重篤

| 発生事象 | ブームを縮めながら旋回させた際、バケットと構造物（パイプラック）の間に挟まれた。 |
| 原因概要 | バケットと構造物との離隔確保不足／旋回・操作時の安全確認不足／合図・連携不足。 |

| 対策概要 | <ul style="list-style-type: none"><li>・ 旋回・移動前に上方・側方構造物との離隔を確認し、構造物際で旋回させない</li><li>・ 操作は資格者が行い、合図・誘導者を配置して連携する</li><li>・ 作業計画書で動線と離隔距離を定め、関係者へ周知する</li></ul> |

**博展の現場では：**天井トラス・リギング・電線下でのバケット操作は誘導者を付け、旋回前に頭上クリアランス確認。
