# テールゲートリフター・高所作業車 重大事故事例集

設営・搬入・撤去・会場高所作業の現場で起きる重大災害と対策

株式会社 博展 御中

作成日：2026年6月13日

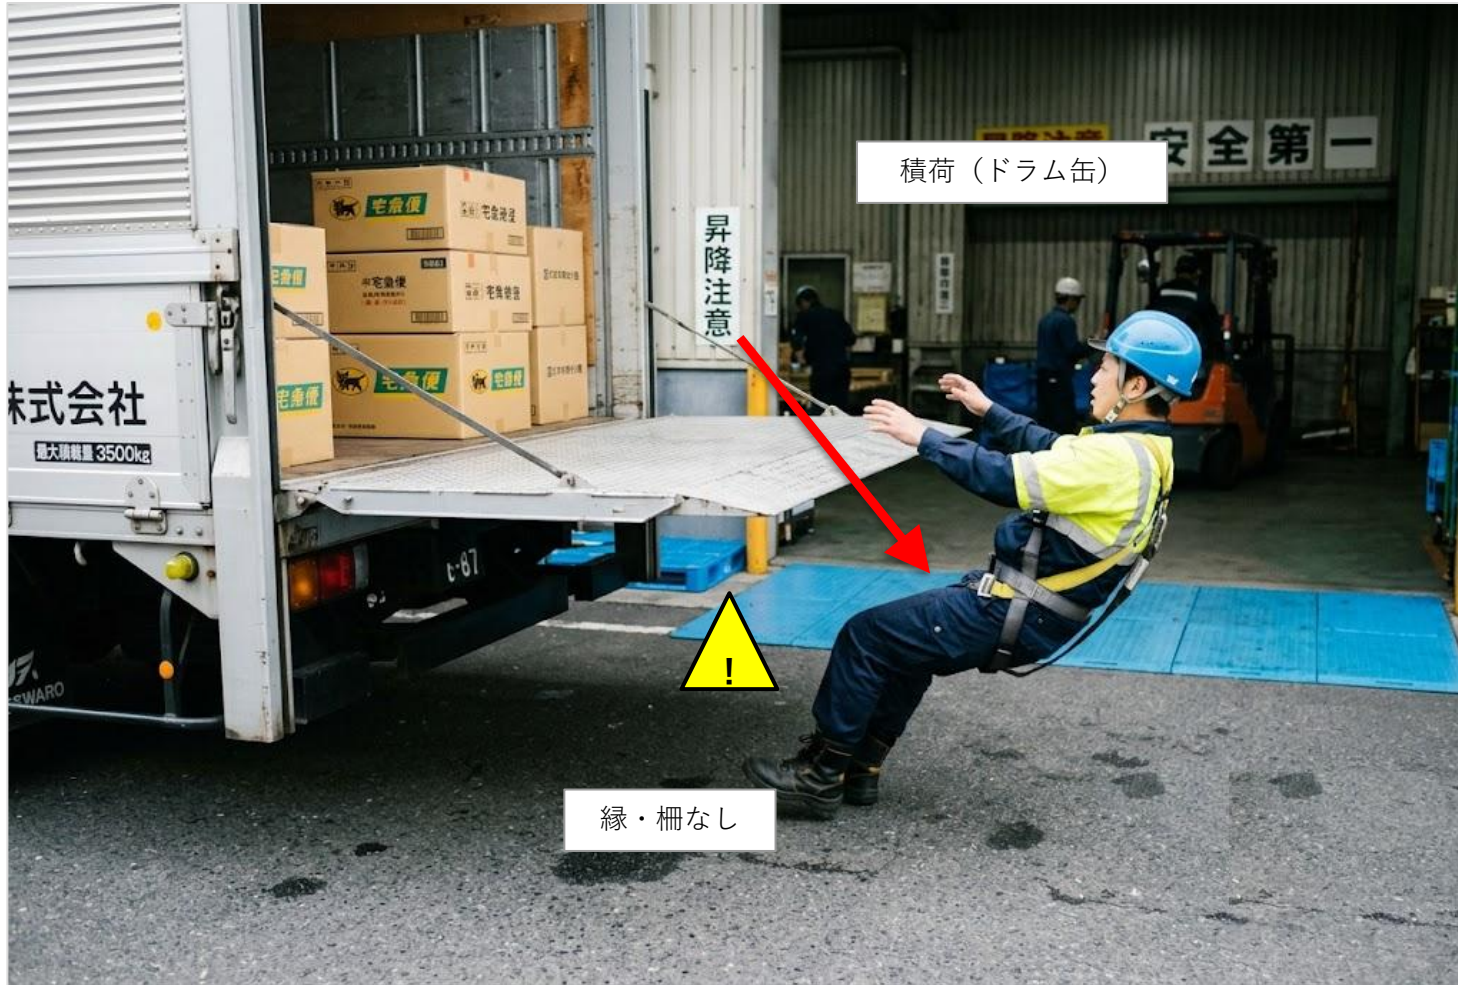
⚠️ **ここが危険**

縁・柵のない昇降板の端で後退し、足を踏み外して地面へ墜落（人の墜落）。

**想定される結果：死亡・重篤**

| 発生事象 | 後ろ向きで作業していた作業者が、縁・柵のない昇降板の後端を踏み外し、頭部から地面へ墜落して被災した。 |
| 原因概要 | 後ろ向き姿勢で足元の視界・確認が不十分／昇降板に縁（柵）がなく踏み外しを防げない構造／端部での不安定な作業姿勢。 |

| 対策概要 | <ul style="list-style-type: none"><li>・ 昇降板上は前向き作業とし、端部・縁に立たない（中央寄りで作業）</li><li>・ 安全柵付きTGLの採用、端部の表示・滑り止めを徹底</li><li>・ 墜落制止用器具（フルハーネス）等で端部作業の墜落を防止</li></ul> |

**博展の現場では：**設営搬入でブース資材を降ろす際、昇降板の端に立たず前向き・中央で扱う。

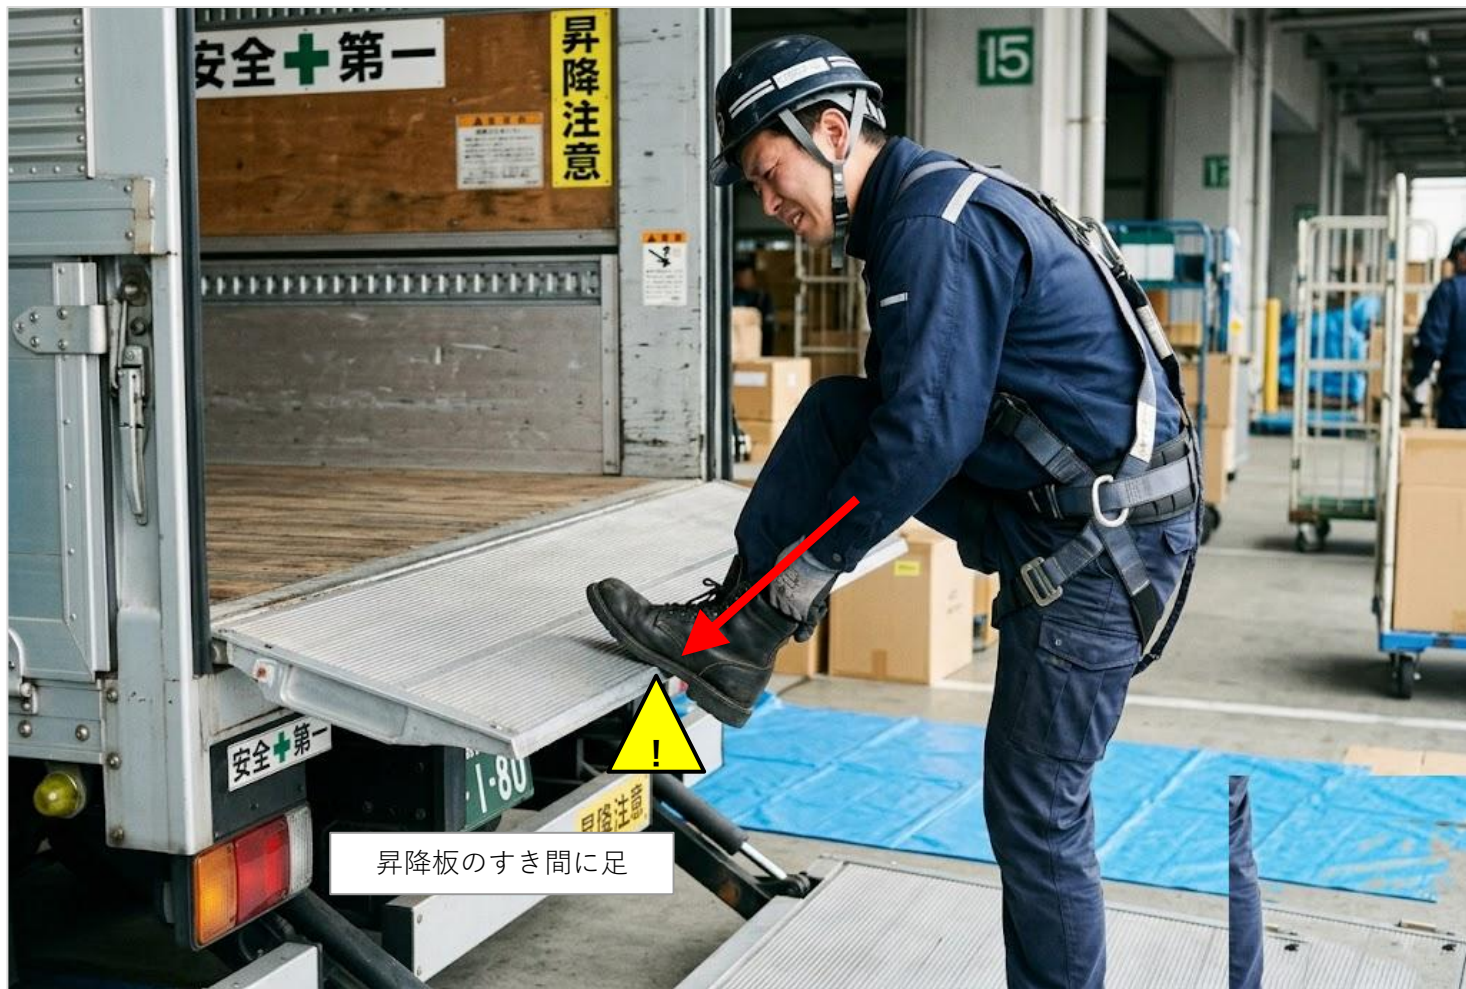
昇降板のすき間に足

人が乗ったまま昇降板を動かし、足が荷台・地面との隙間に挟まれる。

想定される結果：骨折・重篤

| 発生事象 | 昇降板に乗って移動した際、足が荷台と昇降板の間に挟まれた。TGL災害の約2割が昇降動作中に発生している。 |
| 原因概要 | 人が乗ったまま昇降板を動かす不適正使用／昇降板と荷台・地面の隙間に身体が入る位置取り／はさまれ危険の認識不足。 |

| 対策概要 | <ul style="list-style-type: none"><li>・ 昇降板の昇降中は人を乗せない・隙間付近に手足を置かない</li><li>・ TGLは「荷専用」と認識し、人の昇降に使わない</li><li>・ 動作中の立ち位置ルールと相互の声掛けを徹底</li></ul> |

**博展の現場では：**撤去時、作業者は昇降板に乗って降りない。荷だけを載せ、操作者は地上から行う。

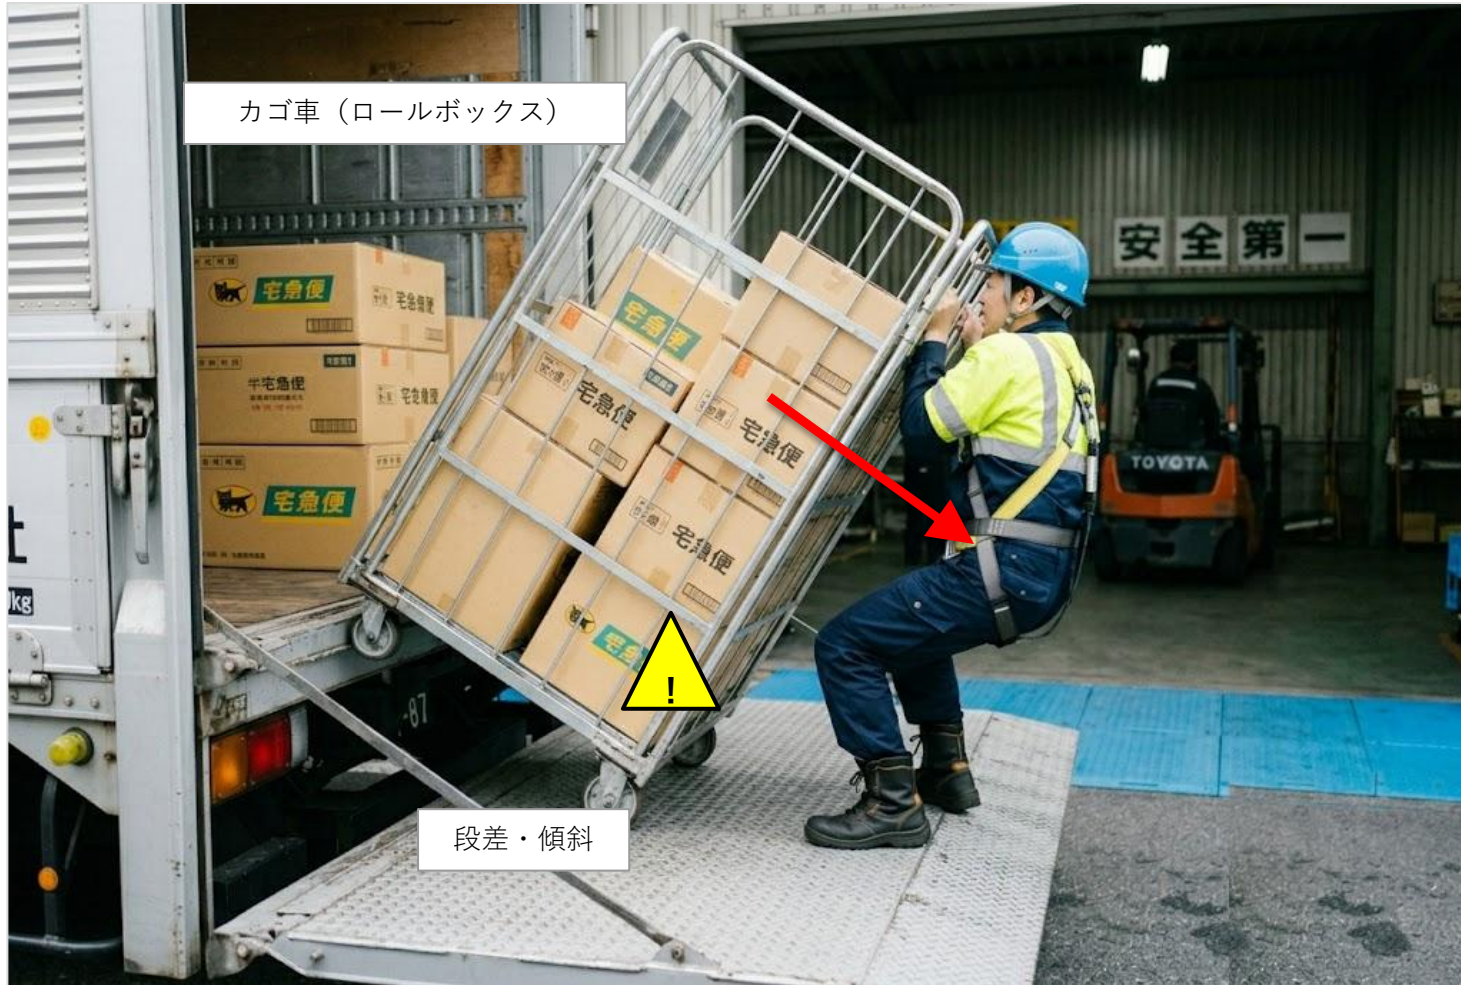
段差・傾斜・固定不良でカゴ車が昇降板上で転倒し、作業者が下敷きに。

想定される結果：下敷き・重篤

| 発生事象 | 荷台と昇降板・渡り板の段差や傾斜でカゴ車がバランスを崩して転倒し、作業者が下敷き・激突した。 |
| 原因概要 | 渡り板の急勾配・段差／カゴ車のキャスターロック等の固定不良／単独作業・危険認識不足。 |

| 対策概要 | <ul style="list-style-type: none"><li>・カゴ車のキャスターストップパーと昇降板上での固定を確実に行う</li><li>・段差・傾斜を解消し、平坦な状態で移動させる</li><li>・重量カゴ車は複数人で扱い、転倒側に立たない</li></ul> |

**博展の現場では：**1t台車・カゴ台車での資材搬出入は、ロック確認・段差解消・転倒側に立たないを徹底。

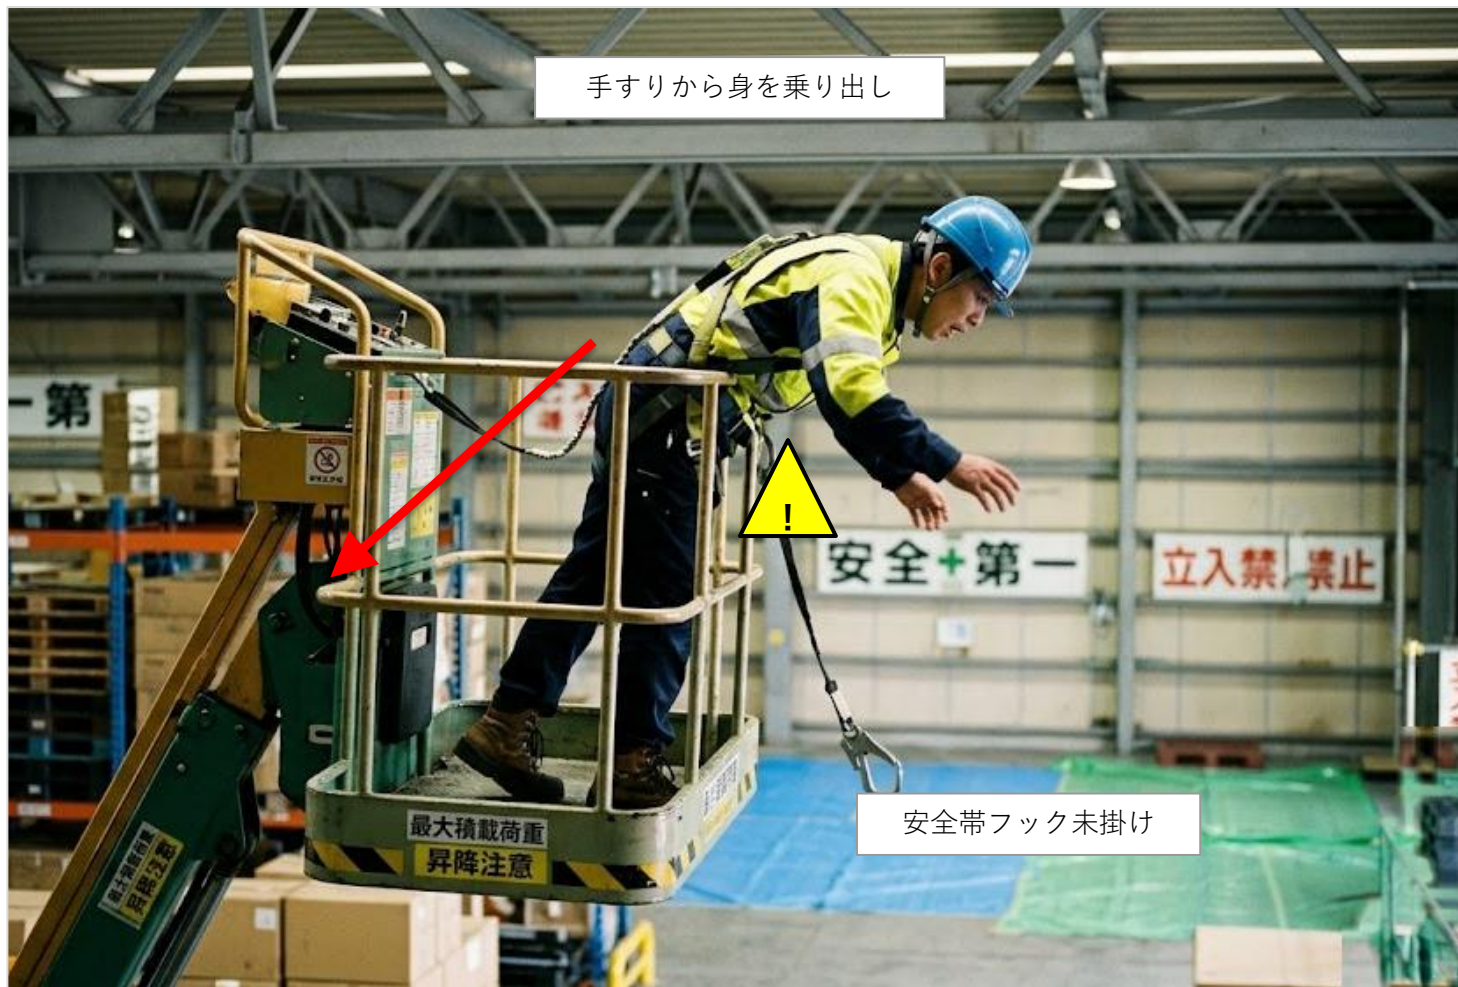
手すりから身を乗り出し、安全帯（フック）未使用でバケットから墜落。

想定される結果：死亡・重篤

| 発生事象 | バケット内で身を乗り出した不安定姿勢で作業中、墜落・はさまれにより被災した。 |
| 原因概要 | 手すり越し・身を乗り出しの不安定姿勢／墜落制止用器具（安全帯）の確実な使用・フック掛けの不徹底／作業計画の不備。 |

| 対策概要 | <ul style="list-style-type: none"><li>・手すりから身を乗り出さず、作業対象にバケットを正対・接近させる</li><li>・墜落制止用器具をバケット内の堅固な設備に常時フック掛け</li><li>・作業計画書を作成・周知し、安全な作業半径を確保</li></ul> |

出典：あんぜんサイト 労働災害事例 No.549（安全帯論点 No.507）（厚生労働省 職場のあんぜんサイト 等）  
**博展の現場では：**高所のトラス・サイン取付けはバケットを対象へ寄せ、フルハーネスを常時フック掛け。

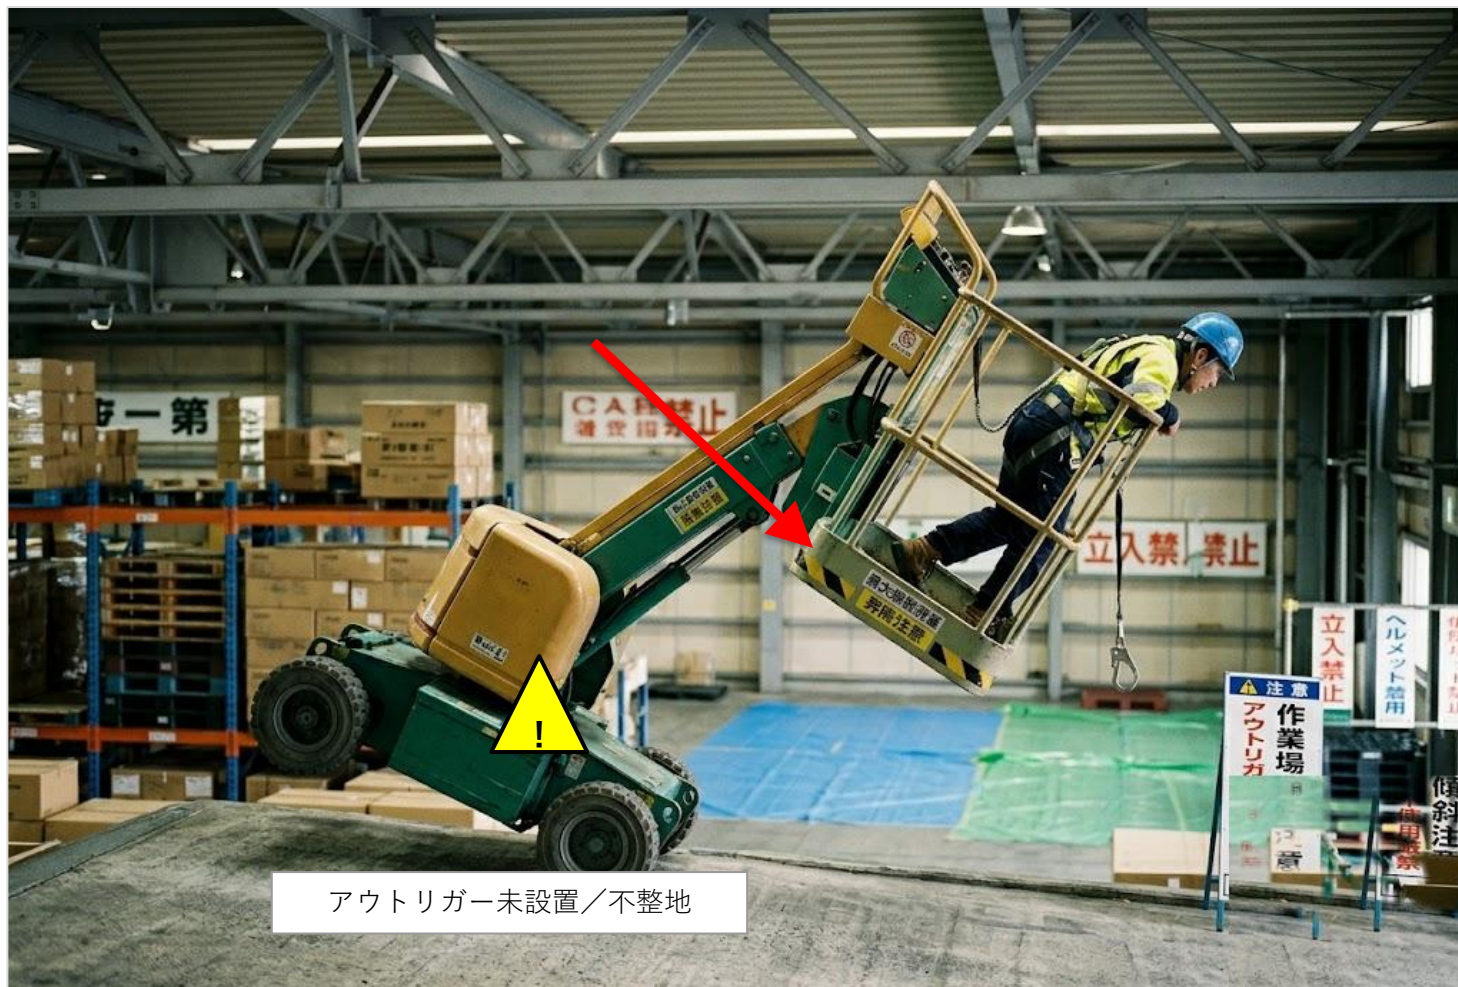
アウトリガー未設置／不整地

傾斜・不整地・アウトリガー未設置で車両ごと転倒、搭乗者が激突。

想定される結果：死亡

| 発生事象 | 作業中に高所作業車が後方へ転倒し、バケット搭乗者が地面に激突。転倒前に警告音（予兆）があったが作業を継続していた。 |
| 原因概要 | 傾斜・軟弱地盤など設置場所の不適切／アウトリガー未設置／転倒のおそれがある状況での作業継続。 |

| 対策概要 | <ul style="list-style-type: none"><li>・ 平坦・堅固な地盤に設置し、アウトリガーを確実に張り出す</li><li>・ 異常音・傾き等の予兆があれば直ちに作業を中止する</li><li>・ 事前に作業計画を策定し、設置面の状態を点検する</li></ul> |

出典：あんぜんサイト 労働災害事例 No.101377（被災程度：死亡）（厚生労働省 職場のあんぜんサイト 等）  
**博展の現場では：**屋外イベント・搬入路の不整地や養生段差では、設置面を点検しアウトリガーを必ず展開。

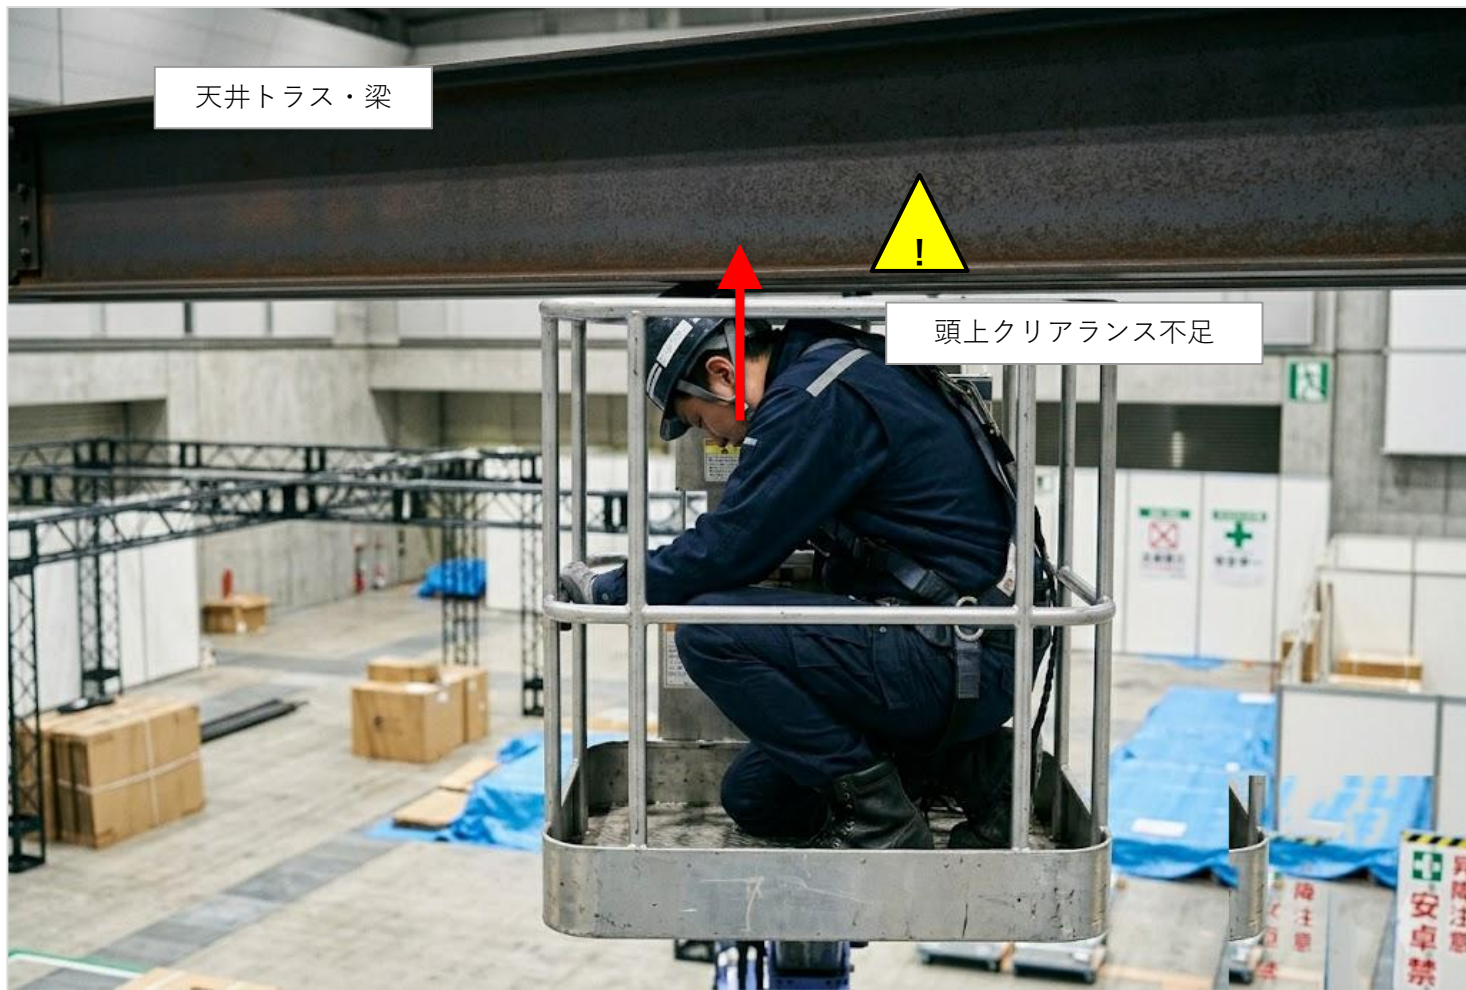
旋回・操作中にバケットと梁・天井トラス等の間に挟まれる。

想定される結果：はさまれ・重篤

| 発生事象 | ブームを縮めながら旋回させた際、バケットと構造物（パイプラック）の間に挟まれた。 |
| 原因概要 | バケットと構造物との離隔確保不足／旋回・操作時の安全確認不足／合図・連携不足。 |

| 対策概要 | <ul style="list-style-type: none"><li>・ 旋回・移動前に上方・側方構造物との離隔を確認し、構造物際で旋回させない</li><li>・ 操作は資格者が行い、合図・誘導者を配置して連携する</li><li>・ 作業計画書で動線と離隔距離を定め、関係者へ周知する</li></ul> |

**博展の現場では：**天井トラス・リギング・電線下でのバケット操作は誘導者を付け、旋回前に頭上クリアランス確認。
