# テールゲートリフター・高所作業車 重大事故事例集

設営・搬入・撤去・会場高所作業の現場で起きる重大災害と対策

株式会社 博展 御中

作成日：2026年6月13日

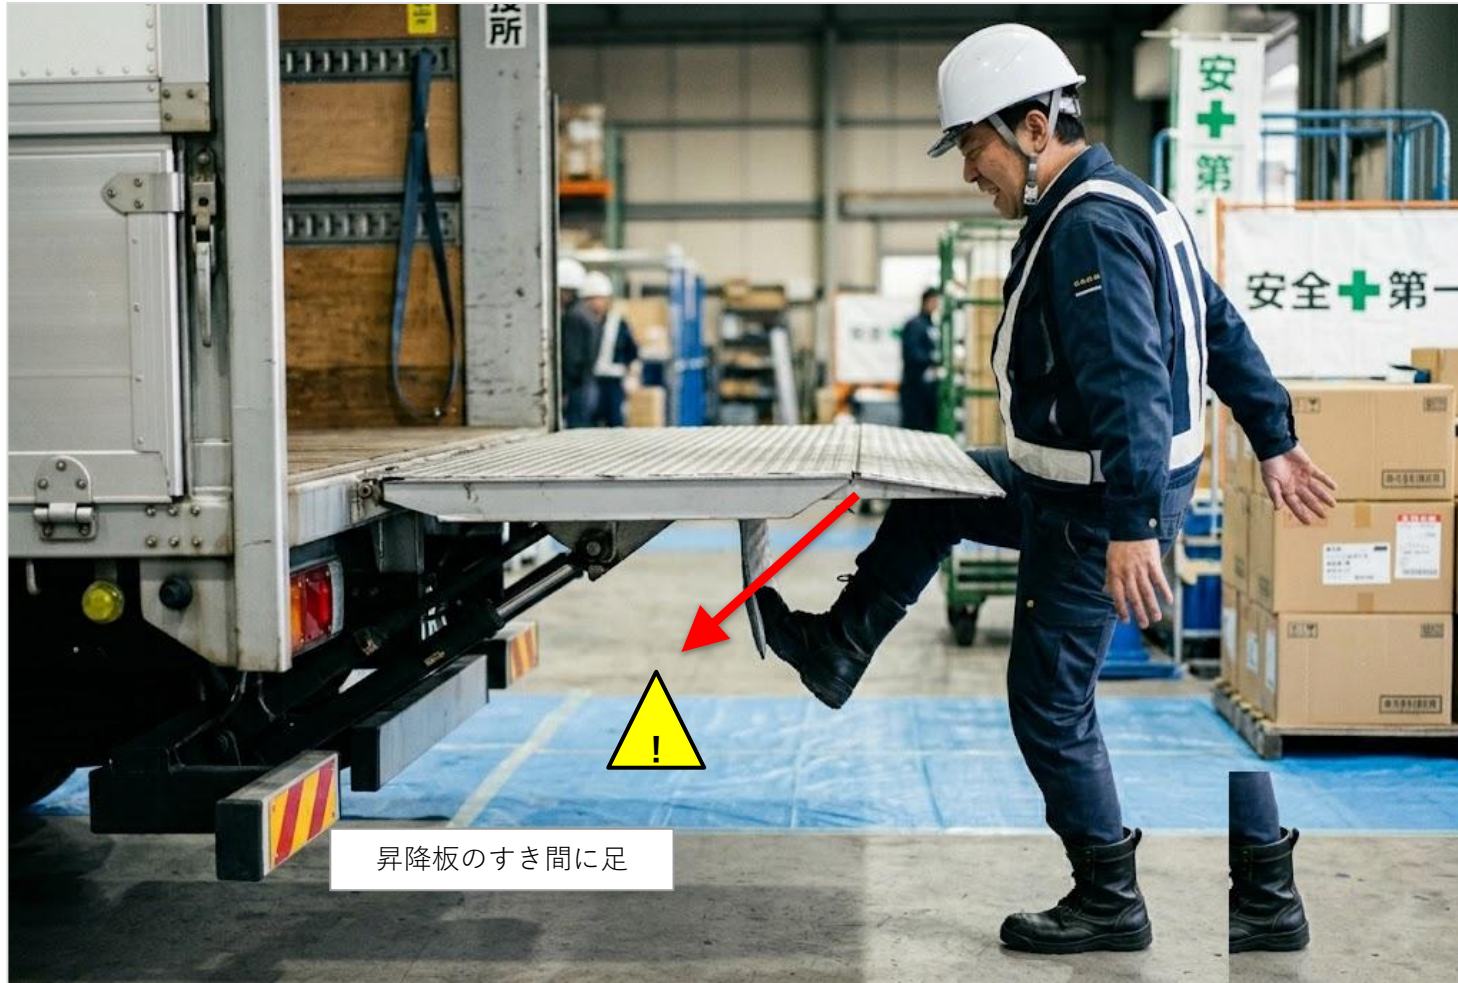
人が乗ったまま昇降板を動かし、足が荷台・地面との隙間に挟まれる。

想定される結果：骨折・重篤

| 発生事象 | 昇降板に乗って移動した際、足が荷台と昇降板の間に挟まれた。TGL災害の約2割が昇降動作中に発生している。 |
| 原因概要 | 人が乗ったまま昇降板を動かす不適正使用／昇降板と荷台・地面の隙間に身体が入る位置取り／はさまれ危険の認識不足。 |

| 対策概要 | <ul style="list-style-type: none"><li>・ 昇降板の昇降中は人を乗せない・隙間付近に手足を置かない</li><li>・ TGLは「荷専用」と認識し、人の昇降に使わない</li><li>・ 動作中の立ち位置ルールと相互の声掛けを徹底</li></ul> |

**博展の現場では：**撤去時、作業者は昇降板に乗って降りない。荷だけを載せ、操作者は地上から行う。

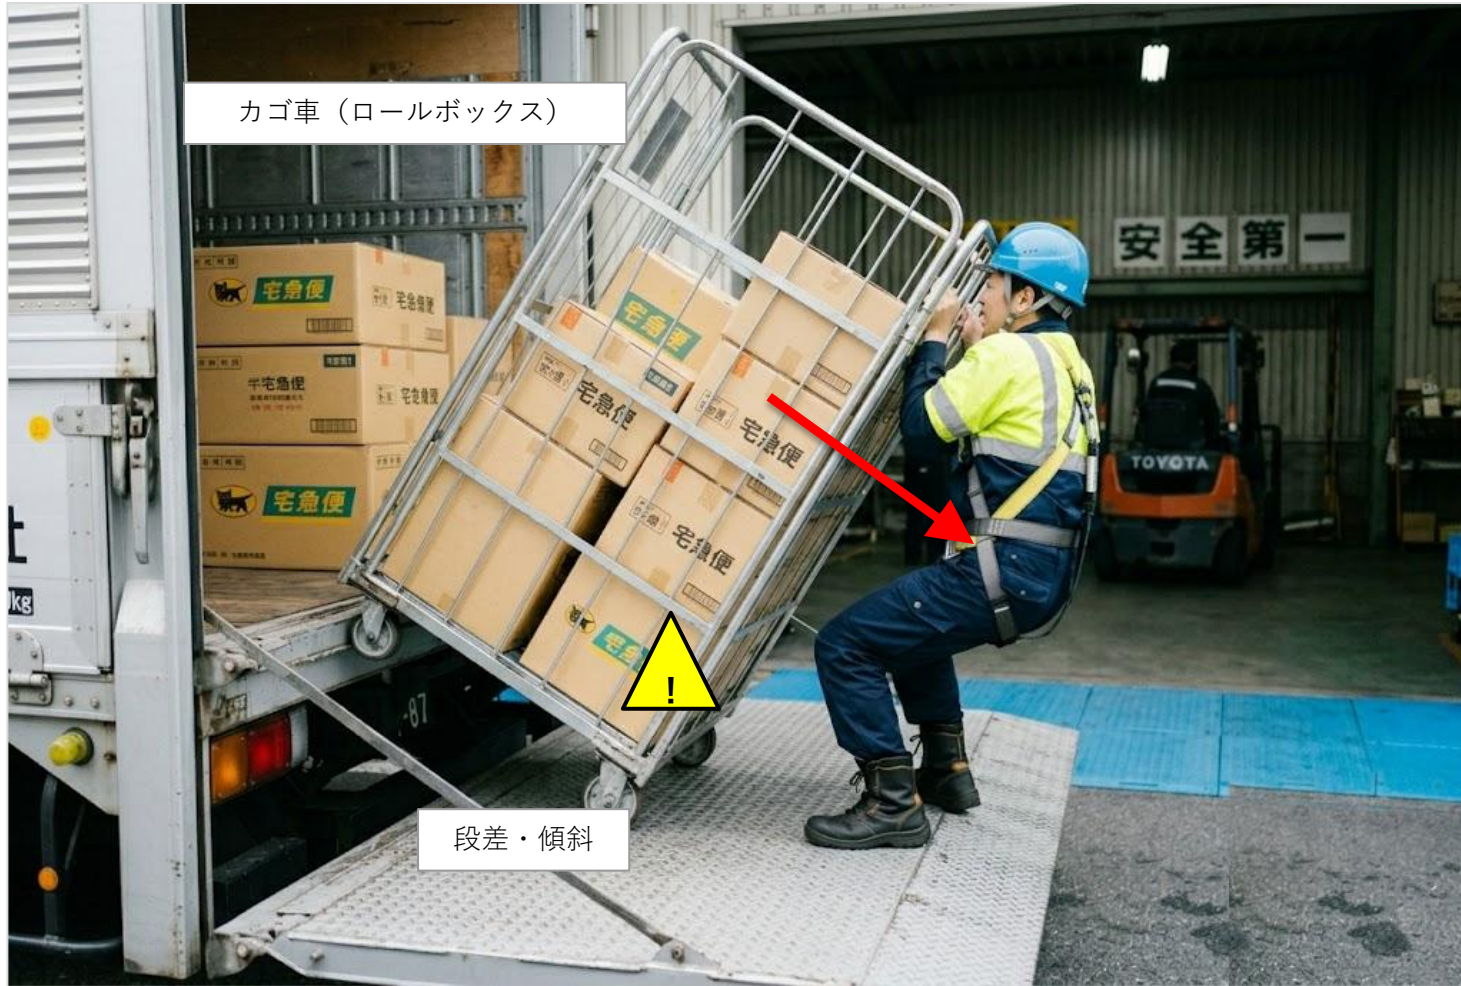
段差・傾斜・固定不良でカゴ車が昇降板上で転倒し、作業者が下敷きに。

想定される結果：下敷き・重篤

| 発生事象 | 荷台と昇降板・渡り板の段差や傾斜でカゴ車がバランスを崩して転倒し、作業者が下敷き・激突した。 |
| 原因概要 | 渡り板の急勾配・段差／カゴ車のキャスターロック等の固定不良／単独作業・危険認識不足。 |

| 対策概要 | <ul style="list-style-type: none"><li>・カゴ車のキャスターストップパーと昇降板上での固定を確実に行う</li><li>・段差・傾斜を解消し、平坦な状態で移動させる</li><li>・重量カゴ車は複数人で扱い、転倒側に立たない</li></ul> |

**博展の現場では：**1t台車・カゴ台車での資材搬出入は、ロック確認・段差解消・転倒側に立たないを徹底。

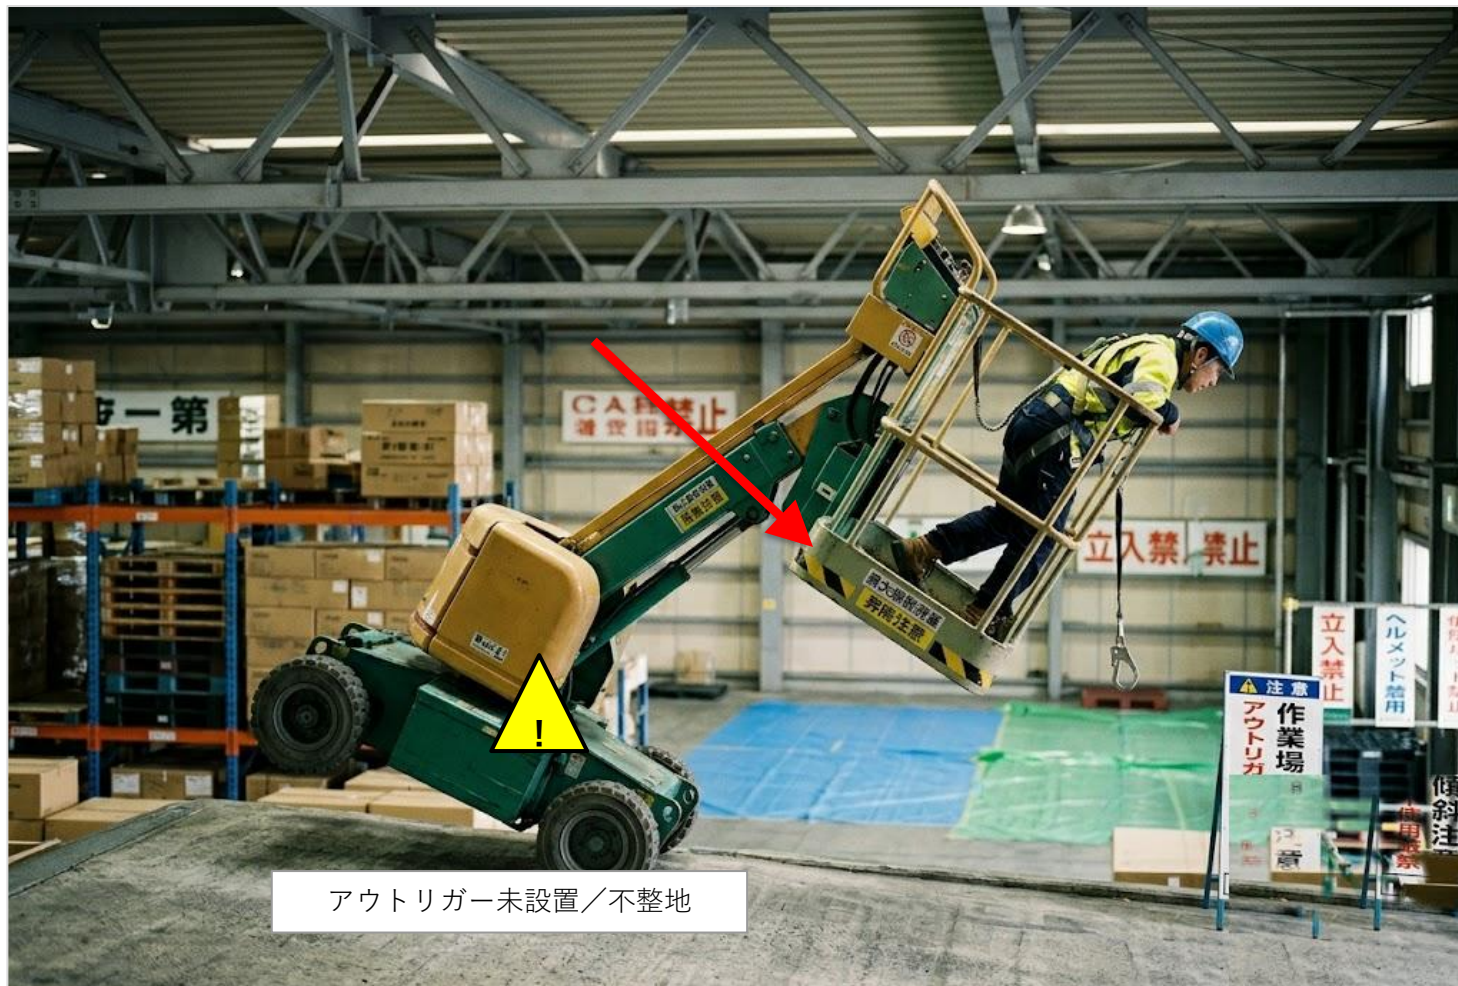
傾斜・不整地・アウトリガー未設置で車両ごと転倒、搭乗者が激突。

**想定される結果：死亡**

| 発生事象 | 作業中に高所作業車が後方へ転倒し、バケット搭乗者が地面に激突。転倒前に警告音（予兆）があったが作業を継続していた。 |
| 原因概要 | 傾斜・軟弱地盤など設置場所の不適切／アウトリガー未設置／転倒のおそれがある状況での作業継続。 |

| 対策概要 | <ul style="list-style-type: none"><li>・ 平坦・堅固な地盤に設置し、アウトリガーを確実に張り出す</li><li>・ 異常音・傾き等の予兆があれば直ちに作業を中止する</li><li>・ 事前に作業計画を策定し、設置面の状態を点検する</li></ul> |

**博展の現場では：**屋外イベント・搬入路の不整地や養生段差では、設置面を点検しアウトリガーを必ず展開。

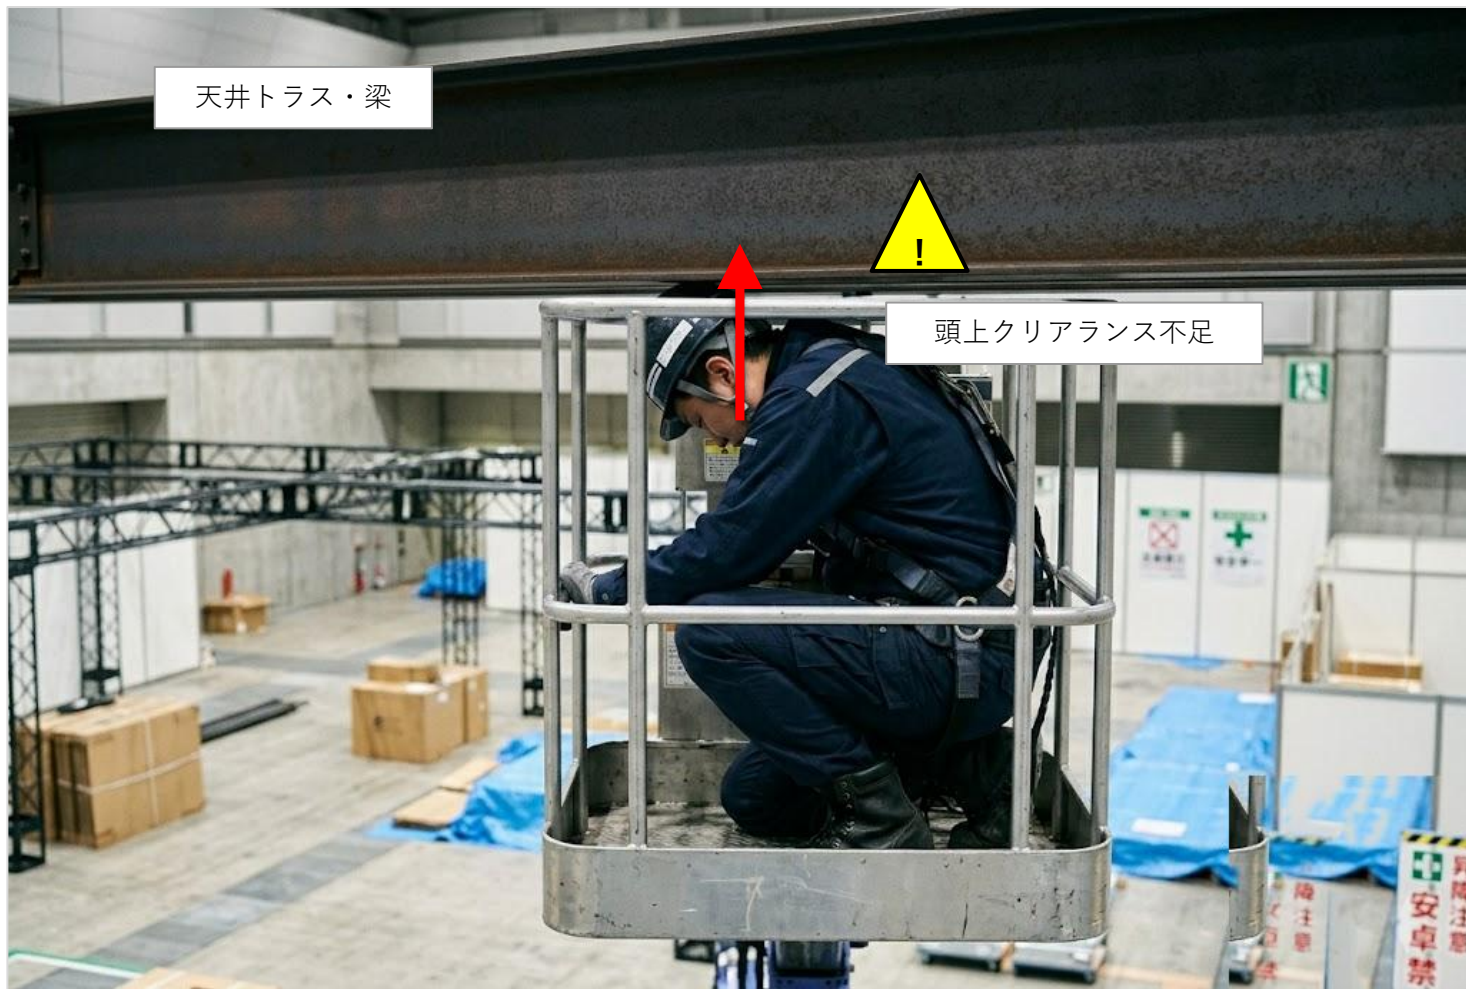
旋回・操作中にバケットと梁・天井トラス等の間に挟まれる。

**想定される結果：はさまれ・重篤**

| 発生事象 | ブームを縮めながら旋回させた際、バケットと構造物（パイプラック）の間に挟まれた。 |
| 原因概要 | バケットと構造物との離隔確保不足／旋回・操作時の安全確認不足／合図・連携不足。 |

| 対策概要 | <ul style="list-style-type: none"><li>・ 旋回・移動前に上方・側方構造物との離隔を確認し、構造物際で旋回させない</li><li>・ 操作は資格者が行い、合図・誘導者を配置して連携する</li><li>・ 作業計画書で動線と離隔距離を定め、関係者へ周知する</li></ul> |

**博展の現場では：**天井トラス・リギング・電線下でのバケット操作は誘導者を付け、旋回前に頭上クリアランス確認。
