# テールゲートリフター・高所作業車 重大事故事例集

設営・搬入・撤去・会場高所作業の現場で起きる重大災害と対策

株式会社 博展 御中

作成日：2026年6月13日

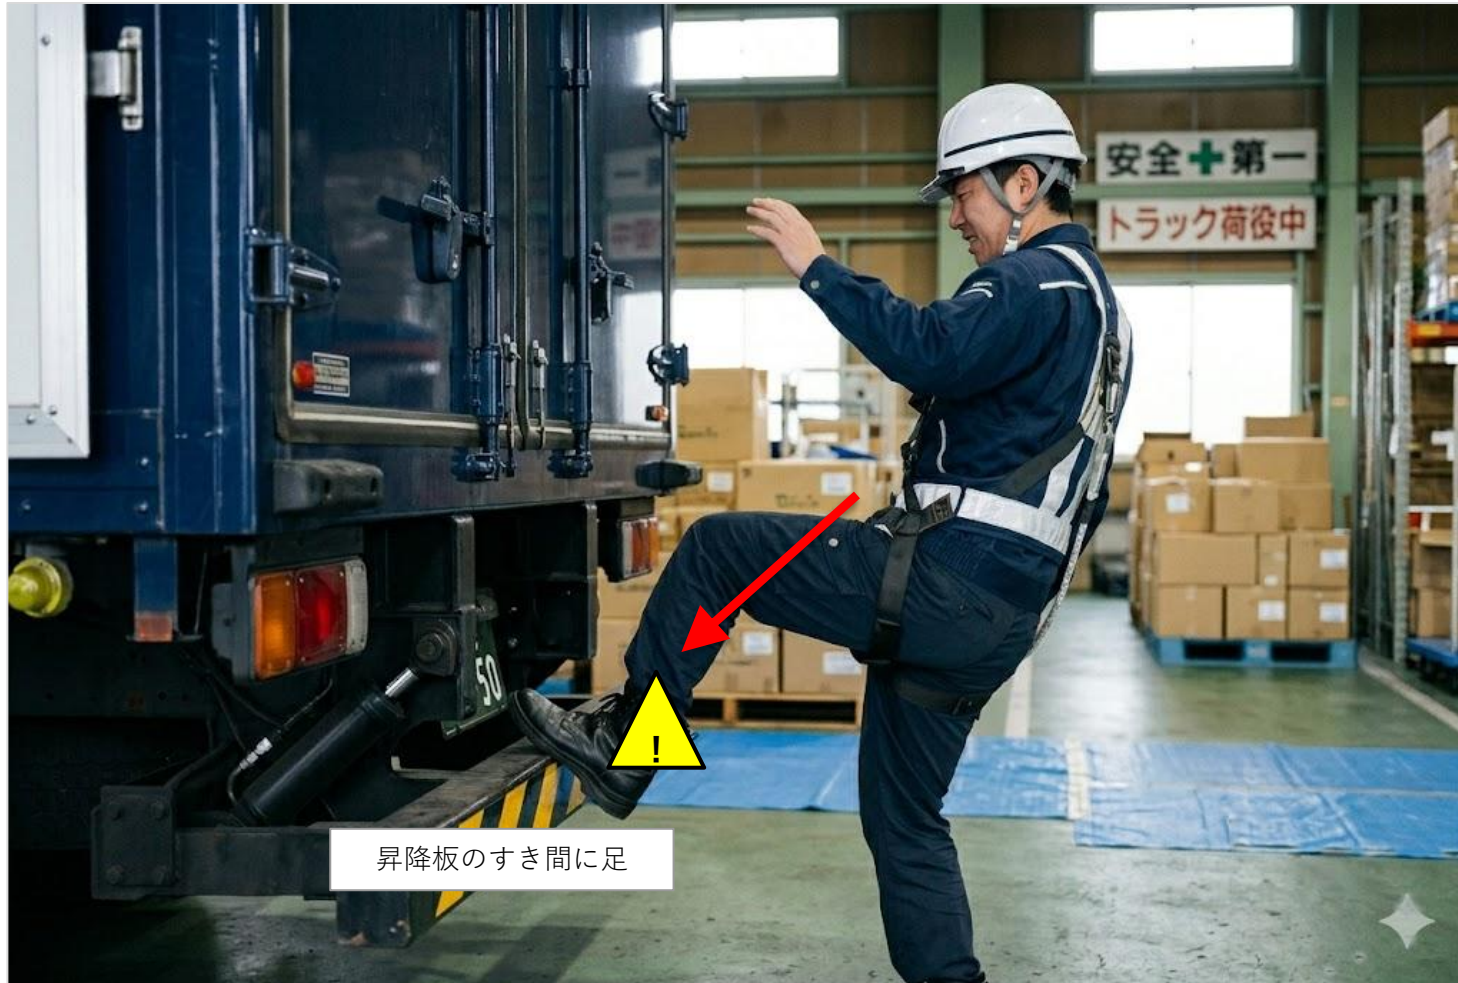
## 重大事故概要 ② テールゲートリフター 昇降中のはさまれ

人が乗ったまま昇降板を動かし、足が荷台・地面との隙間に挟まれる。

想定される結果：骨折・重篤

| 発生事象 | 昇降板に乗って移動した際、足が荷台と昇降板の間に挟まれた。TGL災害の約2割が昇降動作中に発生している。 |
| 原因概要 | 人が乗ったまま昇降板を動かす不適正使用／昇降板と荷台・地面の隙間に身体が入る位置取り／はさまれ危険の認識不足。 |

| 対策概要 | <ul style="list-style-type: none"><li>・ 昇降板の昇降中は人を乗せない・隙間付近に手足を置かない</li><li>・ TGLは「荷専用」と認識し、人の昇降に使わない</li><li>・ 動作中の立ち位置ルールと相互の声掛けを徹底</li></ul> |

**博展の現場では：**撤去時、作業者は昇降板に乗って降りない。荷だけを載せ、操作者は地上から行う。

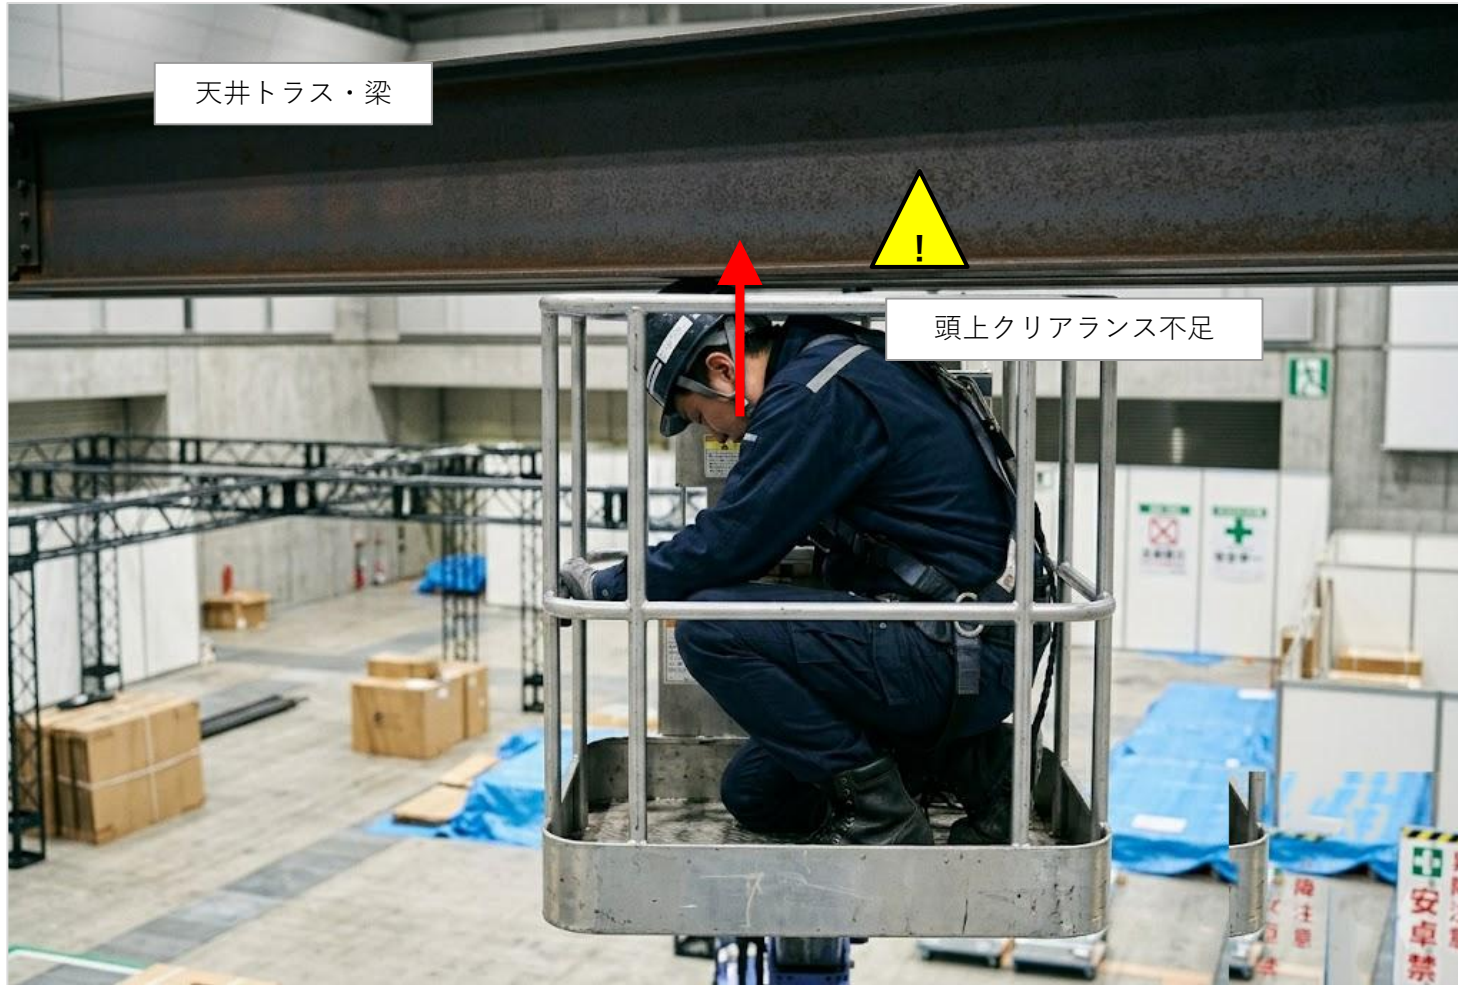
# 重大事故概要 ⑥ 高所作業車 上方構造物とのはさまれ

旋回・操作中にバケットと梁・天井トラス等の間に挟まれる。

想定される結果：はさまれ・重篤

| 発生事象 | ブームを縮めながら旋回させた際、バケットと構造物（パイプラック）の間に挟まれた。 |
| 原因概要 | バケットと構造物との離隔確保不足／旋回・操作時の安全確認不足／合図・連携不足。 |

| 対策概要 | <ul style="list-style-type: none"><li>・ 旋回・移動前に上方・側方構造物との離隔を確認し、構造物際で旋回させない</li><li>・ 操作は資格者が行い、合図・誘導者を配置して連携する</li><li>・ 作業計画書で動線と離隔距離を定め、関係者へ周知する</li></ul> |

**博展の現場では：**天井トラス・リギング・電線下でのバケット操作は誘導者を付け、旋回前に頭上クリアランス確認。
