# テールゲートリフター・高所作業車 重大事故事例集

設営・搬入・撤去・会場高所作業の現場で起きる重大災害と対策

株式会社 博展 御中

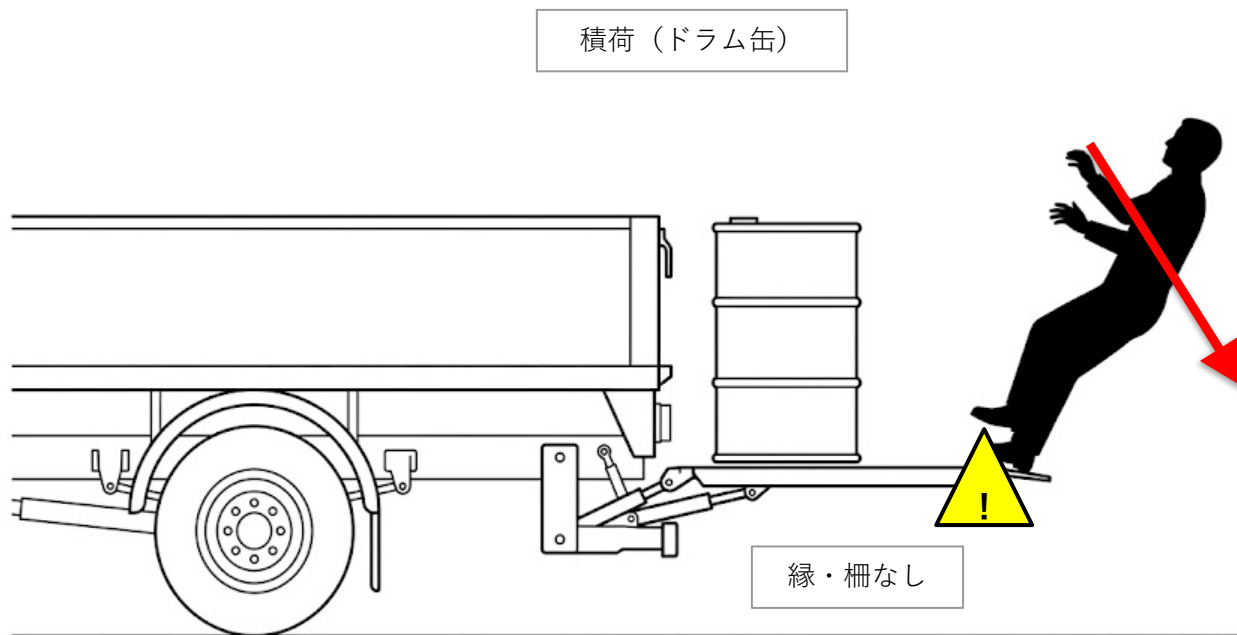
# 重大事故概要 ① テールゲートリフター 昇降板からの墜落

昇降板の端や後退動作で足を踏み外し、頭から転落。落下した荷の下敷きにも。

想定される結果：死亡・重篤

| 発生事象 | 後ろ向きに荷を扱う作業者が、縁・柵のない昇降板の後端を踏み外して頭部から地面へ転落。さらに落下したドラム缶の下敷きとなり被災。 |
| 原因概要 | 後ろ向き姿勢で足元の視界・確認が不十分／昇降板に縁（柵）がなく踏み外しを防げない構造／重量物を人力で扱う不安定作業。 |

| 対策概要 | <ul style="list-style-type: none"><li>・ 昇降板上は前向き作業とし、端部・縁に立たない（中央寄りで作業）</li><li>・ 安全柵付きTGLの採用、端部の表示・滑り止めを徹底</li><li>・ 重量物はカゴ車等で固定し、人力での後退移動を排除</li></ul> |

**博展の現場では：**設営搬入でブース資材を降ろす際、昇降板の端に立たず前向き・中央で扱う。

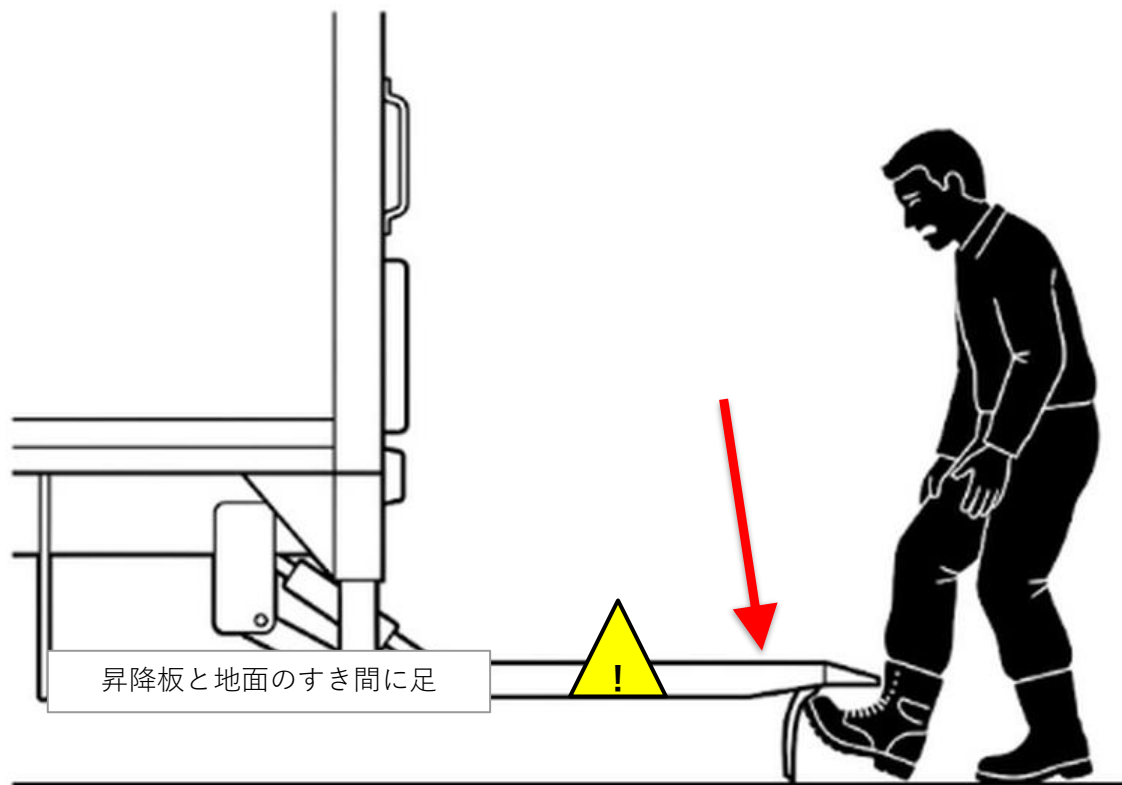
## 重大事故概要 ② テールゲートリフター 昇降中のはさまれ

人が乗ったまま昇降板を動かし、足が荷台・地面との隙間に挟まれる。

想定される結果：骨折・重篤

| 発生事象 | 昇降板に乗って移動した際、足が荷台と昇降板の間に挟まれた。TGL災害の約2割が昇降動作中に発生している。 |
| 原因概要 | 人が乗ったまま昇降板を動かす不適正使用／昇降板と荷台・地面の隙間に身体が入る位置取り／はさまれ危険の認識不足。 |

| 対策概要 | <ul style="list-style-type: none"><li>・ 昇降板の昇降中は人を乗せない・隙間付近に手足を置かない</li><li>・ TGLは「荷専用」と認識し、人の昇降に使わない</li><li>・ 動作中の立ち位置ルールと相互の声掛けを徹底</li></ul> |

**博展の現場では：**撤去時、作業者は昇降板に乗って降りない。荷だけを載せ、操作者は地上から行う。

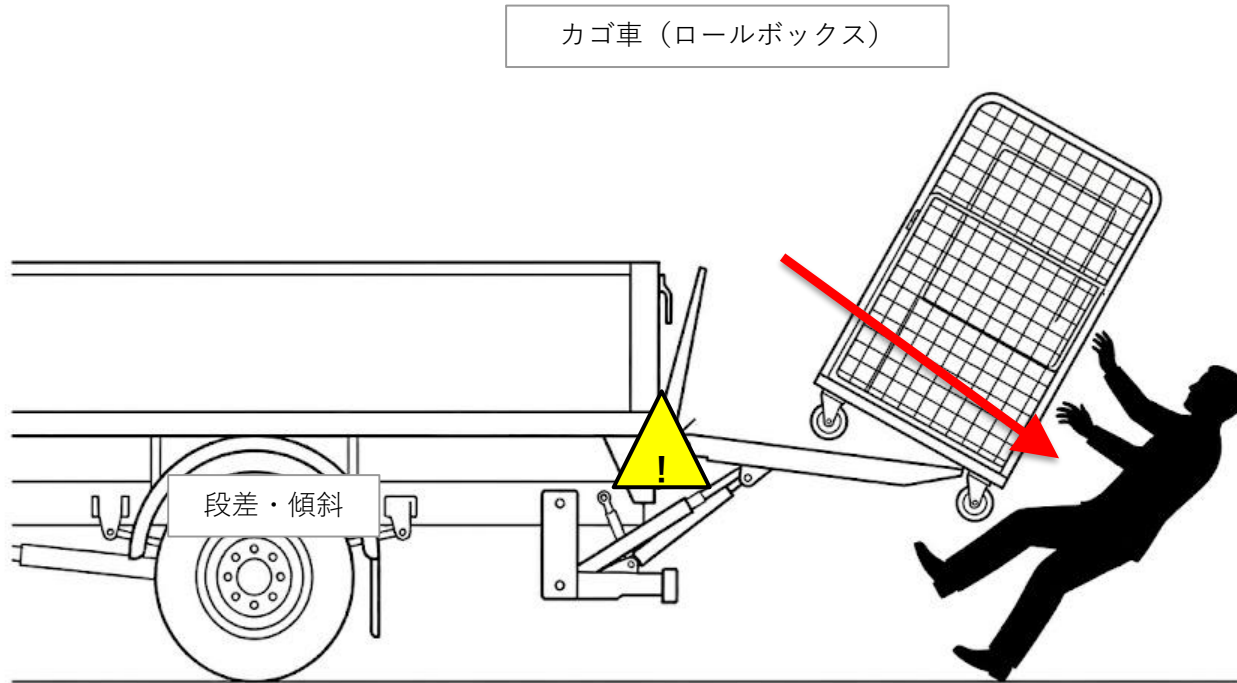
# 重大事故概要 ③ テールゲートリフター カゴ車の転倒・下敷き

段差・傾斜・固定不良でカゴ車が昇降板上で転倒し、作業者が下敷きに。

想定される結果：下敷き・重篤

| 発生事象 | 荷台と昇降板・渡り板の段差や傾斜でカゴ車がバランスを崩して転倒し、作業者が下敷き・激突した。 |
| 原因概要 | 渡り板の急勾配・段差／カゴ車のキャスターロック等の固定不良／単独作業・危険認識不足。 |

| 対策概要 | <ul style="list-style-type: none"><li>・カゴ車のキャスターストップパーと昇降板上での固定を確実に行う</li><li>・段差・傾斜を解消し、平坦な状態で移動させる</li><li>・重量カゴ車は複数人で扱い、転倒側に立たない</li></ul> |

**博展の現場では：**1t台車・カゴ台車での資材搬出入は、ロック確認・段差解消・転倒側に立たないを徹底。

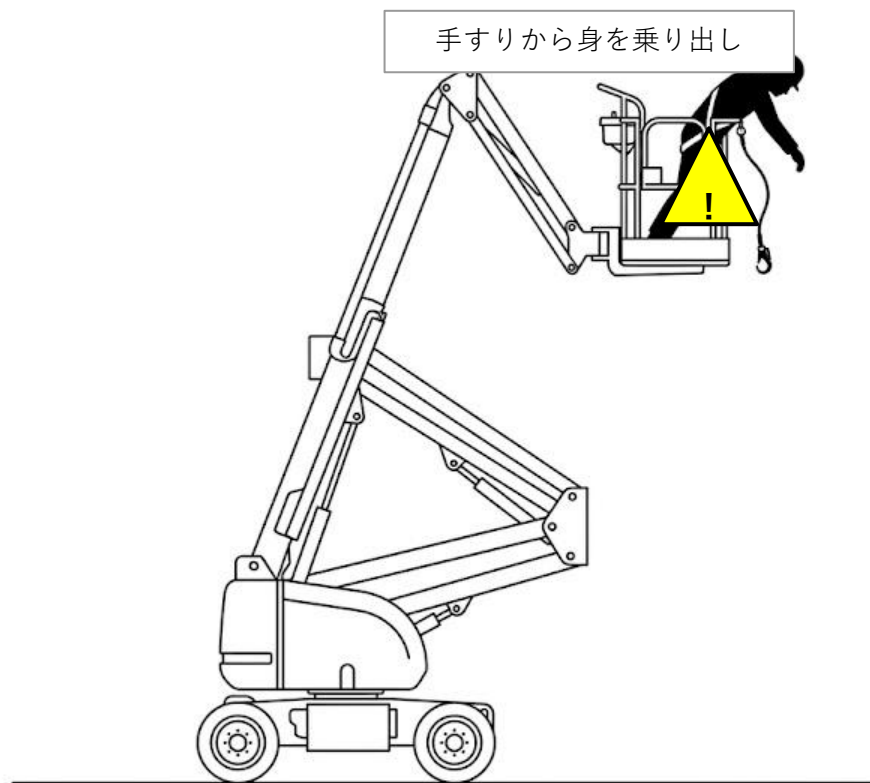
# 重大事故概要 ④ 高所作業車 バケットからの墜落

手すりから身を乗り出し、安全帯（フック）未使用でバケットから墜落。

想定される結果：死亡・重篤

| 発生事象 | バケット内で身を乗り出した不安定姿勢で作業中、墜落・はさまれにより被災した。 |
| 原因概要 | 手すり越し・身を乗り出しの不安定姿勢／墜落制止用器具（安全帯）の確実な使用・フック掛けの不徹底／作業計画の不備。 |

| 対策概要 | <ul style="list-style-type: none"><li>・手すりから身を乗り出さず、作業対象にバケットを正対・接近させる</li><li>・墜落制止用器具をバケット内の堅固な設備に常時フック掛け</li><li>・作業計画書を作成・周知し、安全な作業半径を確保</li></ul> |

出典：あんぜんサイト 労働災害事例 No.549（安全帯論点 No.507）（厚生労働省 職場のあんぜんサイト 等）  
**博展の現場では：**高所のトラス・サイン取付けはバケットを対象へ寄せ、フルハーネスを常時フック掛け。

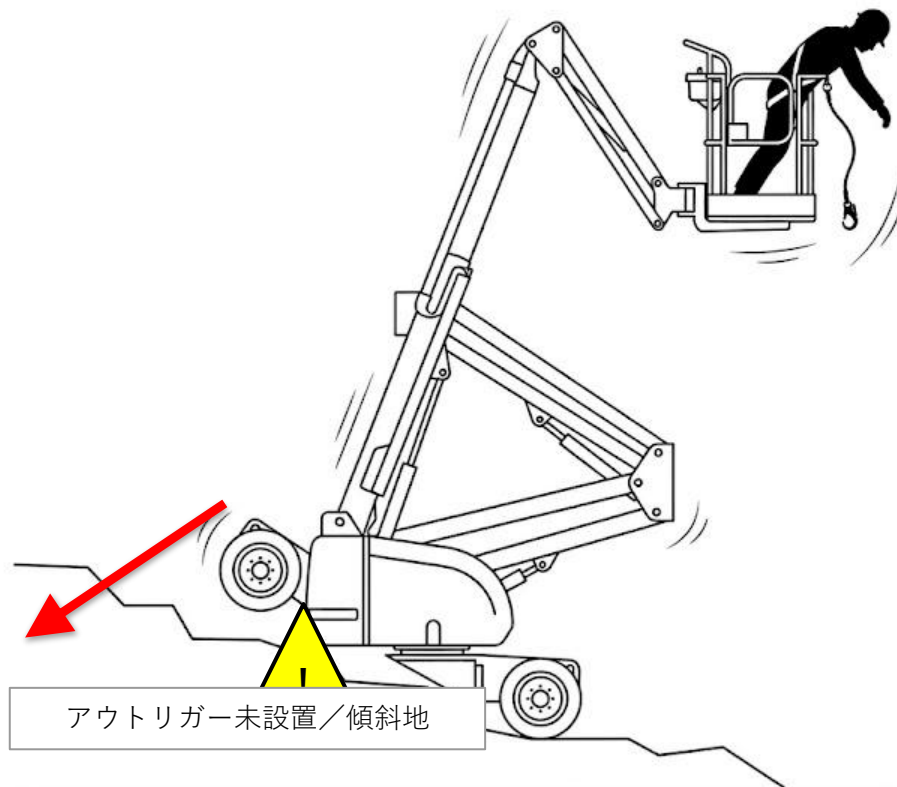
# 重大事故概要 ⑤ 高所作業車 走行・旋回中の転倒

傾斜・不整地・アウトリガー未設置で車両ごと転倒、搭乗者が激突。

想定される結果：死亡

| 発生事象 | 作業中に高所作業車が後方へ転倒し、バケット搭乗者が地面に激突。転倒前に警告音（予兆）があったが作業を継続していた。 |
| 原因概要 | 傾斜・軟弱地盤など設置場所の不適切／アウトリガー未設置／転倒のおそれがある状況での作業継続。 |

| 対策概要 | <ul style="list-style-type: none"><li>・ 平坦・堅固な地盤に設置し、アウトリガーを確実に張り出す</li><li>・ 異常音・傾き等の予兆があれば直ちに作業を中止する</li><li>・ 事前に作業計画を策定し、設置面の状態を点検する</li></ul> |

出典：あんぜんサイト 労働災害事例 No.101377（被災程度：死亡）（厚生労働省 職場のあんぜんサイト 等）  
**博展の現場では：**屋外イベント・搬入路の不整地や養生段差では、設置面を点検しアウトリガーを必ず展開。

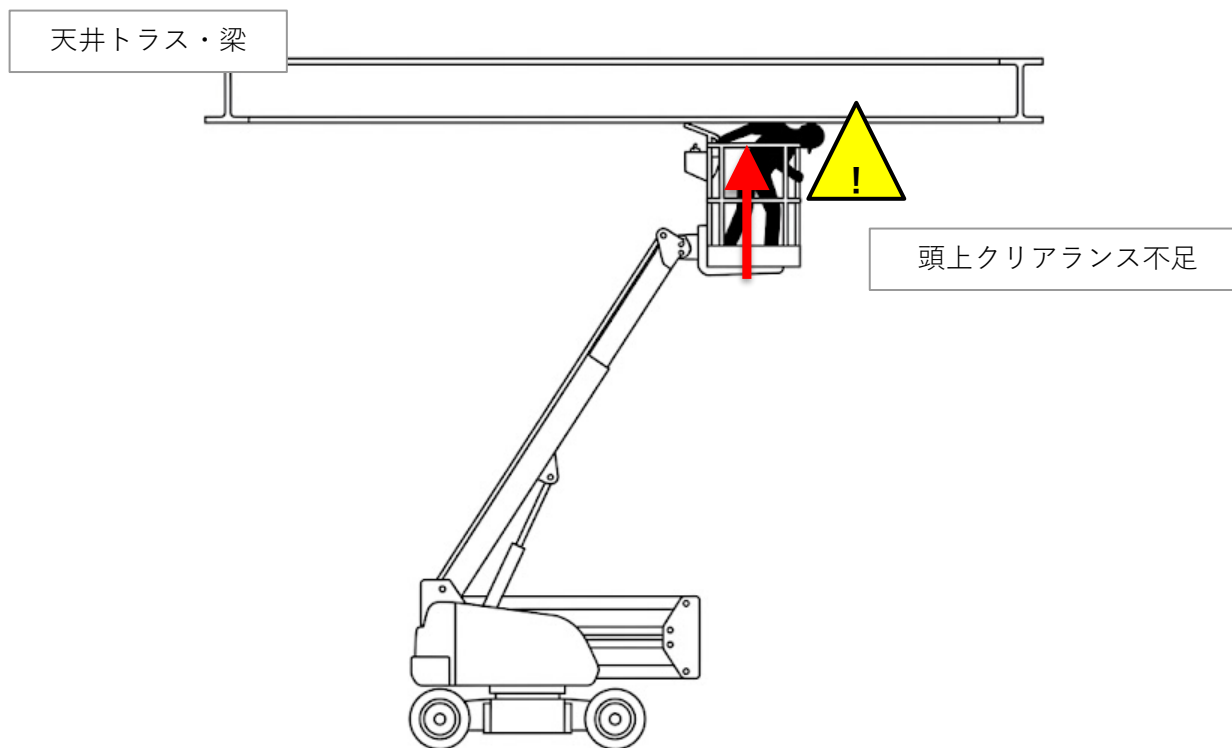
# 重大事故概要 ⑥ 高所作業車 上方構造物とのはさまれ

旋回・操作中にバケットと梁・天井トラス等の間に挟まれる。

**想定される結果：はさまれ・重篤**

| 発生事象 | ブームを縮めながら旋回させた際、バケットと構造物（パイプラック）の間に挟まれた。 |
| 原因概要 | バケットと構造物との離隔確保不足／旋回・操作時の安全確認不足／合図・連携不足。 |

| 対策概要 | <ul style="list-style-type: none"><li>・ 旋回・移動前に上方・側方構造物との離隔を確認し、構造物際で旋回させない</li><li>・ 操作は資格者が行い、合図・誘導者を配置して連携する</li><li>・ 作業計画書で動線と離隔距離を定め、関係者へ周知する</li></ul> |

**博展の現場では：**天井トラス・リギング・電線下でのバケット操作は誘導者を付け、旋回前に頭上クリアランス確認。
