# テールゲートリフター・高所作業車 重大事故事例集

設営・搬入・撤去・会場高所作業の現場で起きる重大災害と対策

株式会社 博展 御中

監修：労働安全コンサルタント（土木） 金田 義太（登録第4840号）

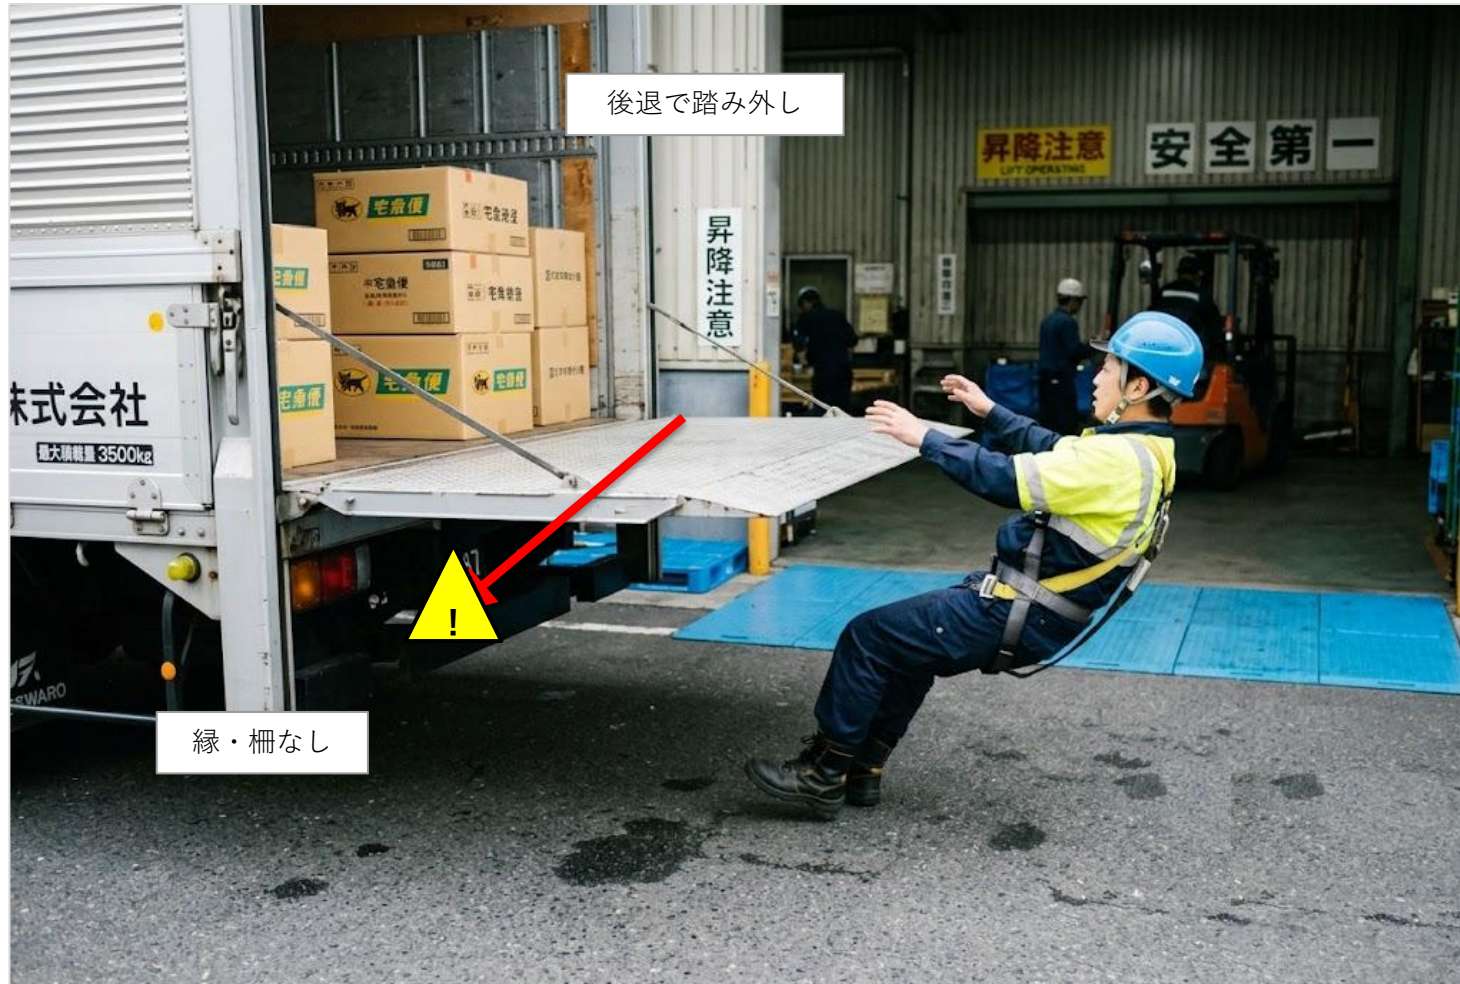
# 重大事故概要 ① テールゲートリフター 昇降板からの墜落

縁・柵のない昇降板の端で後退し、足を踏み外して地面へ墜落（人の墜落）。

**想定される結果：死亡・重篤**

| 発生事象 | 後ろ向きで作業していた作業者が、縁・柵のない昇降板の後端を踏み外し、頭部から地面へ墜落して被災した。 |
| 原因概要 | 後ろ向き姿勢で足元の視界・確認が不十分／昇降板に縁（柵）がなく踏み外しを防げない構造／端部での不安定な作業姿勢。 |

| 対策概要 | <ul style="list-style-type: none"><li>・ 昇降板上は前向き作業とし、端部・縁に立たない（中央寄りで作業）</li><li>・ 安全柵付きTGLの採用、端部の表示・滑り止めを徹底</li><li>・ 墜落制止用器具（フルハーネス）等で端部作業の墜落を防止</li></ul> |

**博展の現場では：**設営搬入でブース資材を降ろす際、昇降板の端に立たず前向き・中央で扱う。

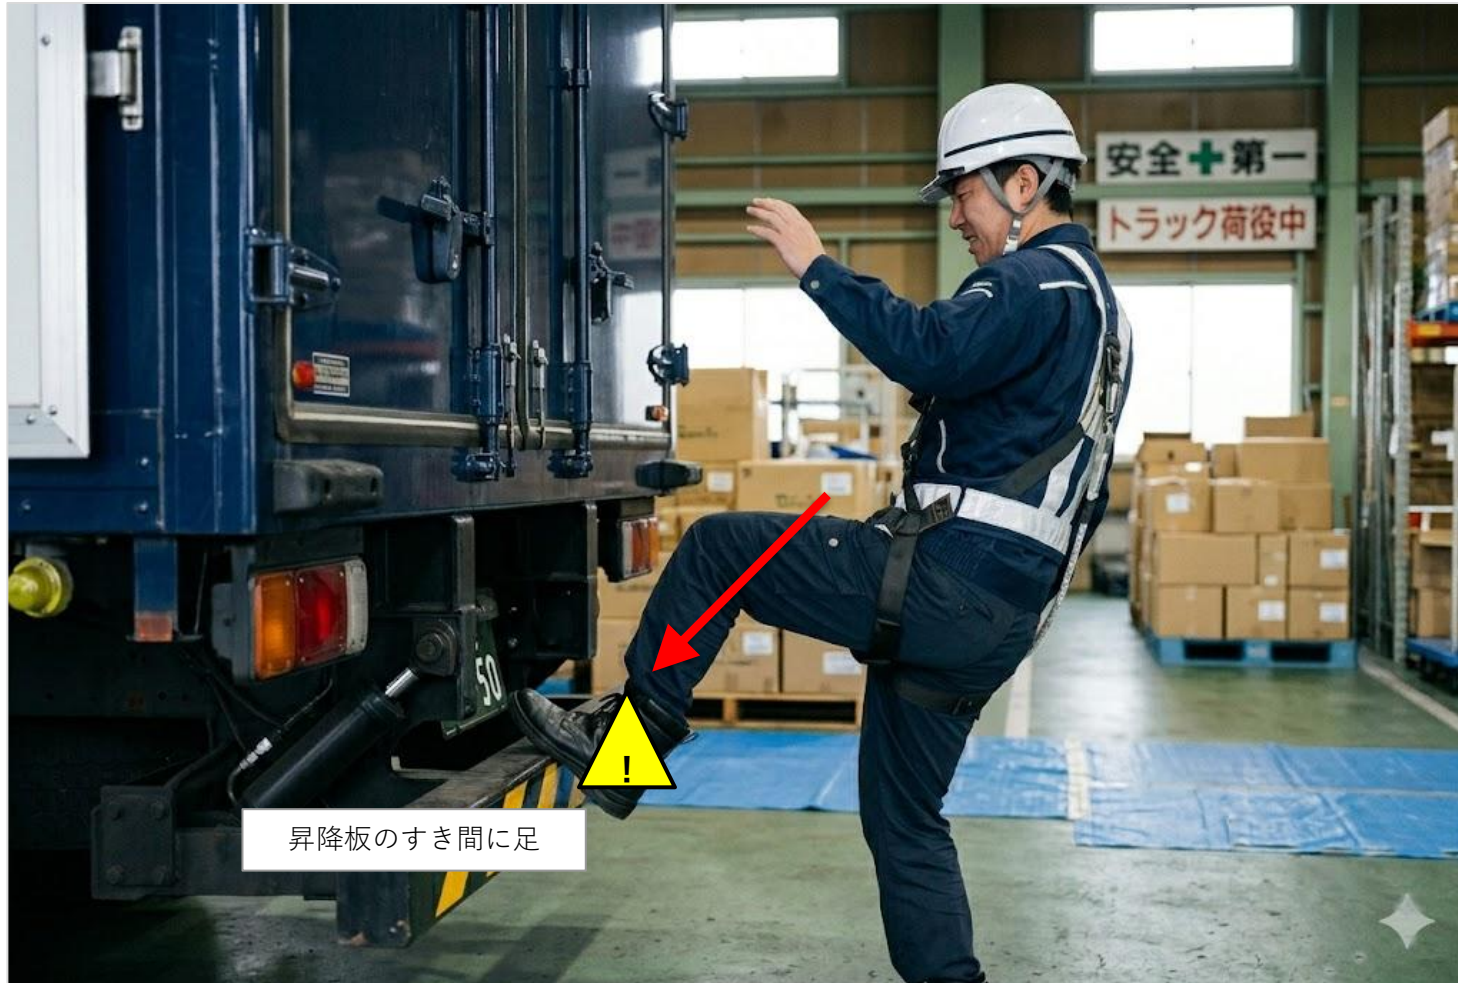
## 重大事故概要 ② テールゲートリフター 昇降中のはさまれ

人が乗ったまま昇降板を動かし、足が荷台・地面との隙間に挟まれる。

想定される結果：骨折・重篤

| 発生事象 | 昇降板に乗って移動した際、足が荷台と昇降板の間に挟まれた。TGL災害の約2割が昇降動作中に発生している。 |
| 原因概要 | 人が乗ったまま昇降板を動かす不適正使用／昇降板と荷台・地面の隙間に身体が入る位置取り／はさまれ危険の認識不足。 |

| 対策概要 | <ul style="list-style-type: none"><li>・ 昇降板の昇降中は人を乗せない・隙間付近に手足を置かない</li><li>・ TGLは「荷専用」と認識し、人の昇降に使わない</li><li>・ 動作中の立ち位置ルールと相互の声掛けを徹底</li></ul> |

**博展の現場では：**撤去時、作業者は昇降板に乗って降りない。荷だけを載せ、操作者は地上から行う。

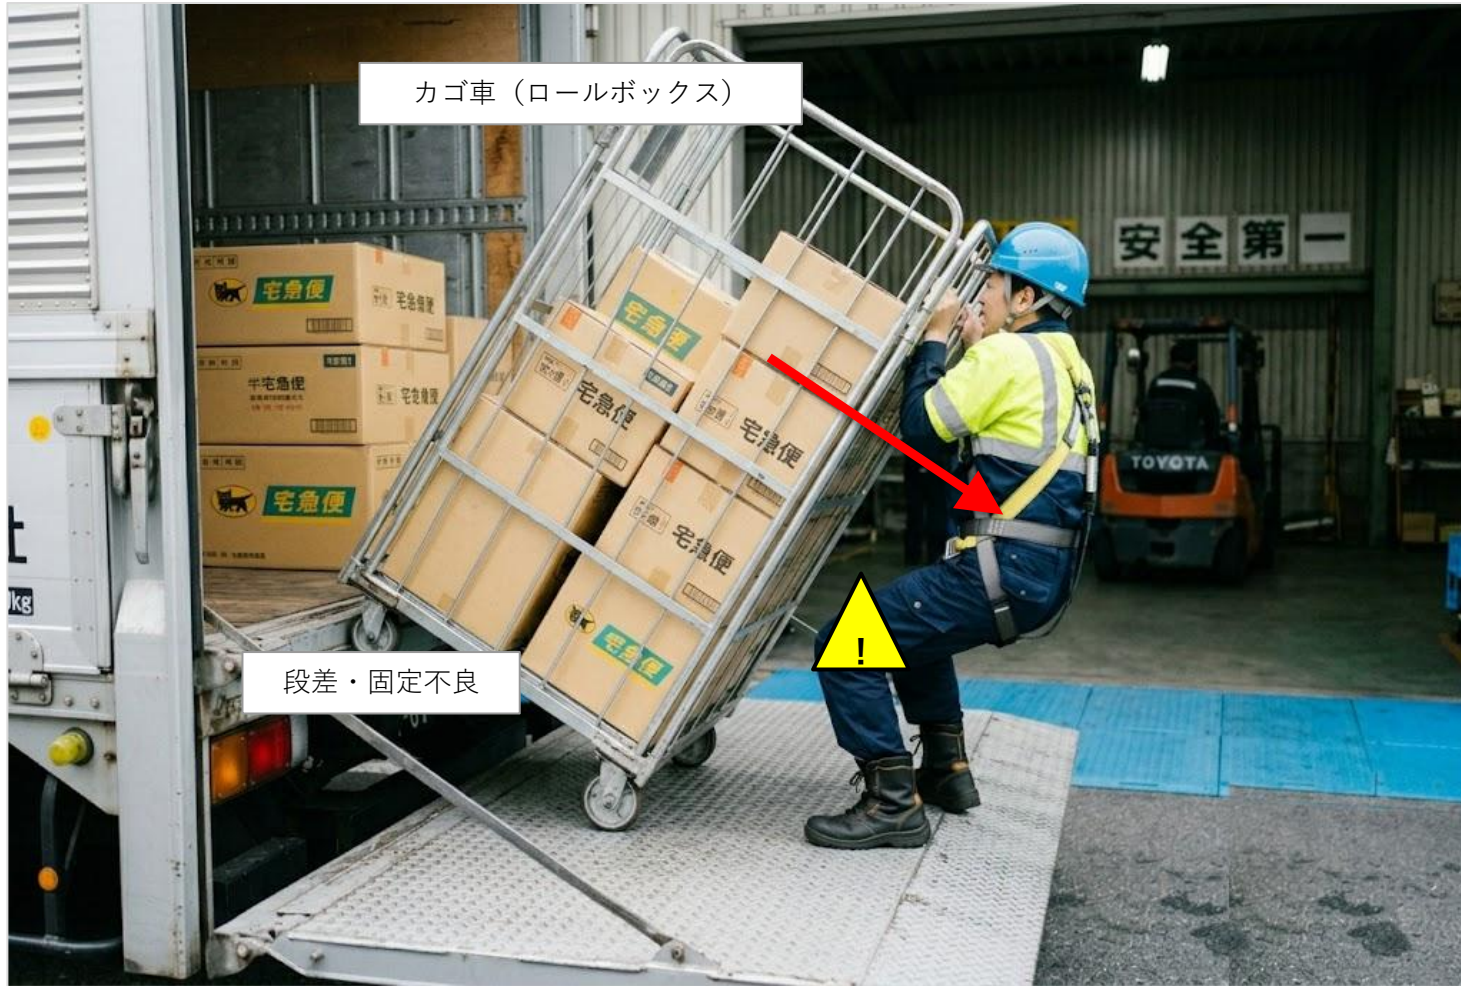
## 重大事故概要 ③ テールゲートリフター カゴ車の転倒・下敷き

段差・傾斜・固定不良でカゴ車が昇降板上で転倒し、作業者が下敷きに。

**想定される結果：下敷き・重篤**

| 発生事象 | 荷台と昇降板・渡り板の段差や傾斜でカゴ車がバランスを崩して転倒し、作業者が下敷き・激突した。 |
| 原因概要 | 渡り板の急勾配・段差／カゴ車のキャスターロック等の固定不良／単独作業・危険認識不足。 |

| 対策概要 | <ul style="list-style-type: none"><li>・カゴ車のキャスターストップパーと昇降板上での固定を確実に行う</li><li>・段差・傾斜を解消し、平坦な状態で移動させる</li><li>・重量カゴ車は複数人で扱い、転倒側に立たない</li></ul> |

**博展の現場では：**1t台車・カゴ台車での資材搬出入は、ロック確認・段差解消・転倒側に立たないを徹底。

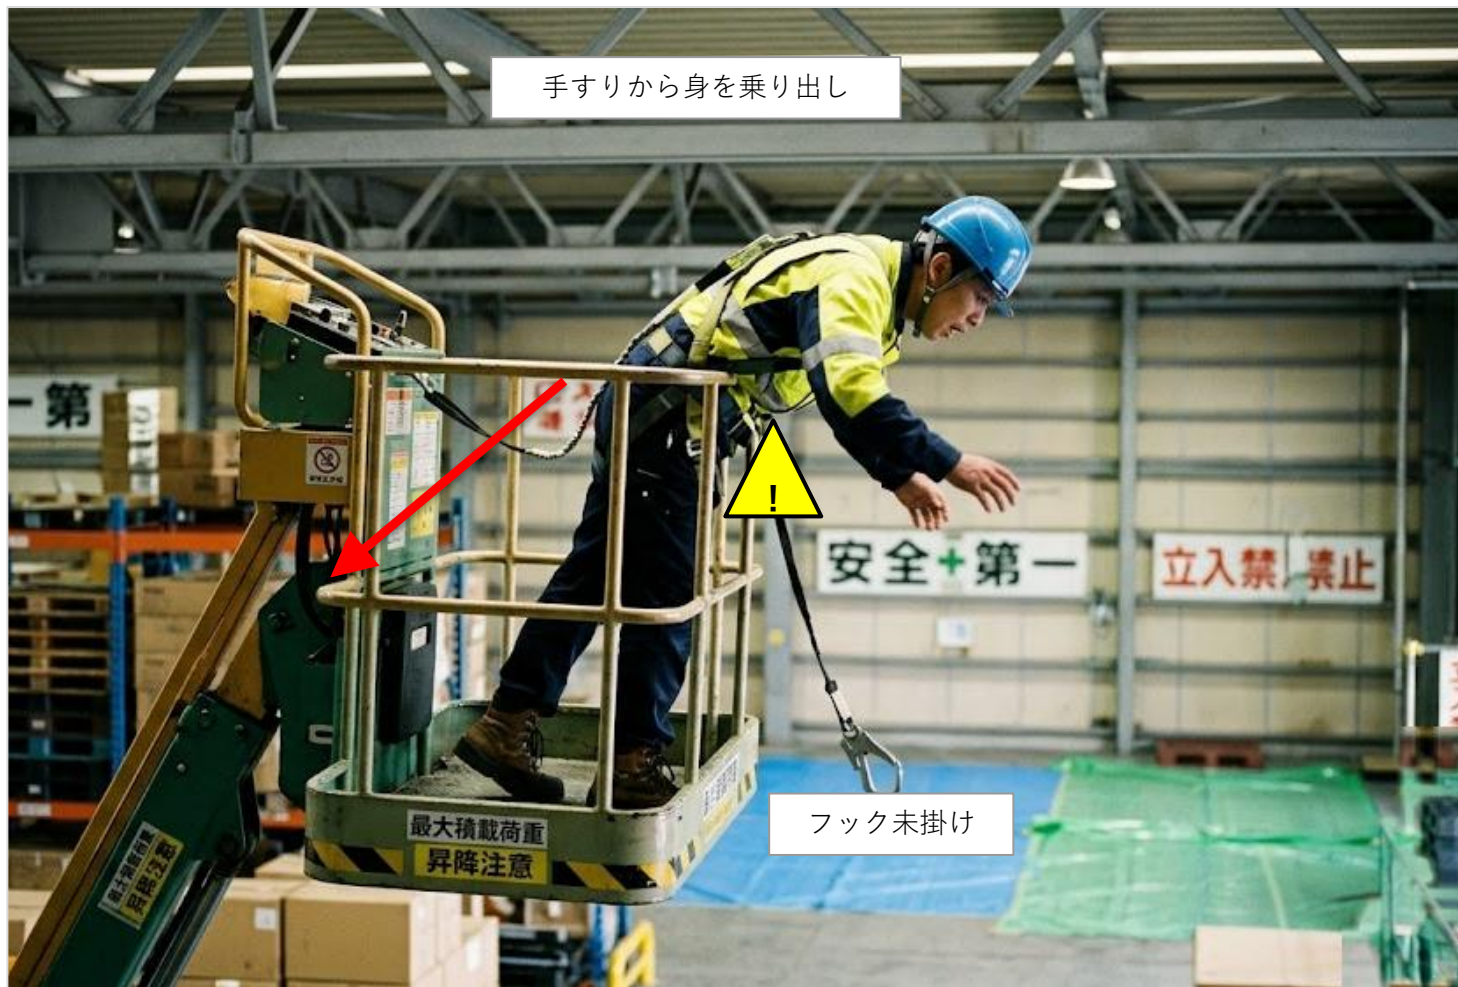
# 重大事故概要 ④ 高所作業車 バケットからの墜落

手すりから身を乗り出し、安全帯（フック）未使用でバケットから墜落。

想定される結果：死亡・重篤

| 発生事象 | バケット内で身を乗り出した不安定姿勢で作業中、墜落・はさまれにより被災した。 |
| 原因概要 | 手すり越し・身を乗り出しの不安定姿勢／墜落制止用器具（安全帯）の確実な使用・フック掛けの不徹底／作業計画の不備。 |

| 対策概要 | <ul style="list-style-type: none"><li>・手すりから身を乗り出さず、作業対象にバケットを正対・接近させる</li><li>・墜落制止用器具をバケット内の堅固な設備に常時フック掛け</li><li>・作業計画書を作成・周知し、安全な作業半径を確保</li></ul> |

出典：あんぜんサイト 労働災害事例 No.549（安全帯論点 No.507）（厚生労働省 職場のあんぜんサイト 等）  
**博展の現場では：**高所のトラス・サイン取付けはバケットを対象へ寄せ、フルハーネスを常時フック掛け。

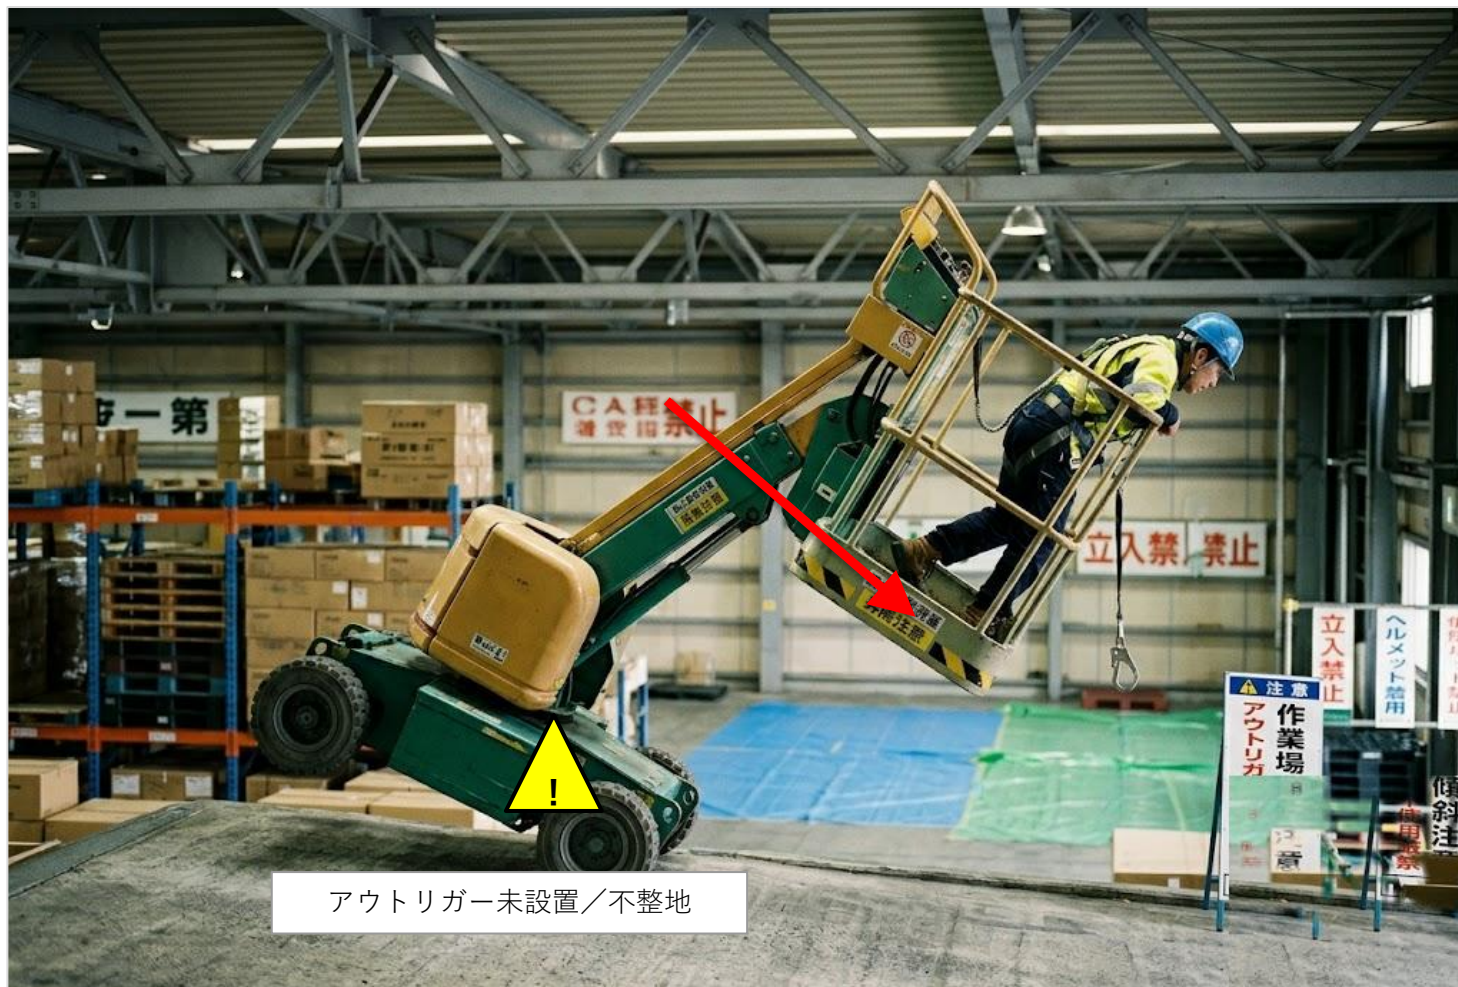
# 重大事故概要 ⑤ 高所作業車 走行・旋回中の転倒

傾斜・不整地・アウトリガー未設置で車両ごと転倒、搭乗者が激突。

想定される結果：死亡

| 発生事象 | 作業中に高所作業車が後方へ転倒し、バケット搭乗者が地面に激突。転倒前に警告音（予兆）があったが作業を継続していた。 |
| 原因概要 | 傾斜・軟弱地盤など設置場所の不適切／アウトリガー未設置／転倒のおそれがある状況での作業継続。 |

| 対策概要 | <ul style="list-style-type: none"><li>・ 平坦・堅固な地盤に設置し、アウトリガーを確実に張り出す</li><li>・ 異常音・傾き等の予兆があれば直ちに作業を中止する</li><li>・ 事前に作業計画を策定し、設置面の状態を点検する</li></ul> |

出典：あんぜんサイト 労働災害事例 No.101377（被災程度：死亡）（厚生労働省 職場のあんぜんサイト 等）  
**博展の現場では：**屋外イベント・搬入路の不整地や養生段差では、設置面を点検しアウトリガーを必ず展開。

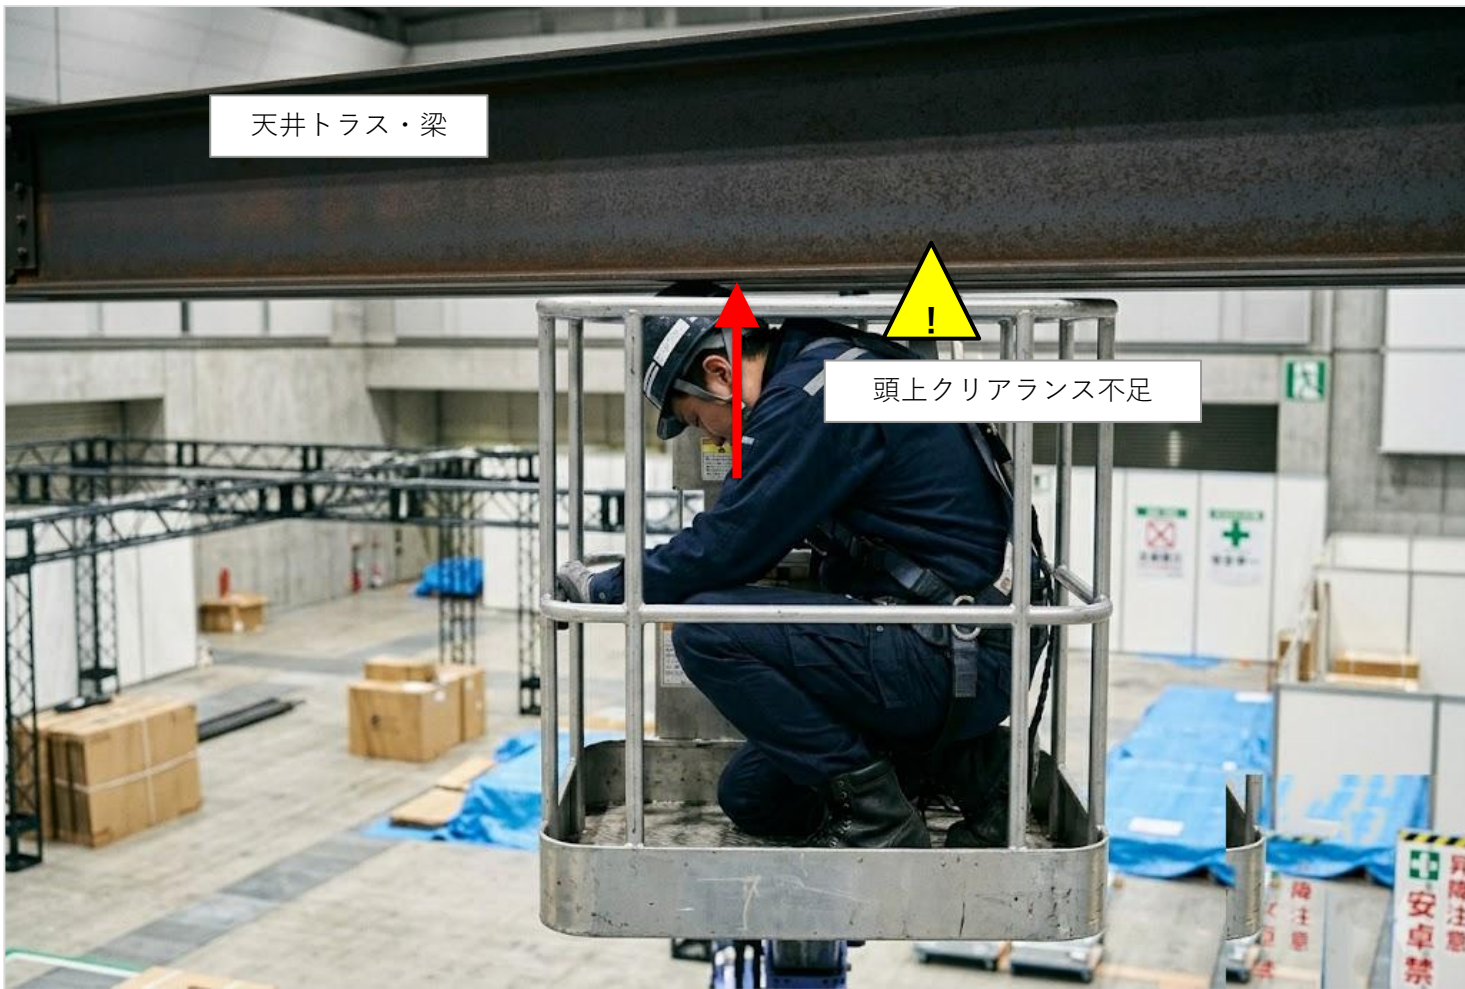
## 重大事故概要 ⑥ 高所作業車 上方構造物とのはさまれ

旋回・操作中にバケットと梁・天井トラス等の間に挟まれる。

想定される結果：はさまれ・重篤

| 発生事象 | ブームを縮めながら旋回させた際、バケットと構造物（パイプラック）の間に挟まれた。 |
| 原因概要 | バケットと構造物との離隔確保不足／旋回・操作時の安全確認不足／合図・連携不足。 |

| 対策概要 | <ul style="list-style-type: none"><li>・ 旋回・移動前に上方・側方構造物との離隔を確認し、構造物際で旋回させない</li><li>・ 操作は資格者が行い、合図・誘導者を配置して連携する</li><li>・ 作業計画書で動線と離隔距離を定め、関係者へ周知する</li></ul> |

**博展の現場では：**天井トラス・リギング・電線下でのバケット操作は誘導者を付け、旋回前に頭上クリアランス確認。
