# テールゲートリフター・高所作業車 重大事故事例集

設営・搬入・撤去・会場高所作業の現場で起きる重大災害と対策

株式会社 博展 御中

作成日：2026年6月13日

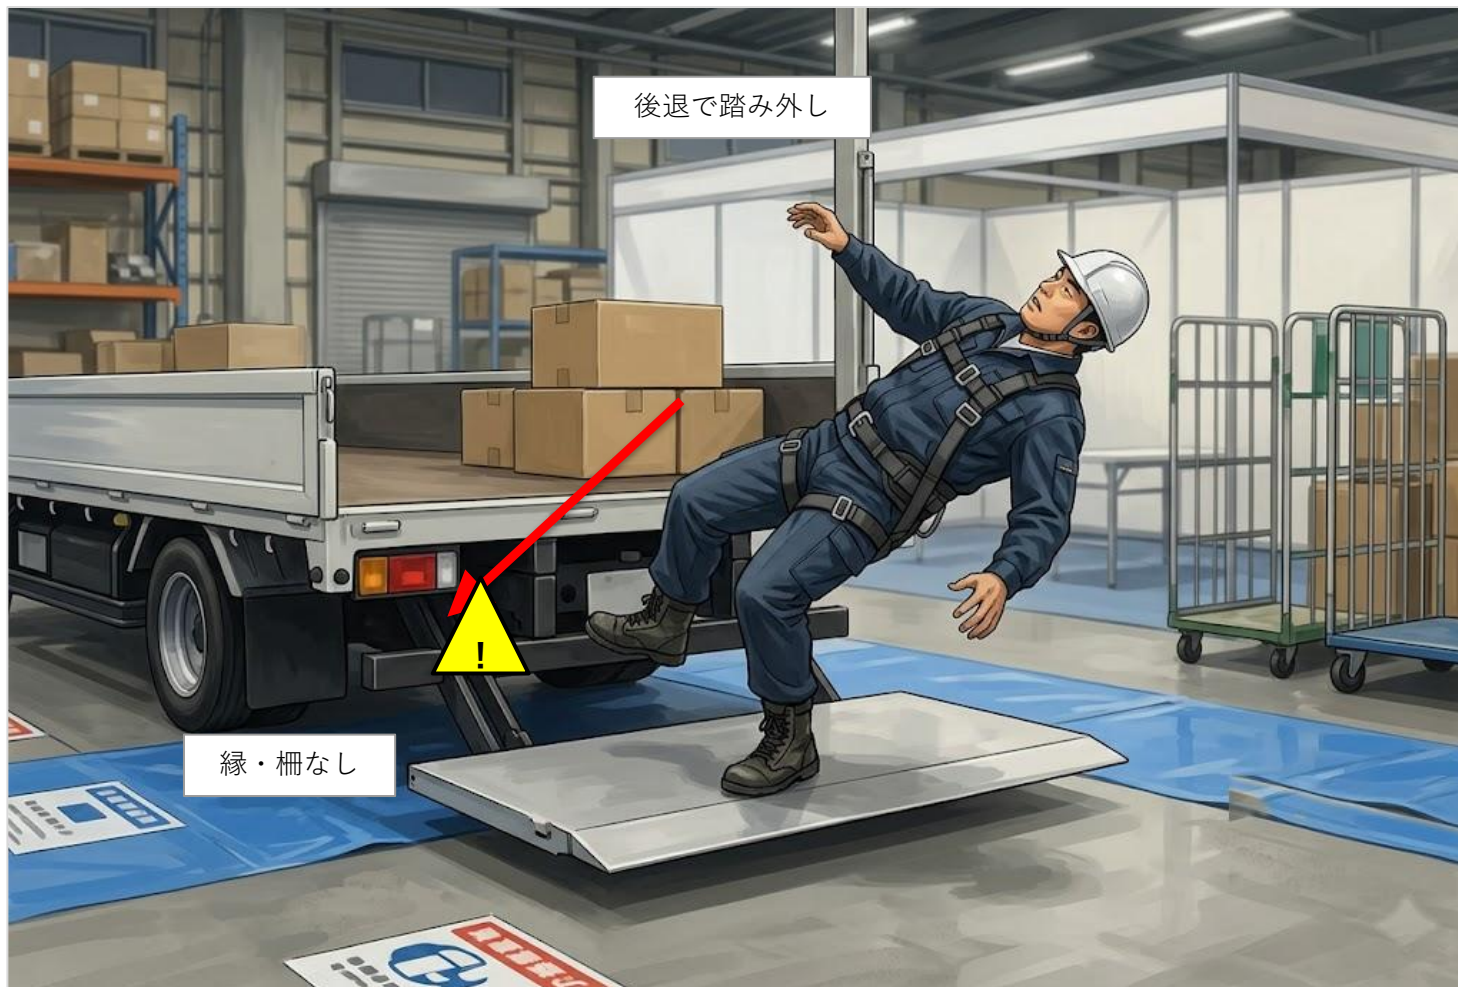
## 重大事故概要 ① テールゲートリフター 昇降板からの墜落

縁・柵のない昇降板の端で後退し、足を踏み外して地面へ墜落（人の墜落）。

**想定される結果：死亡・重篤**

| 発生事象 | 後ろ向きで作業していた作業者が、縁・柵のない昇降板の後端を踏み外し、頭部から地面へ墜落して被災した。 |
| 原因概要 | 後ろ向き姿勢で足元の視界・確認が不十分／昇降板に縁（柵）がなく踏み外しを防げない構造／端部での不安定な作業姿勢。 |

| 対策概要 | <ul style="list-style-type: none"><li>・ 昇降板上は前向き作業とし、端部・縁に立たない（中央寄りで作業）</li><li>・ 安全柵付きTGLの採用、端部の表示・滑り止めを徹底</li><li>・ 墜落制止用器具（フルハーネス）等で端部作業の墜落を防止</li></ul> |

**博展の現場では：**設営搬入でブース資材を降ろす際、昇降板の端に立たず前向き・中央で扱う。

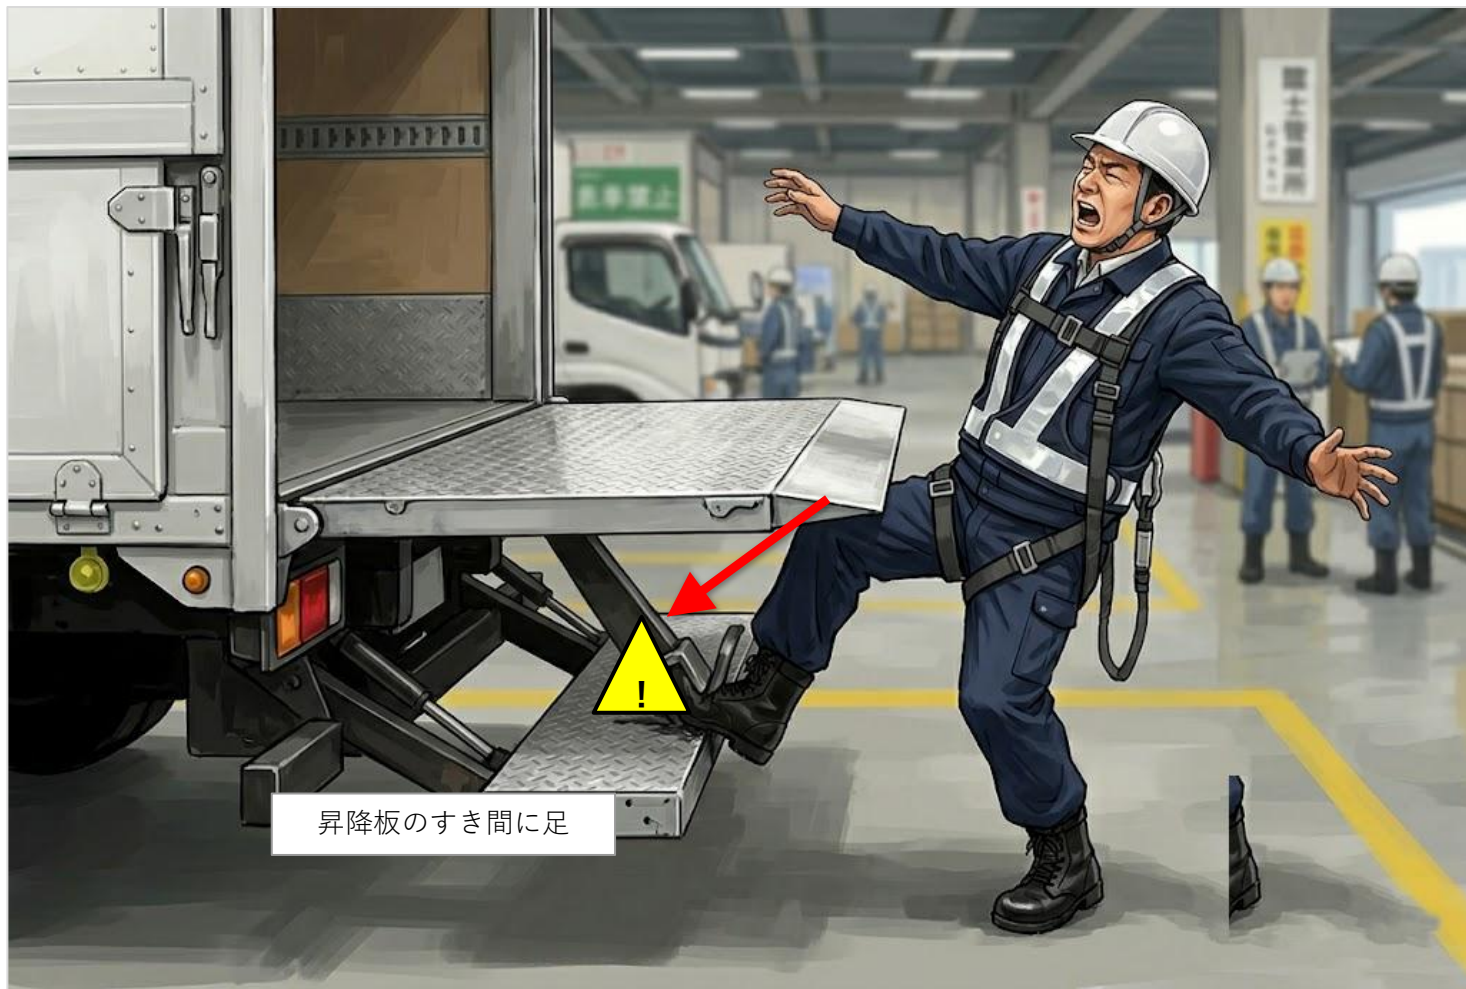
## 重大事故概要 ② テールゲートリフター 昇降中のはさまれ

人が乗ったまま昇降板を動かし、足が荷台・地面との隙間に挟まれる。

想定される結果：骨折・重篤

| 発生事象 | 昇降板に乗って移動した際、足が荷台と昇降板の間に挟まれた。TGL災害の約2割が昇降動作中に発生している。 |
| 原因概要 | 人が乗ったまま昇降板を動かす不適正使用／昇降板と荷台・地面の隙間に身体が入る位置取り／はさまれ危険の認識不足。 |

| 対策概要 | <ul style="list-style-type: none"><li>・ 昇降板の昇降中は人を乗せない・隙間付近に手足を置かない</li><li>・ TGLは「荷専用」と認識し、人の昇降に使わない</li><li>・ 動作中の立ち位置ルールと相互の声掛けを徹底</li></ul> |

**博展の現場では：**撤去時、作業者は昇降板に乗って降りない。荷だけを載せ、操作者は地上から行う。

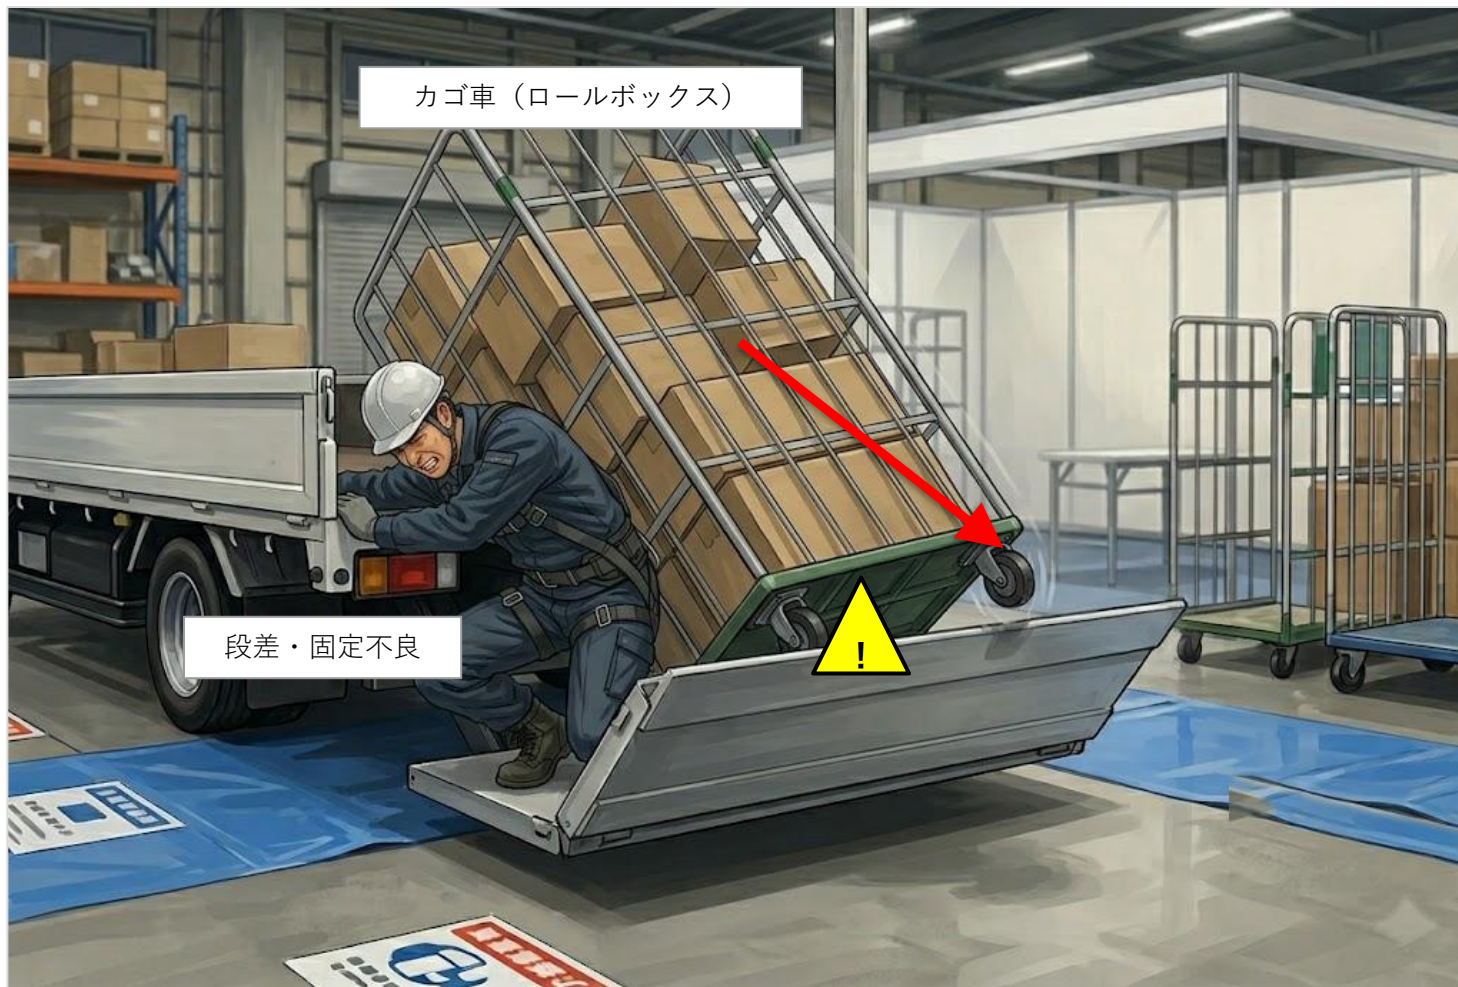
## 重大事故概要 ③ テールゲートリフター カゴ車の転倒・下敷き

段差・傾斜・固定不良でカゴ車が昇降板上で転倒し、作業者が下敷きに。

想定される結果：下敷き・重篤

| 発生事象 | 荷台と昇降板・渡り板の段差や傾斜でカゴ車がバランスを崩して転倒し、作業者が下敷き・激突した。 |
| 原因概要 | 渡り板の急勾配・段差／カゴ車のキャスターロック等の固定不良／単独作業・危険認識不足。 |

| 対策概要 | <ul style="list-style-type: none"><li>・カゴ車のキャスターストップパーと昇降板上での固定を確実に行う</li><li>・段差・傾斜を解消し、平坦な状態で移動させる</li><li>・重量カゴ車は複数人で扱い、転倒側に立たない</li></ul> |

**博展の現場では：**1t台車・カゴ台車での資材搬出入は、ロック確認・段差解消・転倒側に立たないを徹底。

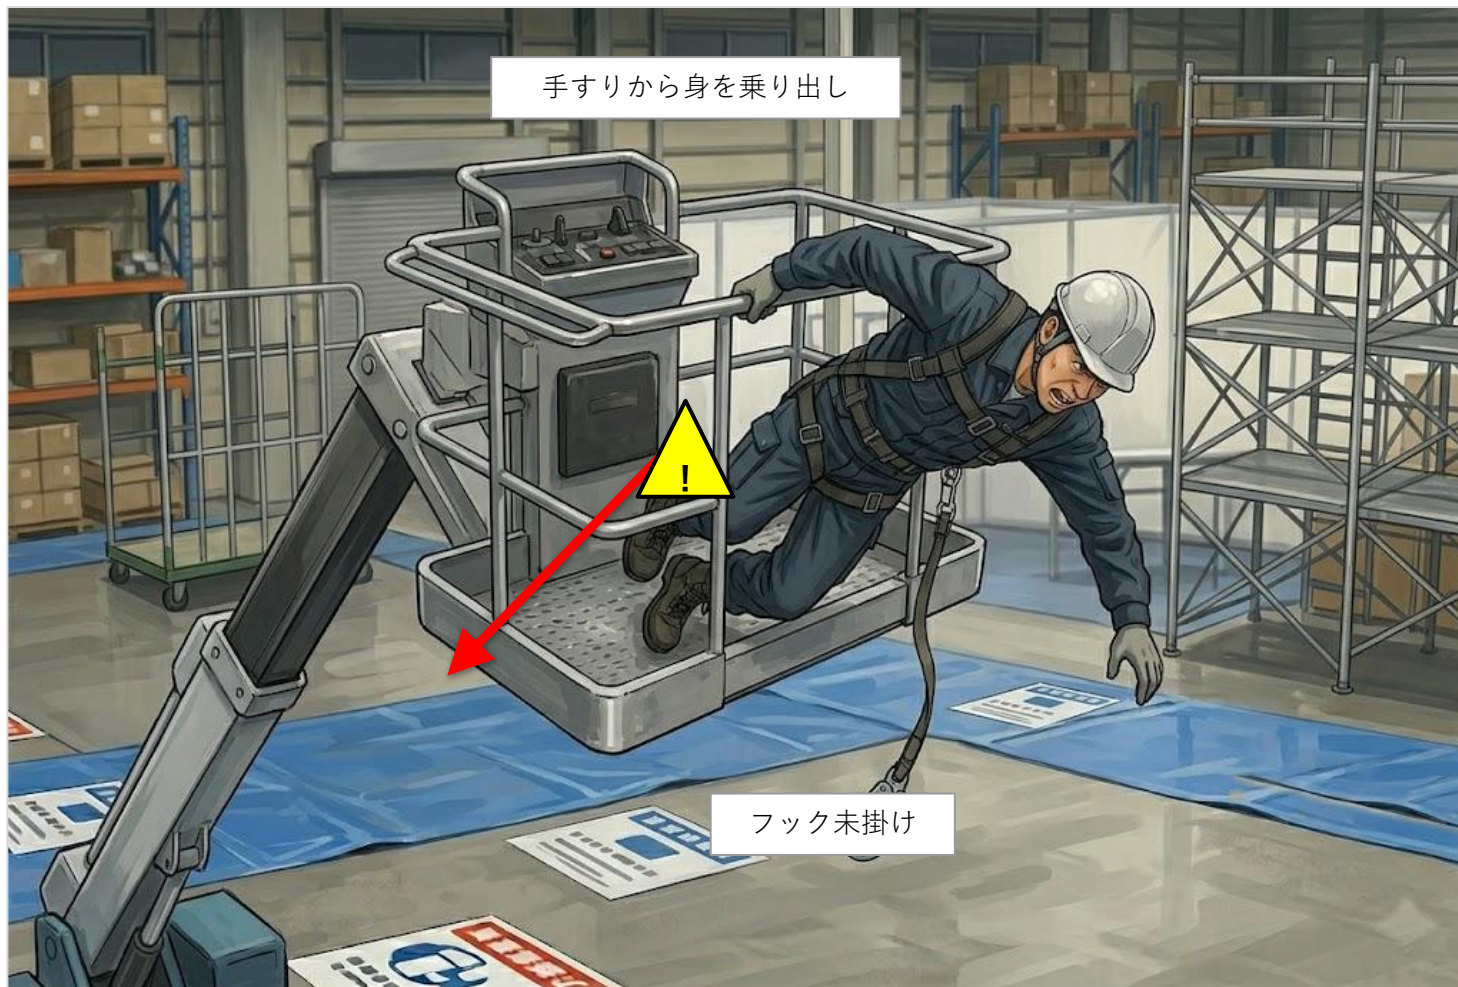
## 重大事故概要 ④ 高所作業車 バケットからの墜落

手すりから身を乗り出し、安全帯（フック）未使用でバケットから墜落。

**想定される結果：死亡・重篤**

| 発生事象 | バケット内で身を乗り出した不安定姿勢で作業中、墜落・はさまれにより被災した。 |
| 原因概要 | 手すり越し・身を乗り出しの不安定姿勢／墜落制止用器具（安全帯）の確実な使用・フック掛けの不徹底／作業計画の不備。 |

| 対策概要 | <ul style="list-style-type: none"><li>・手すりから身を乗り出さず、作業対象にバケットを正対・接近させる</li><li>・墜落制止用器具をバケット内の堅固な設備に常時フック掛け</li><li>・作業計画書を作成・周知し、安全な作業半径を確保</li></ul> |

**博展の現場では：**高所のトラス・サイン取付けはバケットを対象へ寄せ、フルハーネスを常時フック掛け。

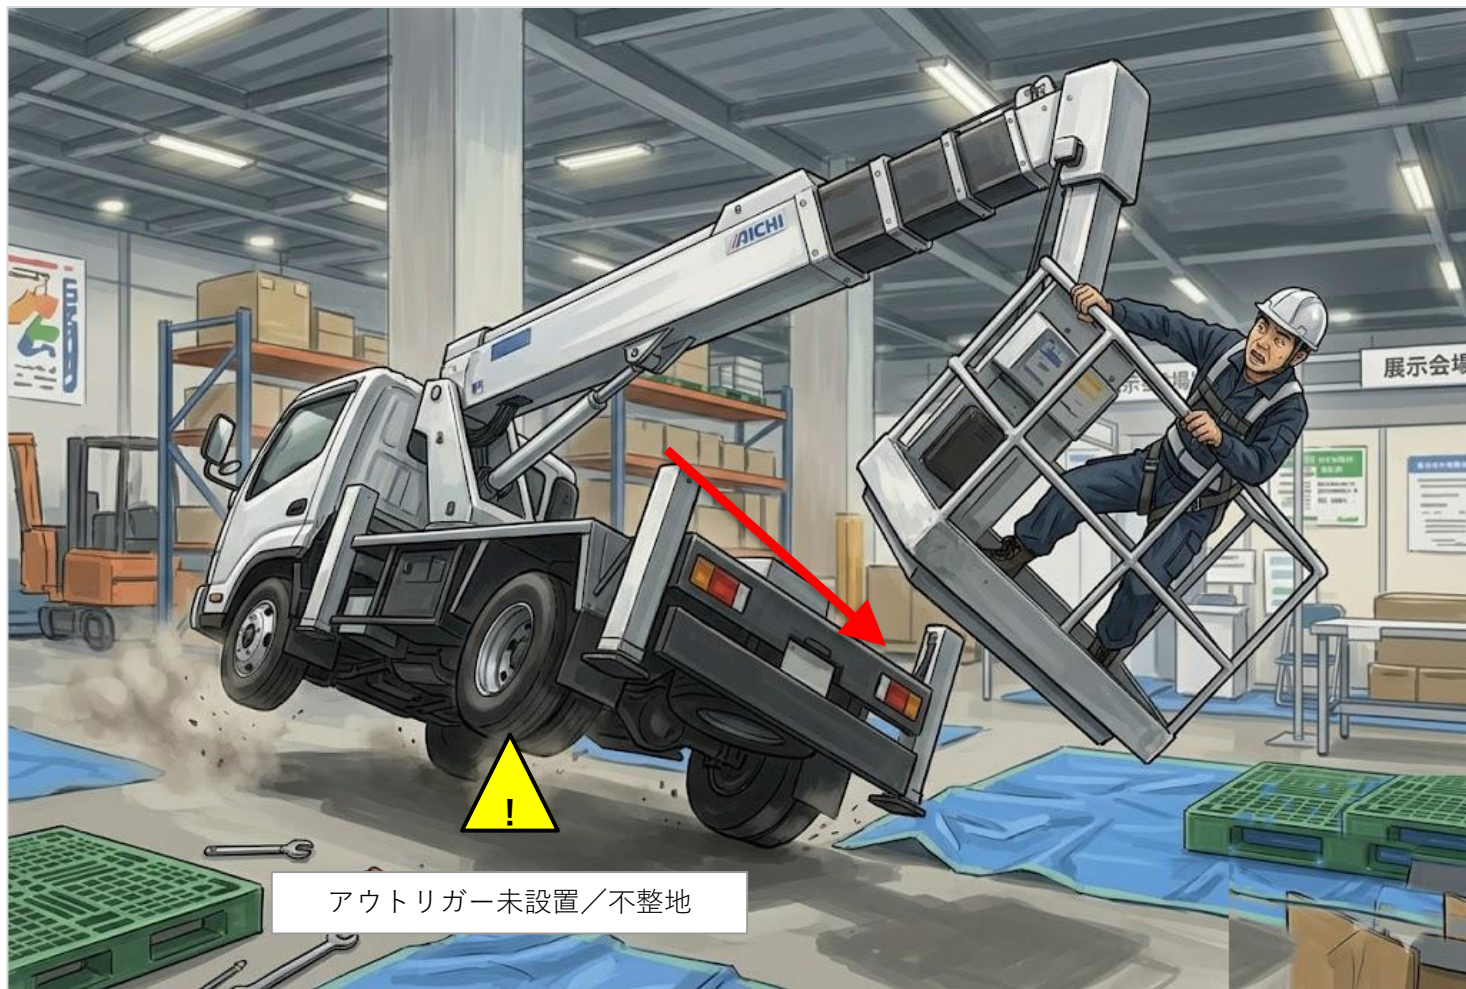
## 重大事故概要 ⑤ 高所作業車 走行・旋回中の転倒

傾斜・不整地・アウトリガー未設置で車両ごと転倒、搭乗者が激突。

**想定される結果：死亡**

| 発生事象 | 作業中に高所作業車が後方へ転倒し、バケット搭乗者が地面に激突。転倒前に警告音（予兆）があったが作業を継続していた。 |
| 原因概要 | 傾斜・軟弱地盤など設置場所の不適切／アウトリガー未設置／転倒のおそれがある状況での作業継続。 |

| 対策概要 | <ul style="list-style-type: none"><li>・ 平坦・堅固な地盤に設置し、アウトリガーを確実に張り出す</li><li>・ 異常音・傾き等の予兆があれば直ちに作業を中止する</li><li>・ 事前に作業計画を策定し、設置面の状態を点検する</li></ul> |

**博展の現場では：**屋外イベント・搬入路の不整地や養生段差では、設置面を点検しアウトリガーを必ず展開。

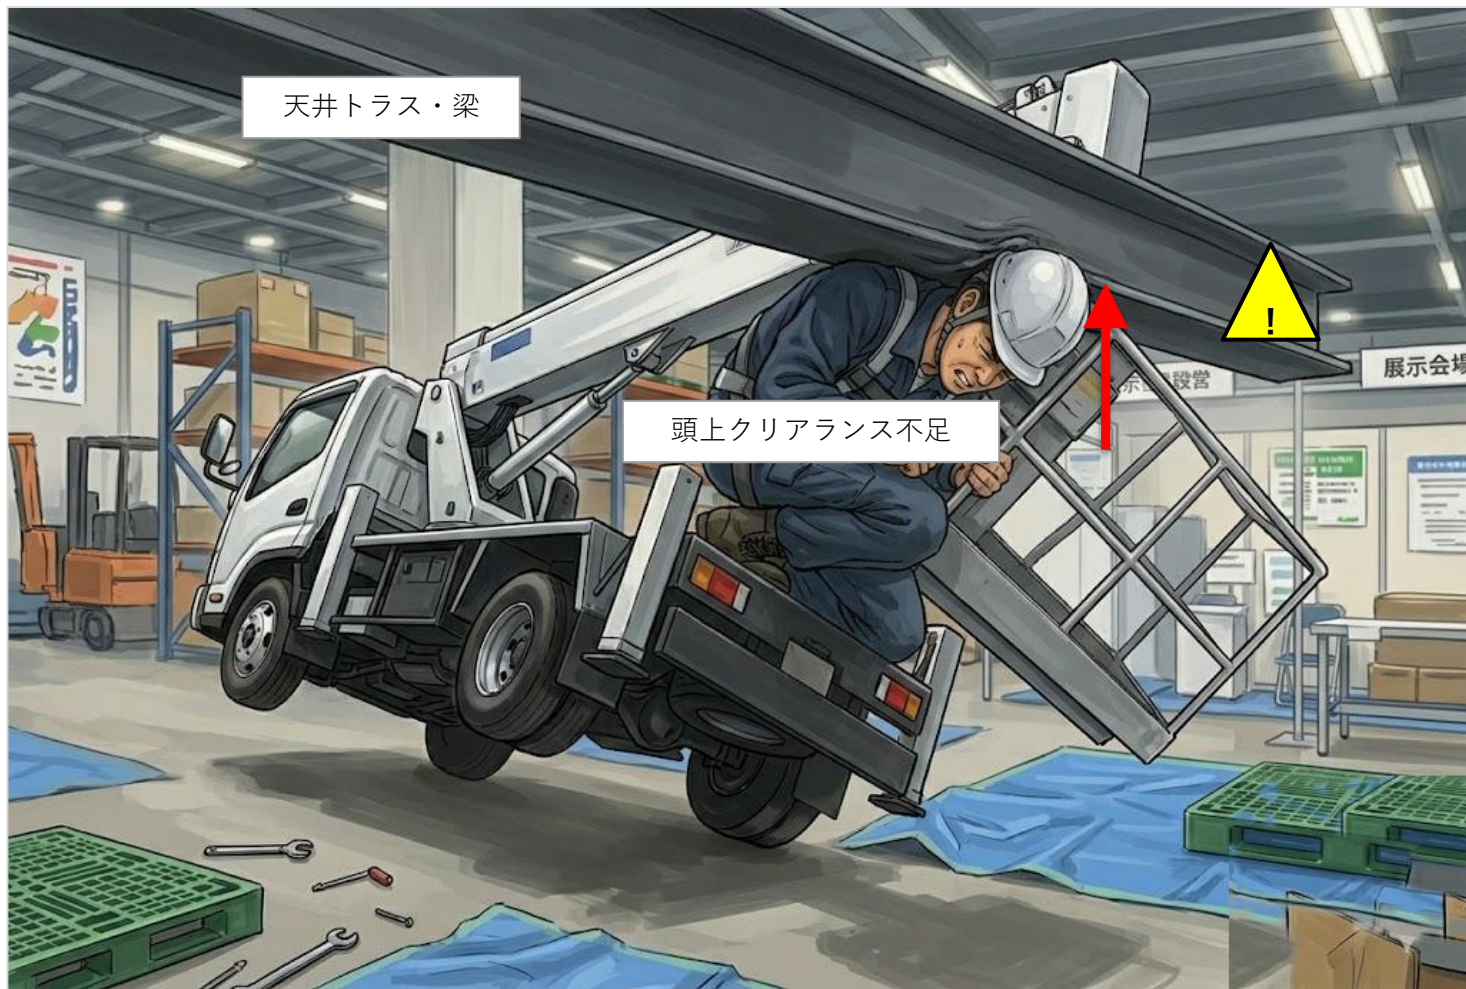
## 重大事故概要 ⑥ 高所作業車 上方構造物とのはさまれ

旋回・操作中にバケットと梁・天井トラス等の間に挟まれる。

想定される結果：はさまれ・重篤

| 発生事象 | ブームを縮めながら旋回させた際、バケットと構造物（パイプラック）の間に挟まれた。 |
| 原因概要 | バケットと構造物との離隔確保不足／旋回・操作時の安全確認不足／合図・連携不足。 |

| 対策概要 | <ul style="list-style-type: none"><li>・ 旋回・移動前に上方・側方構造物との離隔を確認し、構造物際で旋回させない</li><li>・ 操作は資格者が行い、合図・誘導者を配置して連携する</li><li>・ 作業計画書で動線と離隔距離を定め、関係者へ周知する</li></ul> |

**博展の現場では：**天井トラス・リギング・電線下でのバケット操作は誘導者を付け、旋回前に頭上クリアランス確認。
