# テールゲートリフター・高所作業車 重大事故事例集

設営・搬入・撤去・会場高所作業の現場で起きる重大災害と対策

株式会社 博展 御中

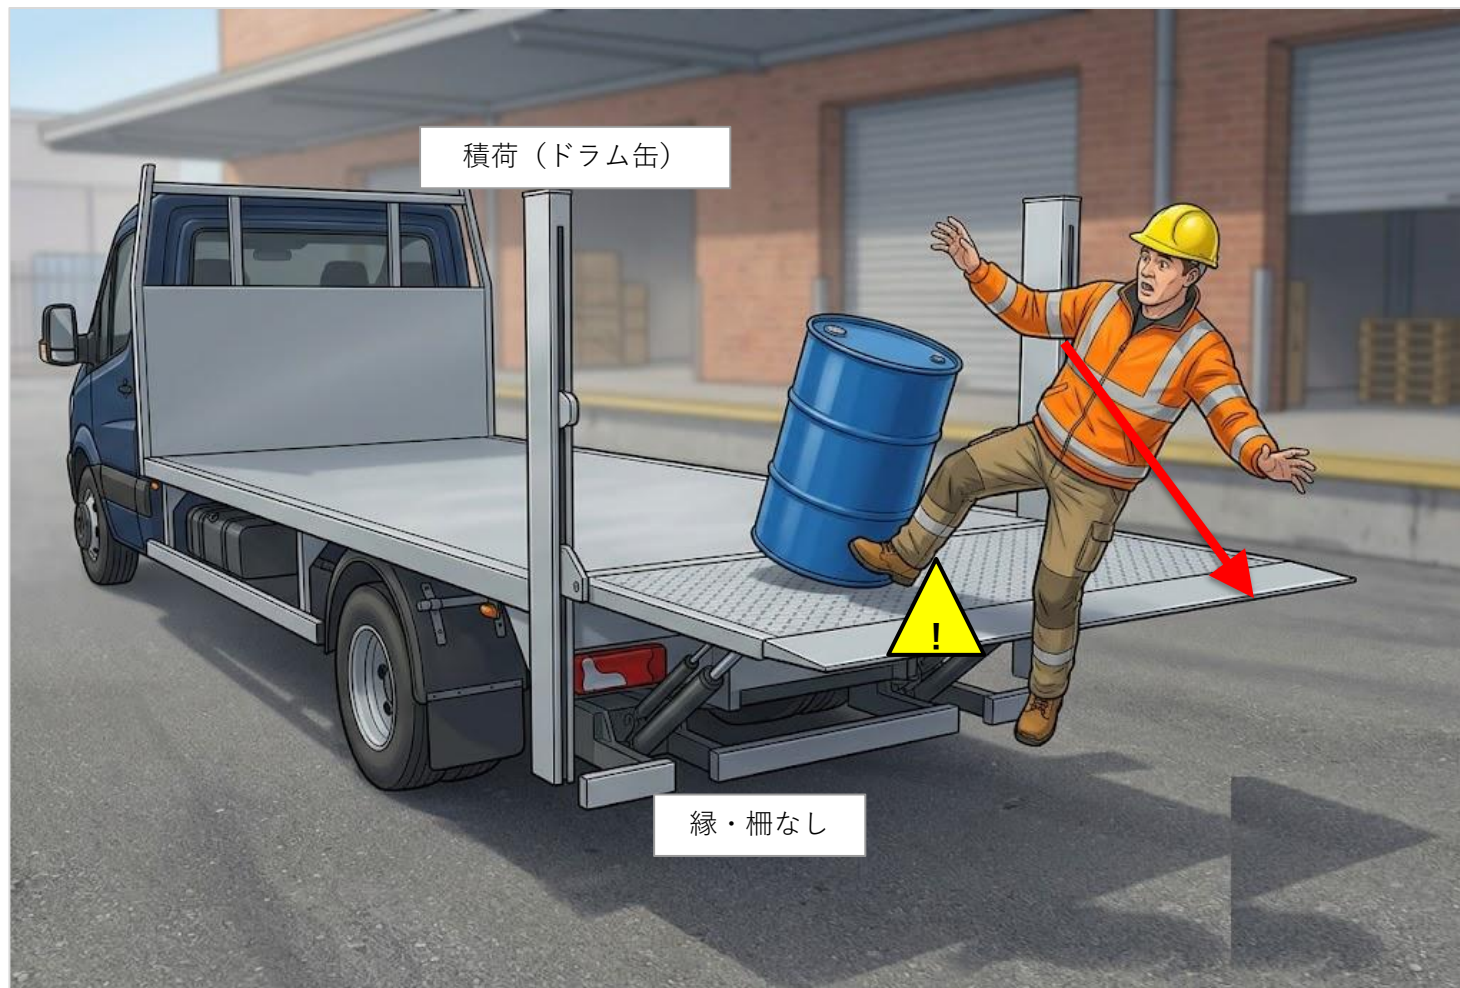
昇降板の端や後退動作で足を踏み外し、頭から転落。落下した荷の下敷きにも。

想定される結果：死亡・重篤

| 発生事象 | 後ろ向きに荷を扱う作業者が、縁・柵のない昇降板の後端を踏み外して頭部から地面へ転落。さらに落下したドラム缶の下敷きとなり被災。 |
| 原因概要 | 後ろ向き姿勢で足元の視界・確認が不十分／昇降板に縁（柵）がなく踏み外しを防げない構造／重量物を人力で扱う不安定作業。 |

| 対策概要 | <ul style="list-style-type: none"><li>・ 昇降板上は前向き作業とし、端部・縁に立たない（中央寄りで作業）</li><li>・ 安全柵付きTGLの採用、端部の表示・滑り止めを徹底</li><li>・ 重量物はカゴ車等で固定し、人力での後退移動を排除</li></ul> |

**博展の現場では：**設営搬入でブース資材を降ろす際、昇降板の端に立たず前向き・中央で扱う。

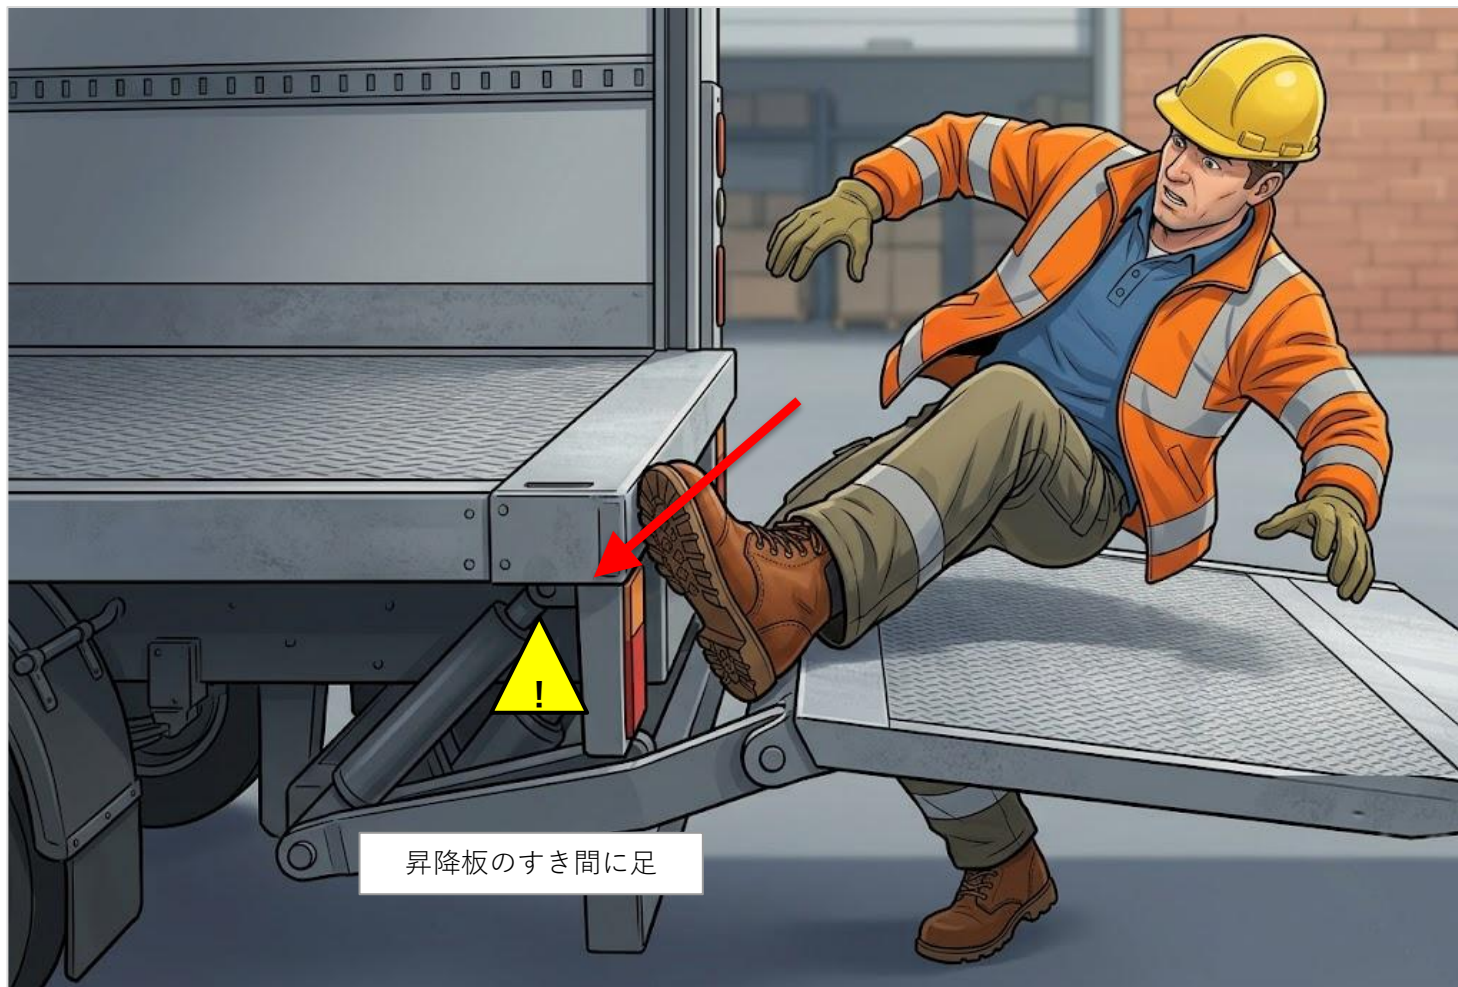
人が乗ったまま昇降板を動かし、足が荷台・地面との隙間に挟まれる。

想定される結果：骨折・重篤

| 発生事象 | 昇降板に乗って移動した際、足が荷台と昇降板の間に挟まれた。TGL災害の約2割が昇降動作中に発生している。 |
| 原因概要 | 人が乗ったまま昇降板を動かす不適正使用／昇降板と荷台・地面の隙間に身体が入る位置取り／はさまれ危険の認識不足。 |

| 対策概要 | <ul style="list-style-type: none"><li>・ 昇降板の昇降中は人を乗せない・隙間付近に手足を置かない</li><li>・ TGLは「荷専用」と認識し、人の昇降に使わない</li><li>・ 動作中の立ち位置ルールと相互の声掛けを徹底</li></ul> |

**博展の現場では：**撤去時、作業者は昇降板に乗って降りない。荷だけを載せ、操作者は地上から行う。

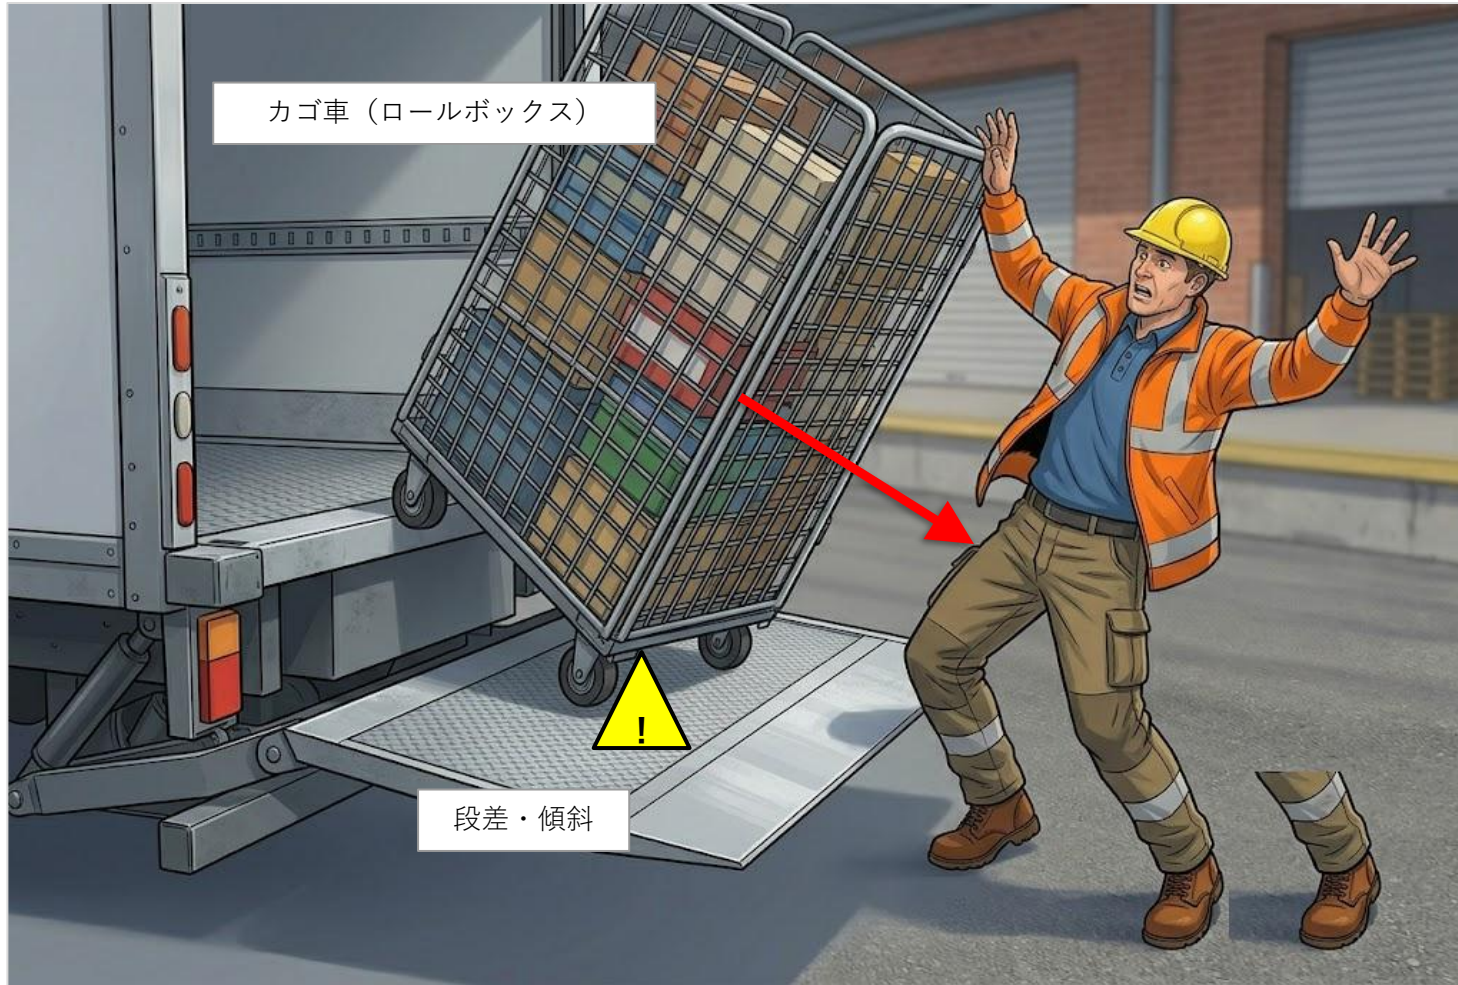
段差・傾斜・固定不良でカゴ車が昇降板上で転倒し、作業者が下敷きに。

**想定される結果：下敷き・重篤**

| 発生事象 | 荷台と昇降板・渡り板の段差や傾斜でカゴ車がバランスを崩して転倒し、作業者が下敷き・激突した。 |
| 原因概要 | 渡り板の急勾配・段差／カゴ車のキャスターロック等の固定不良／単独作業・危険認識不足。 |

| 対策概要 | <ul style="list-style-type: none"><li>・カゴ車のキャスターストップパーと昇降板上での固定を確実に行う</li><li>・段差・傾斜を解消し、平坦な状態で移動させる</li><li>・重量カゴ車は複数人で扱い、転倒側に立たない</li></ul> |

**博展の現場では：**1t台車・カゴ台車での資材搬出入は、ロック確認・段差解消・転倒側に立たないを徹底。

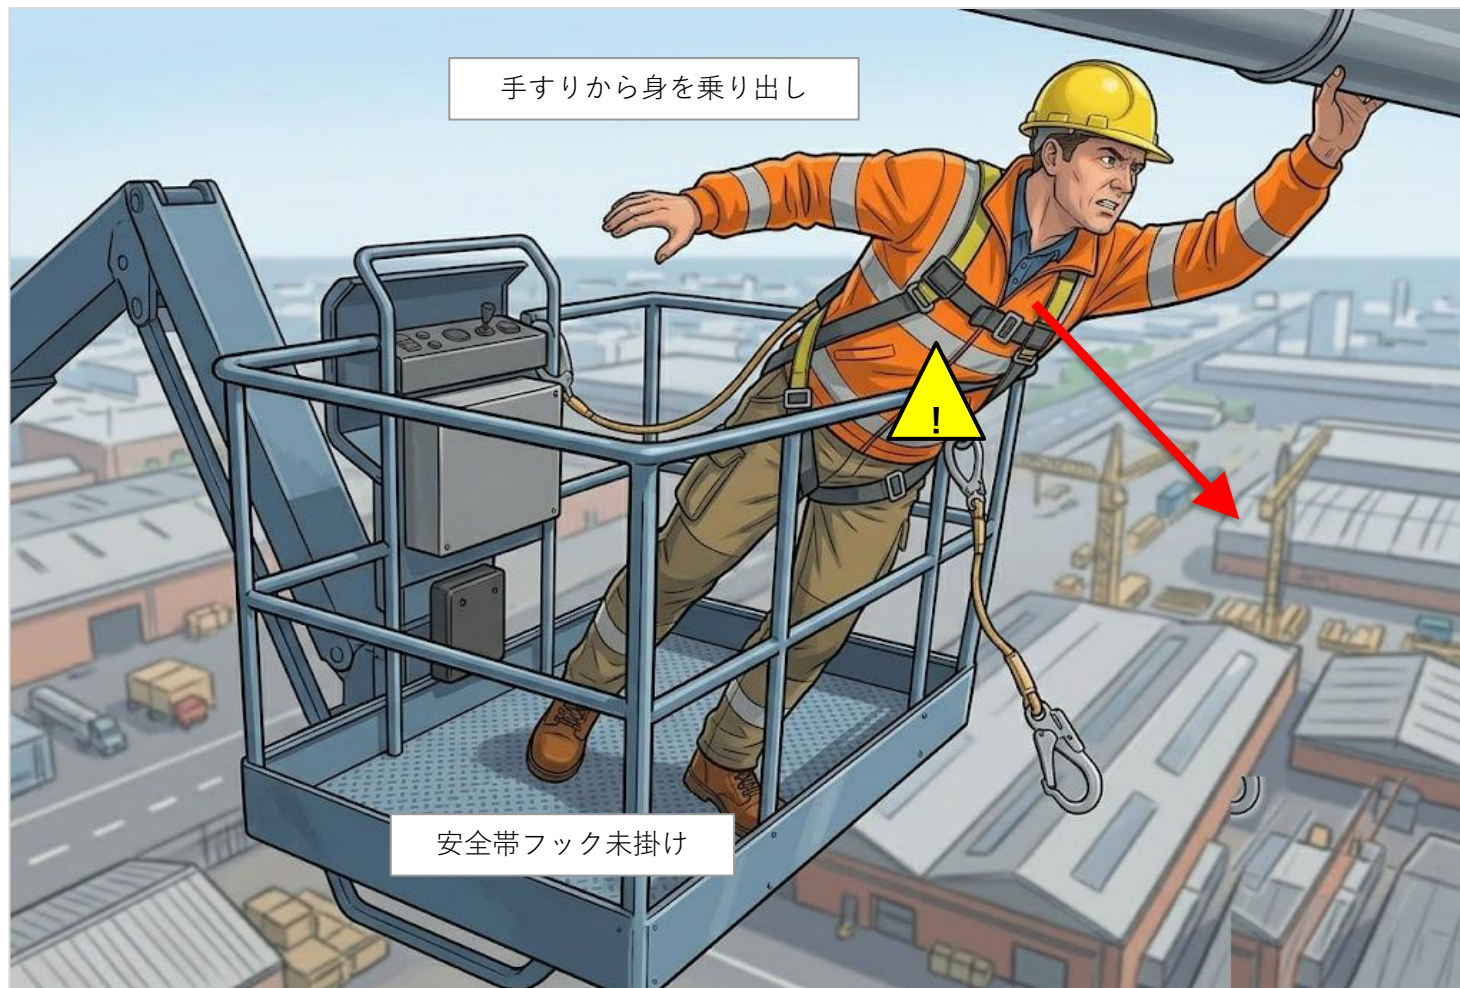
手すりから身を乗り出し、安全帯（フック）未使用でバケットから墜落。

**想定される結果：死亡・重篤**

| 発生事象 | バケット内で身を乗り出した不安定姿勢で作業中、墜落・はさまれにより被災した。 |
| 原因概要 | 手すり越し・身を乗り出しの不安定姿勢／墜落制止用器具（安全帯）の確実な使用・フック掛けの不徹底／作業計画の不備。 |

| 対策概要 | <ul style="list-style-type: none"><li>・手すりから身を乗り出さず、作業対象にバケットを正対・接近させる</li><li>・墜落制止用器具をバケット内の堅固な設備に常時フック掛け</li><li>・作業計画書を作成・周知し、安全な作業半径を確保</li></ul> |

**博展の現場では：**高所のトラス・サイン取付けはバケットを対象へ寄せ、フルハーネスを常時フック掛け。

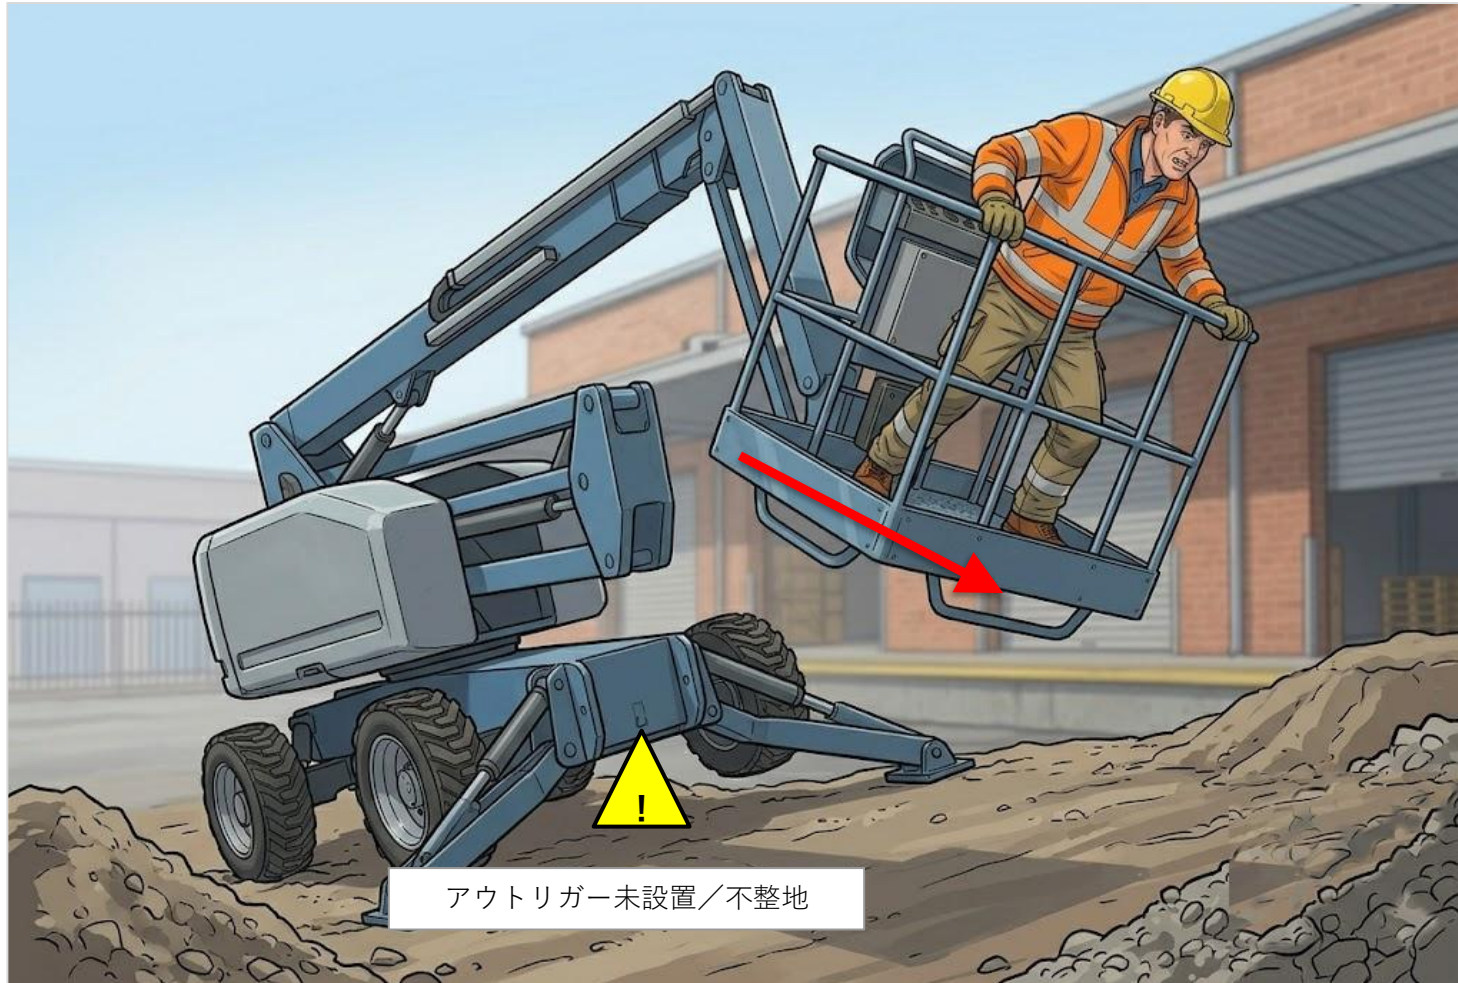
傾斜・不整地・アウトリガー未設置で車両ごと転倒、搭乗者が激突。

想定される結果：死亡

| 発生事象 | 作業中に高所作業車が後方へ転倒し、バケット搭乗者が地面に激突。転倒前に警告音（予兆）があったが作業を継続していた。 |
| 原因概要 | 傾斜・軟弱地盤など設置場所の不適切／アウトリガー未設置／転倒のおそれがある状況での作業継続。 |

| 対策概要 | <ul style="list-style-type: none"><li>・ 平坦・堅固な地盤に設置し、アウトリガーを確実に張り出す</li><li>・ 異常音・傾き等の予兆があれば直ちに作業を中止する</li><li>・ 事前に作業計画を策定し、設置面の状態を点検する</li></ul> |

**博展の現場では：**屋外イベント・搬入路の不整地や養生段差では、設置面を点検しアウトリガーを必ず展開。

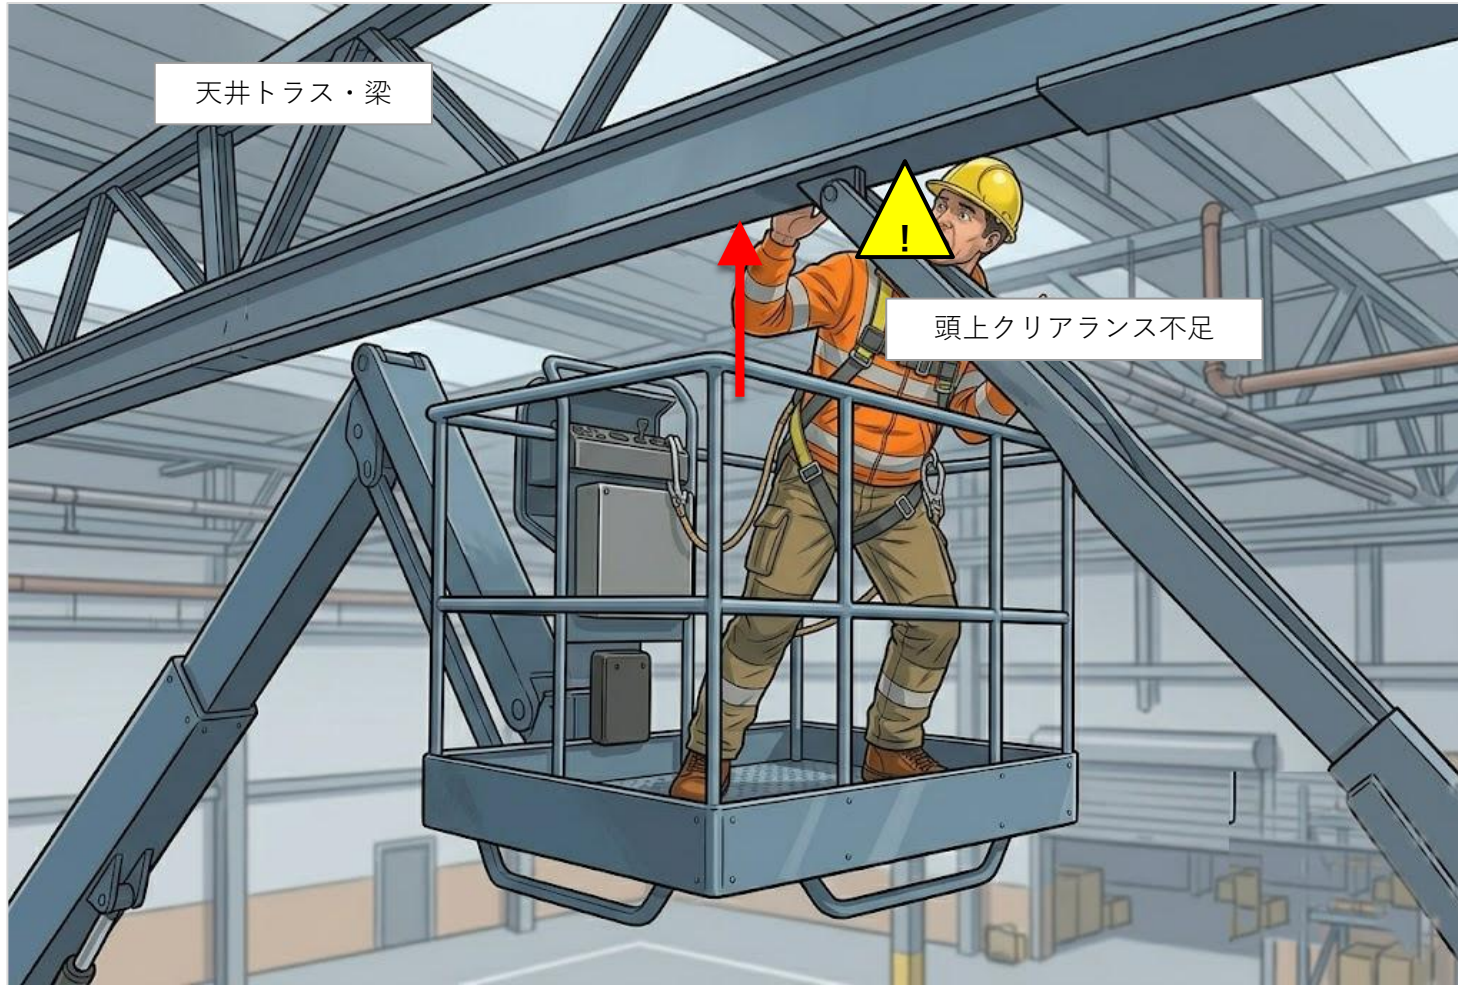
旋回・操作中にバケットと梁・天井トラス等の間に挟まれる。

想定される結果：はさまれ・重篤

| 発生事象 | ブームを縮めながら旋回させた際、バケットと構造物（パイプラック）の間に挟まれた。 |
| 原因概要 | バケットと構造物との離隔確保不足／旋回・操作時の安全確認不足／合図・連携不足。 |

| 対策概要 | <ul style="list-style-type: none"><li>・ 旋回・移動前に上方・側方構造物との離隔を確認し、構造物際で旋回させない</li><li>・ 操作は資格者が行い、合図・誘導者を配置して連携する</li><li>・ 作業計画書で動線と離隔距離を定め、関係者へ周知する</li></ul> |

**博展の現場では：**天井トラス・リギング・電線下でのバケット操作は誘導者を付け、旋回前に頭上クリアランス確認。
