# テールゲートリフター・高所作業車 重大事故事例集

設営・搬入・撤去・会場高所作業の現場で起きる重大災害と対策

株式会社 博展 御中

作成日：2026年6月13日

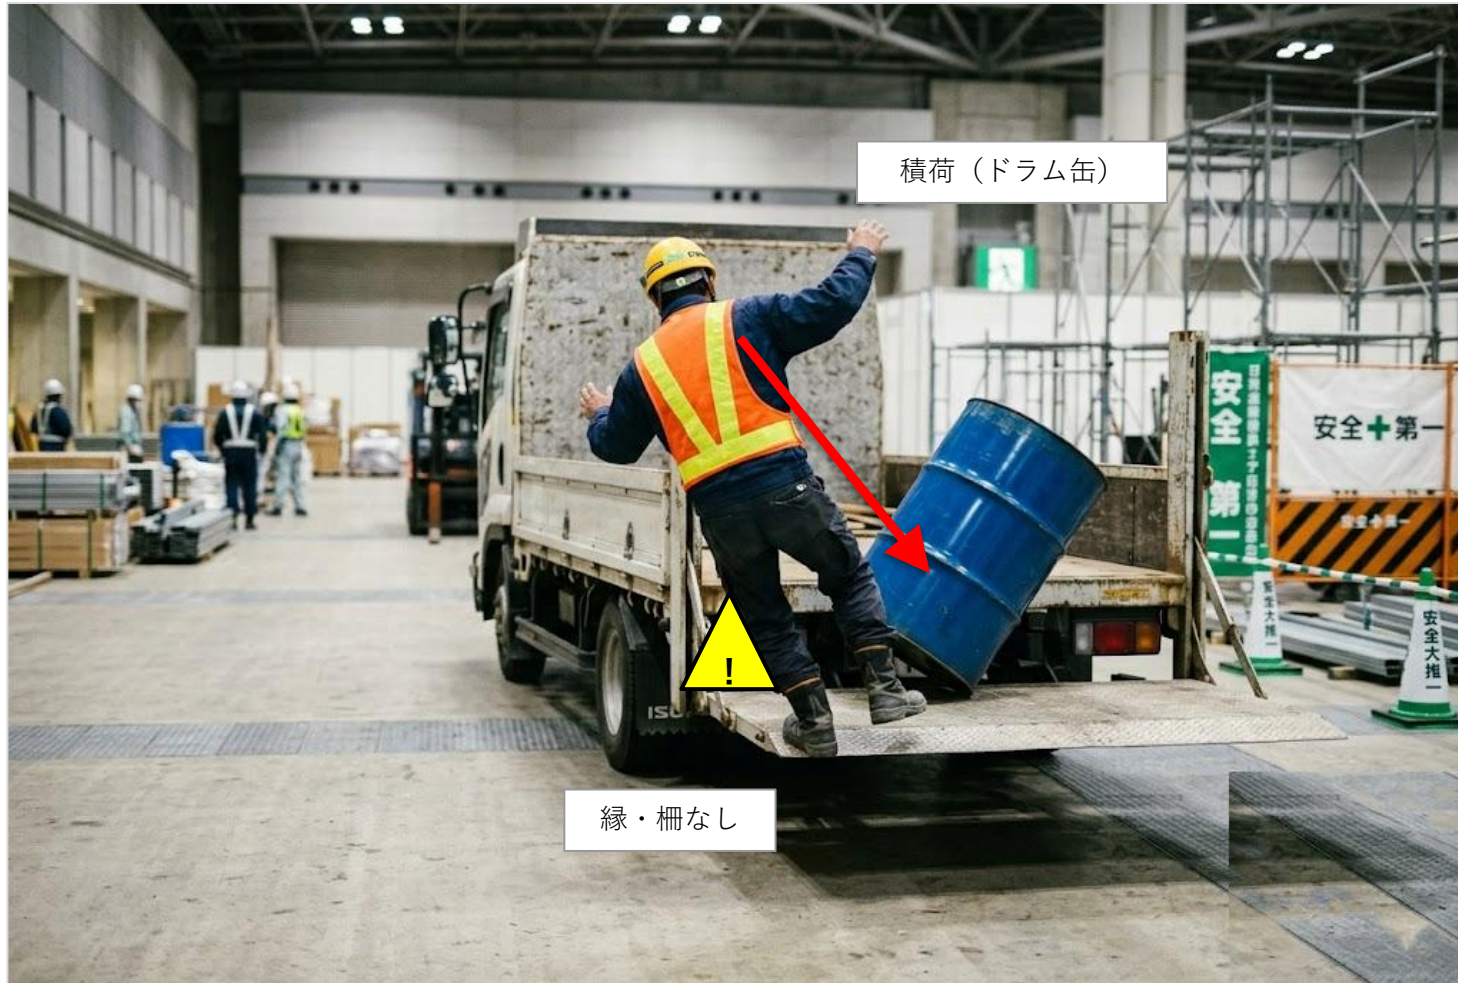
# 重大事故概要 ① テールゲートリフター 昇降板からの墜落

昇降板の端や後退動作で足を踏み外し、頭から転落。落下した荷の下敷きにも。

想定される結果：死亡・重篤

| 発生事象 | 後ろ向きに荷を扱う作業者が、縁・柵のない昇降板の後端を踏み外して頭部から地面へ転落。さらに落下したドラム缶の下敷きとなり被災。 |
| 原因概要 | 後ろ向き姿勢で足元の視界・確認が不十分／昇降板に縁（柵）がなく踏み外しを防げない構造／重量物を人力で扱う不安定作業。 |

| 対策概要 | <ul style="list-style-type: none"><li>・ 昇降板上は前向き作業とし、端部・縁に立たない（中央寄りで作業）</li><li>・ 安全柵付きTGLの採用、端部の表示・滑り止めを徹底</li><li>・ 重量物はカゴ車等で固定し、人力での後退移動を排除</li></ul> |

**博展の現場では：**設営搬入でブース資材を降ろす際、昇降板の端に立たず前向き・中央で扱う。

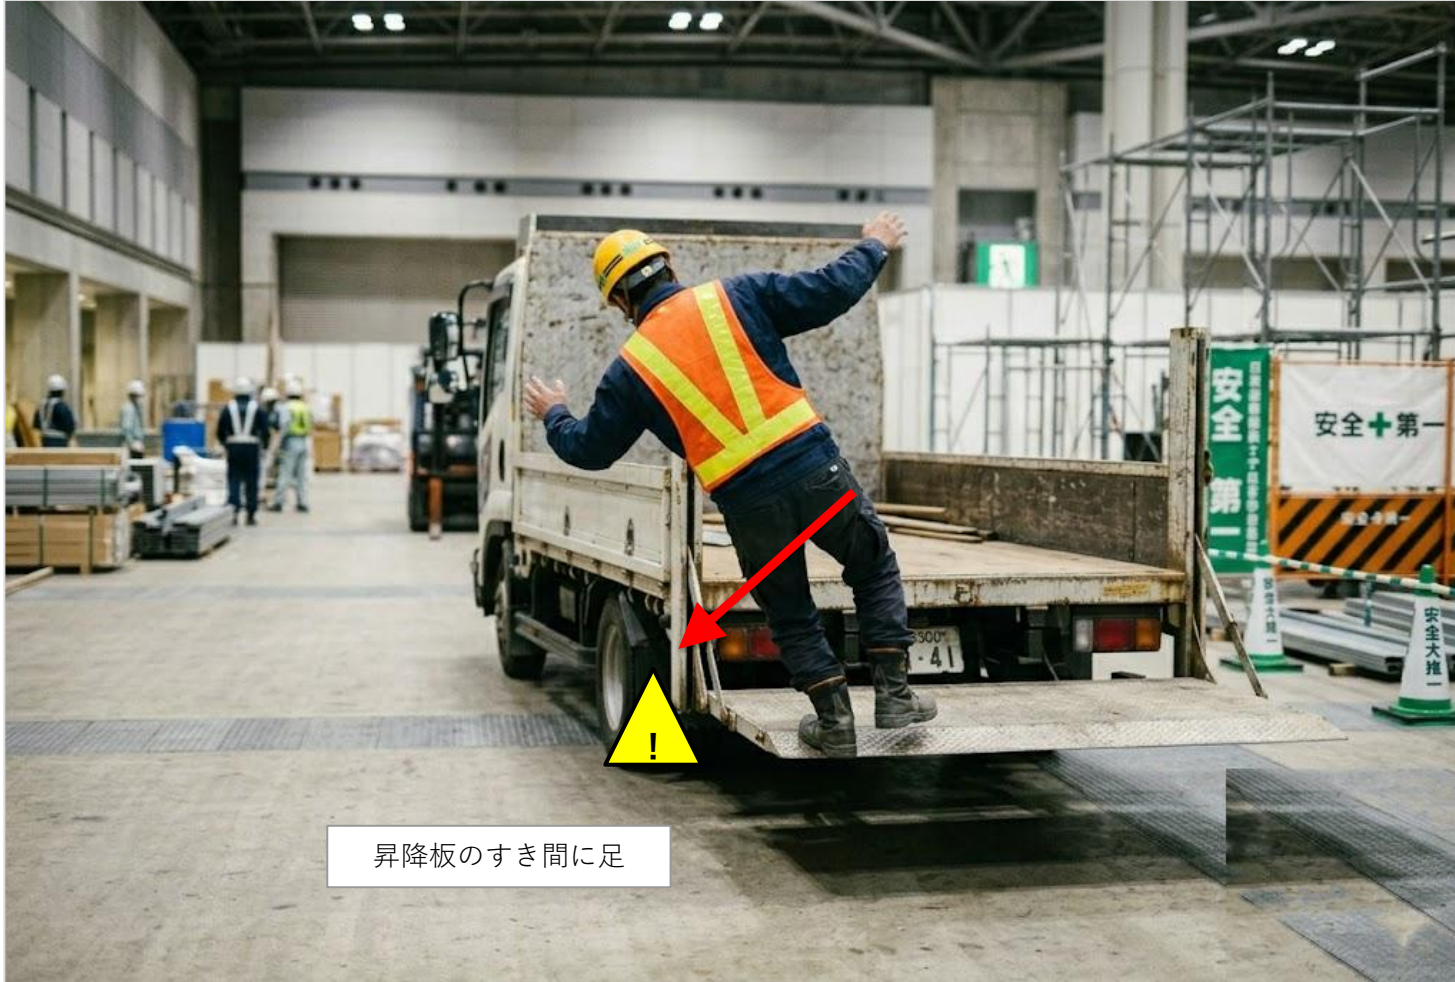
# 重大事故概要 ② テールゲートリフター 昇降中のはさまれ

人が乗ったまま昇降板を動かし、足が荷台・地面との隙間に挟まれる。

想定される結果：骨折・重篤

| 発生事象 | 昇降板に乗って移動した際、足が荷台と昇降板の間に挟まれた。TGL災害の約2割が昇降動作中に発生している。 |
| 原因概要 | 人が乗ったまま昇降板を動かす不適正使用／昇降板と荷台・地面の隙間に身体が入る位置取り／はさまれ危険の認識不足。 |

| 対策概要 | <ul style="list-style-type: none"><li>・ 昇降板の昇降中は人を乗せない・隙間付近に手足を置かない</li><li>・ TGLは「荷専用」と認識し、人の昇降に使わない</li><li>・ 動作中の立ち位置ルールと相互の声掛けを徹底</li></ul> |

**博展の現場では：**撤去時、作業者は昇降板に乗って降りない。荷だけを載せ、操作者は地上から行う。

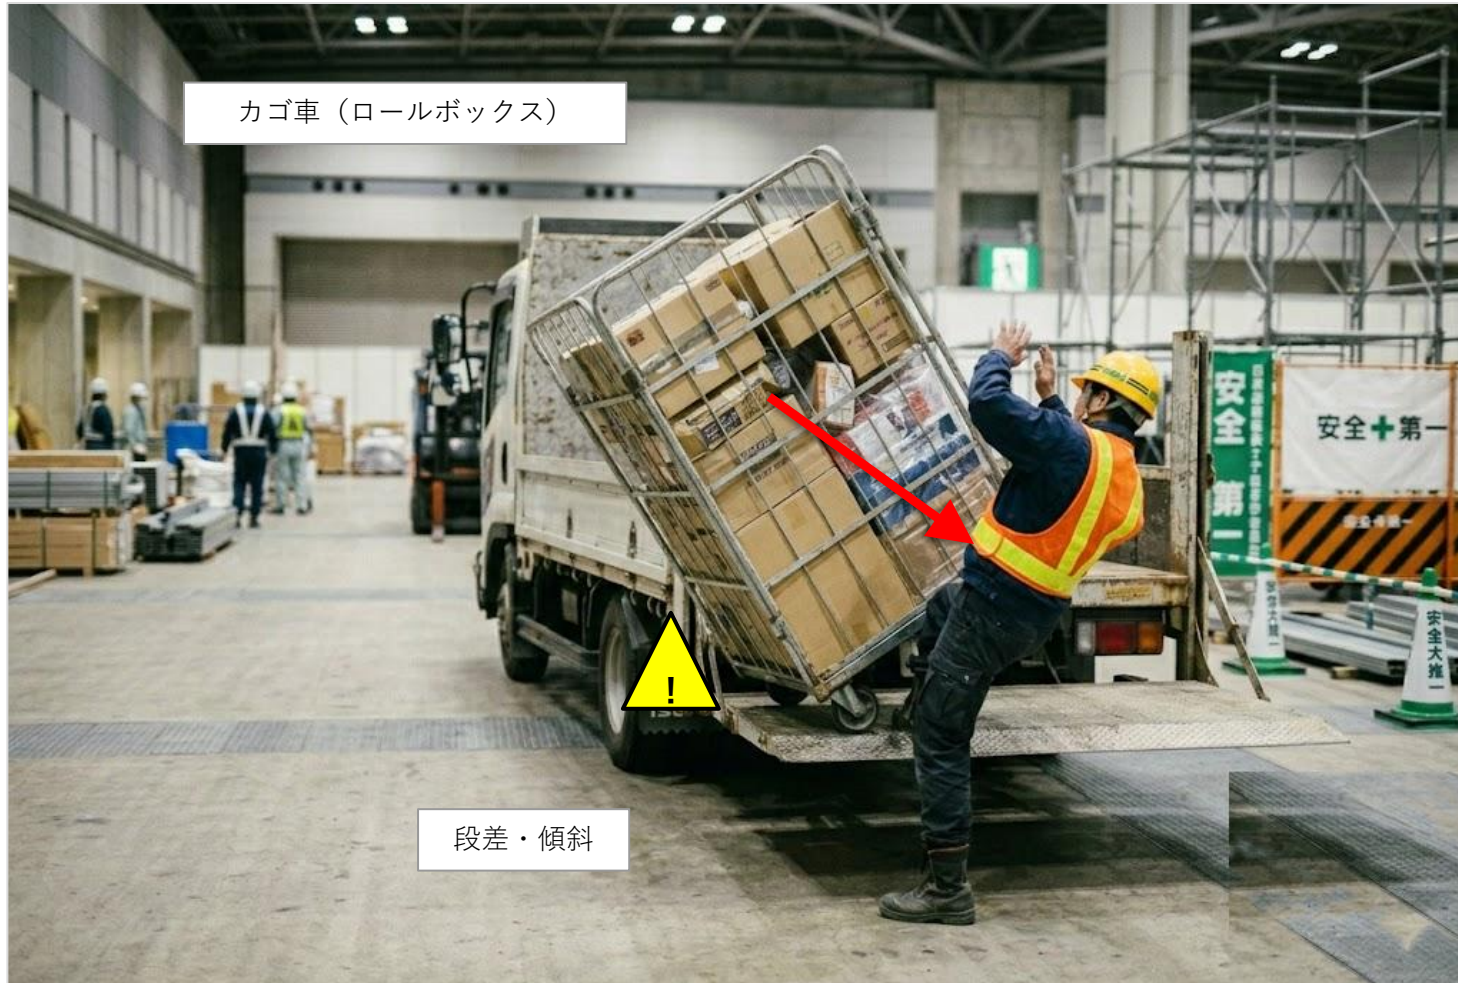
## 重大事故概要 ③ テールゲートリフター カゴ車の転倒・下敷き

段差・傾斜・固定不良でカゴ車が昇降板上で転倒し、作業者が下敷きに。

**想定される結果：下敷き・重篤**

| 発生事象 | 荷台と昇降板・渡り板の段差や傾斜でカゴ車がバランスを崩して転倒し、作業者が下敷き・激突した。 |
| 原因概要 | 渡り板の急勾配・段差／カゴ車のキャスターロック等の固定不良／単独作業・危険認識不足。 |

| 対策概要 | <ul style="list-style-type: none"><li>・カゴ車のキャスターストップパーと昇降板上での固定を確実に行う</li><li>・段差・傾斜を解消し、平坦な状態で移動させる</li><li>・重量カゴ車は複数人で扱い、転倒側に立たない</li></ul> |

**博展の現場では：**1t台車・カゴ台車での資材搬出入は、ロック確認・段差解消・転倒側に立たないを徹底。

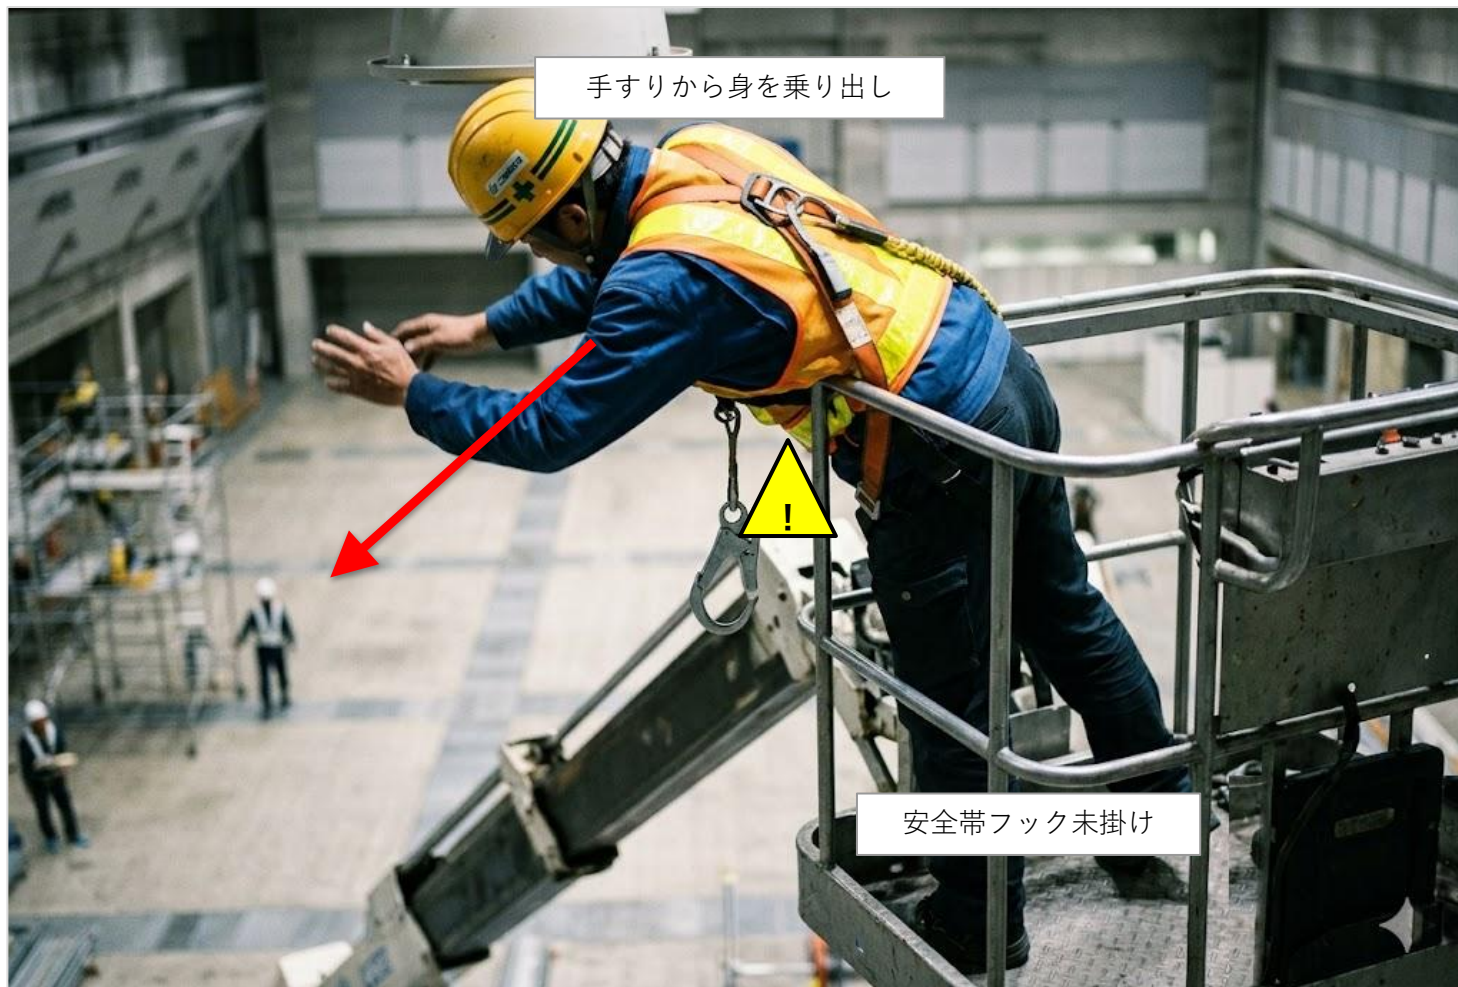
# 重大事故概要 ④ 高所作業車 バケットからの墜落

手すりから身を乗り出し、安全帯（フック）未使用でバケットから墜落。

**想定される結果：死亡・重篤**

| 発生事象 | バケット内で身を乗り出した不安定姿勢で作業中、墜落・はさまれにより被災した。 |
| 原因概要 | 手すり越し・身を乗り出しの不安定姿勢／墜落制止用器具（安全帯）の確実な使用・フック掛けの不徹底／作業計画の不備。 |

| 対策概要 | <ul style="list-style-type: none"><li>・手すりから身を乗り出さず、作業対象にバケットを正対・接近させる</li><li>・墜落制止用器具をバケット内の堅固な設備に常時フック掛け</li><li>・作業計画書を作成・周知し、安全な作業半径を確保</li></ul> |

**博展の現場では：**高所のトラス・サイン取付けはバケットを対象へ寄せ、フルハーネスを常時フック掛け。

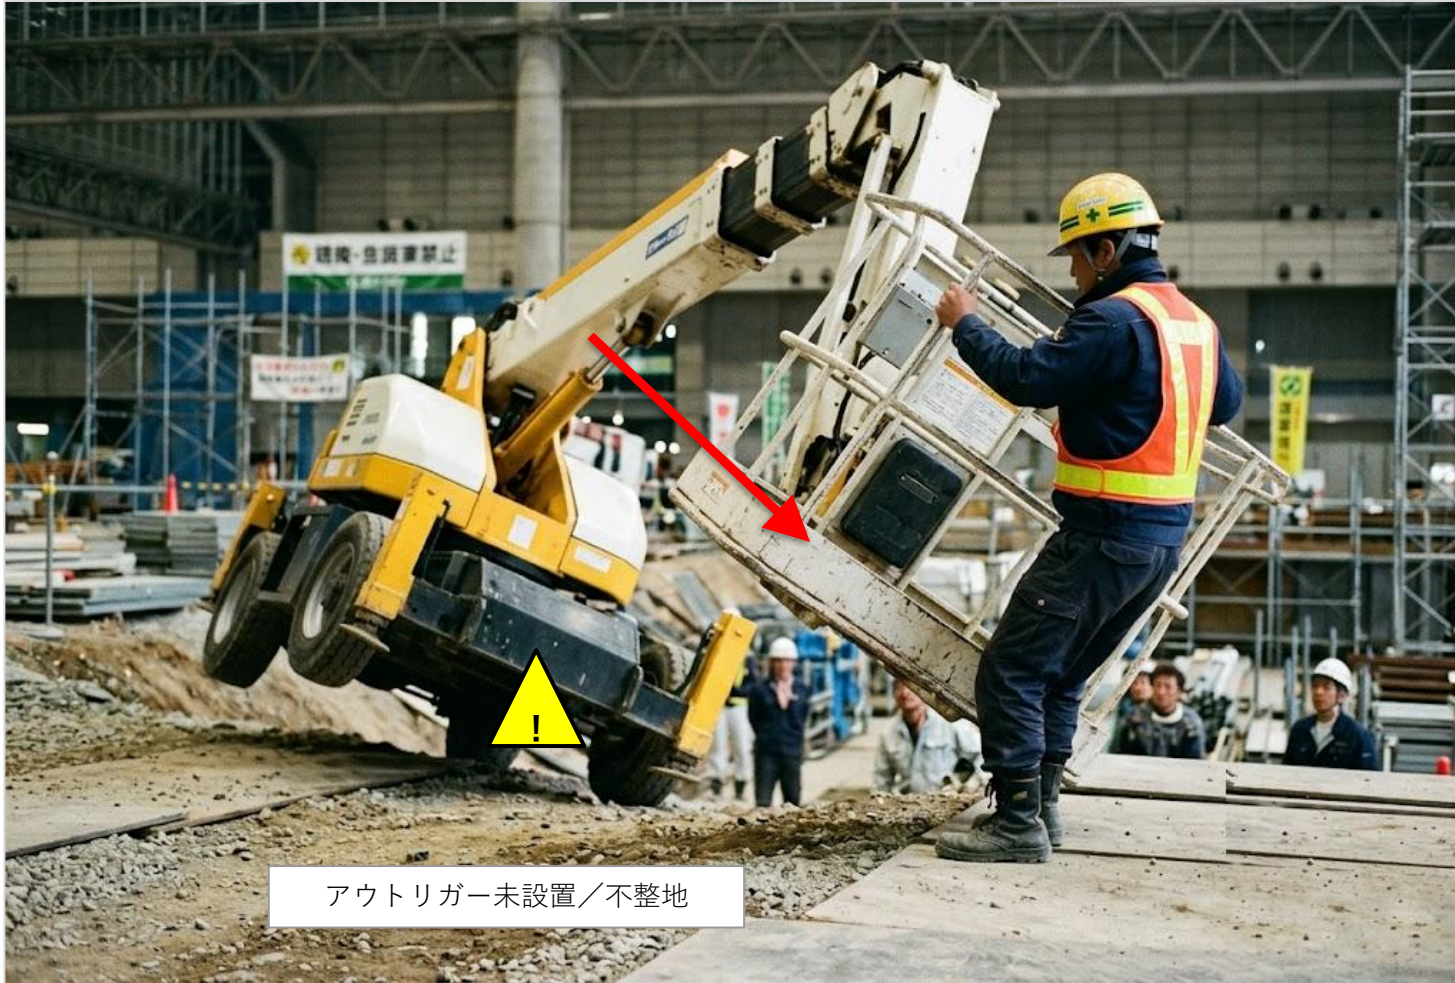
# 重大事故概要 ⑤ 高所作業車 走行・旋回中の転倒

傾斜・不整地・アウトリガー未設置で車両ごと転倒、搭乗者が激突。

想定される結果：死亡

| 発生事象 | 作業中に高所作業車が後方へ転倒し、バケット搭乗者が地面に激突。転倒前に警告音（予兆）があったが作業を継続していた。 |
| 原因概要 | 傾斜・軟弱地盤など設置場所の不適切／アウトリガー未設置／転倒のおそれがある状況での作業継続。 |

| 対策概要 | <ul style="list-style-type: none"><li>・ 平坦・堅固な地盤に設置し、アウトリガーを確実に張り出す</li><li>・ 異常音・傾き等の予兆があれば直ちに作業を中止する</li><li>・ 事前に作業計画を策定し、設置面の状態を点検する</li></ul> |

出典：あんぜんサイト 労働災害事例 No.101377（被災程度：死亡）（厚生労働省 職場のあんぜんサイト 等）  
**博展の現場では：**屋外イベント・搬入路の不整地や養生段差では、設置面を点検しアウトリガーを必ず展開。

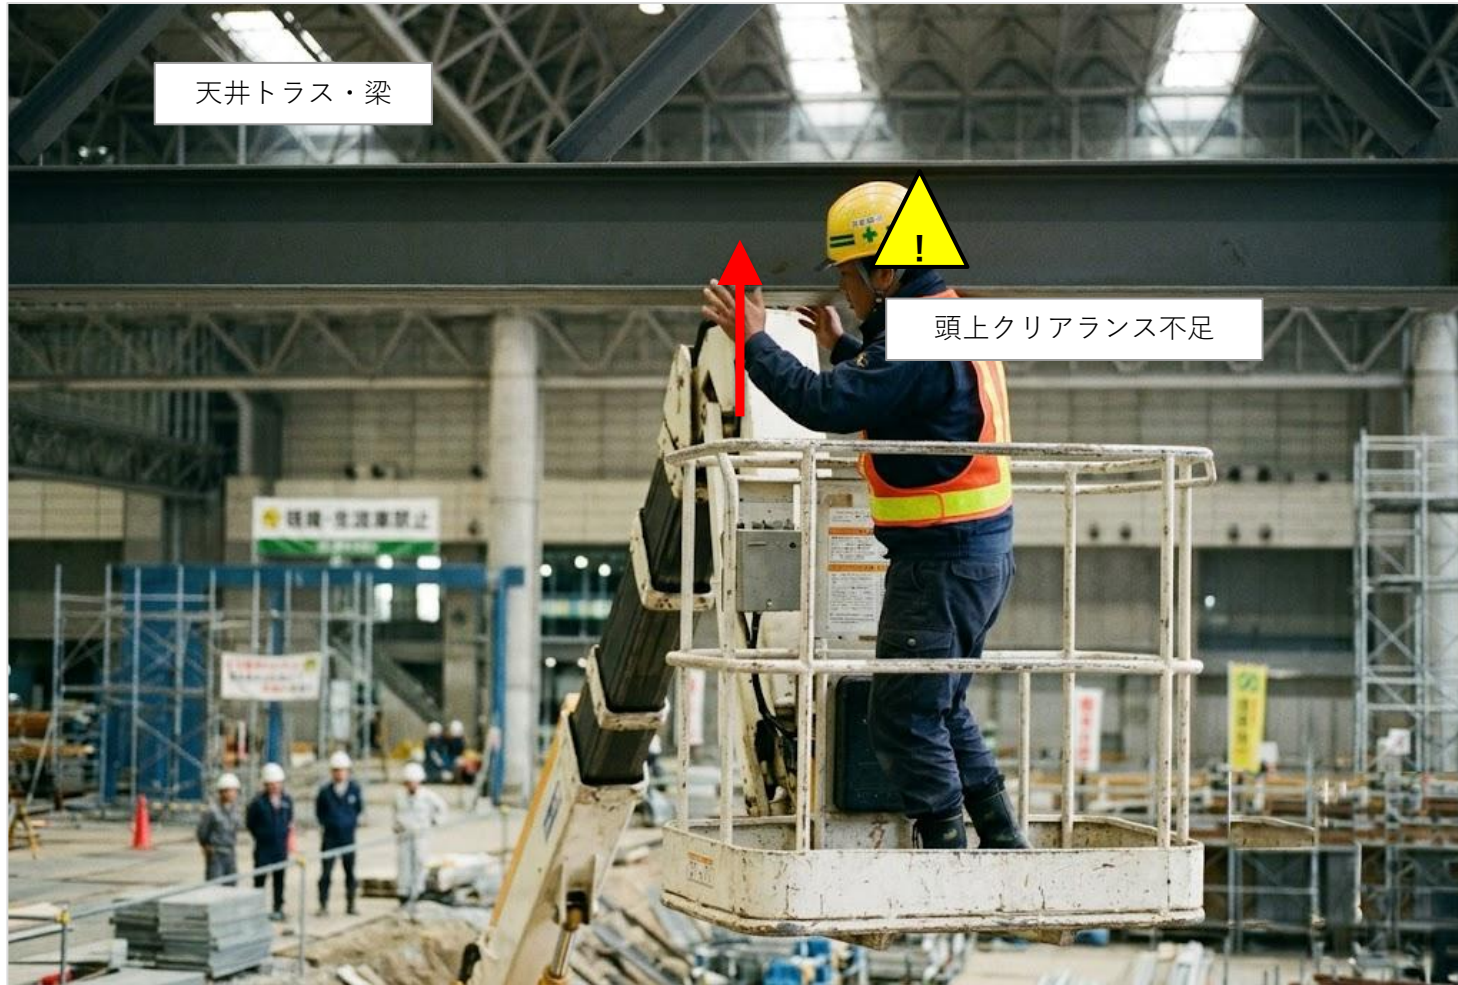
# 重大事故概要 ⑥ 高所作業車 上方構造物とのはさまれ

旋回・操作中にバケットと梁・天井トラス等の間に挟まれる。

**想定される結果：はさまれ・重篤**

| 発生事象 | ブームを縮めながら旋回させた際、バケットと構造物（パイプラック）の間に挟まれた。 |
| 原因概要 | バケットと構造物との離隔確保不足／旋回・操作時の安全確認不足／合図・連携不足。 |

| 対策概要 | <ul style="list-style-type: none"><li>・ 旋回・移動前に上方・側方構造物との離隔を確認し、構造物際で旋回させない</li><li>・ 操作は資格者が行い、合図・誘導者を配置して連携する</li><li>・ 作業計画書で動線と離隔距離を定め、関係者へ周知する</li></ul> |

**博展の現場では：**天井トラス・リギング・電線下でのバケット操作は誘導者を付け、旋回前に頭上クリアランス確認。
