# Vérification de la qualité des données (2022)

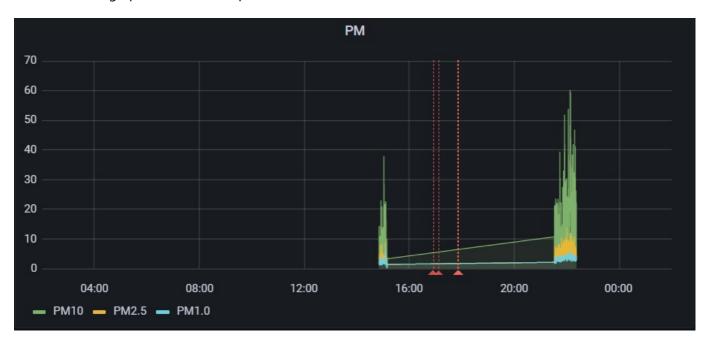
#### participant 13 - kit 3

- PMScan (135769):
  - temps d'utilisation: 7H 32 min (452 minutes soit 27120 secondes) + 35 mins (soit 2100 secondes) + 10 mins (soit 600 secondes) + 4H 42 mins (282 minutes soit 16920 secondes) + 78 mins (soit 4680 secondes) = 51 420 secondes
  - o nombre de ligne attendu: 51420 / 5 = 10 284 lignes
  - o nombre de ligne obtenu : 4673 lignes
  - o précision: 45 %
  - o le graphe des données présente des nombreuses courbes linéaires

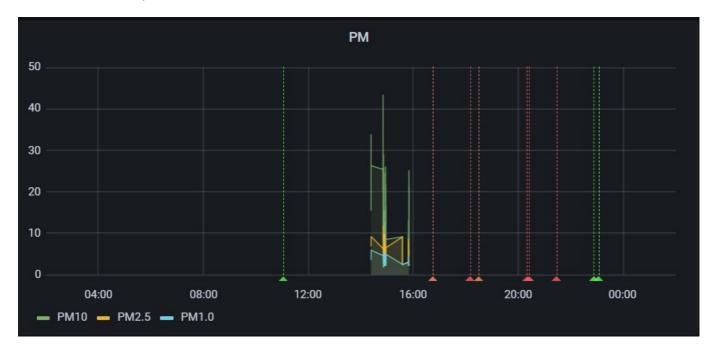
# participant 15 - kit 5

- PMScan (1386DC)
  - o le temps d'utilisation n'est pas fournis mais il est précisé que les données sont partielles
  - o les graphes du capteur comporte de nombreuses courbes linéaires et des données sur des laps de temps très courts

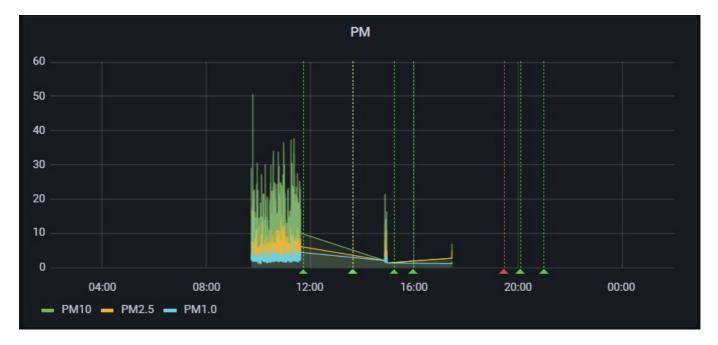
# participant 18 - kit 8

- PMScan (64BDD7)
  - le temps exacte d'utilisation n'est pas fournis
  - o le graphe du capteur présente des courbes linéaires pouvant durer plusieurs heures

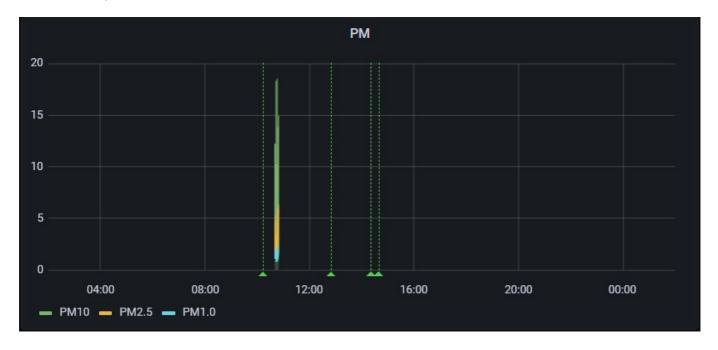
# participant 113 - kit 13

- PMScan (648DBA)
  - o le temps exacte d'utilisation n'est pas renseigné
  - les intervalles d'utilisation du capteur sont trop courts pour permettre une évaluation de la qualité des données

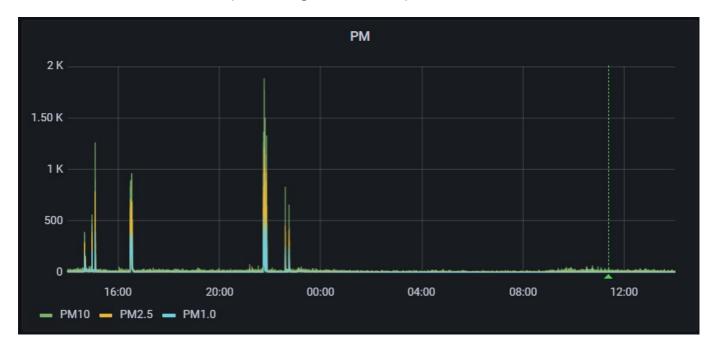
# participant 116 - kit 16

- PMScan (648973)
  - o le temps exacte d'utilisation n'est pas renseigné
  - le graphe du capteur ne semble pas présenter de courbes linéaires pendant toute la durée de son utilisation mais il présente régulièrement des pics
