# Batterie MacBook

Dans le cadre du suivi du parc informatique et de la gestion des tickets GLPI, un incident a été ouvert par l'utilisateur Jobs Steve concernant une défaillance de la batterie de son MacBook Air M1 2020 (n° de série A2337). La batterie ne tenait plus la charge et l'ordinateur s'éteignait malgré un affichage à 100 %.

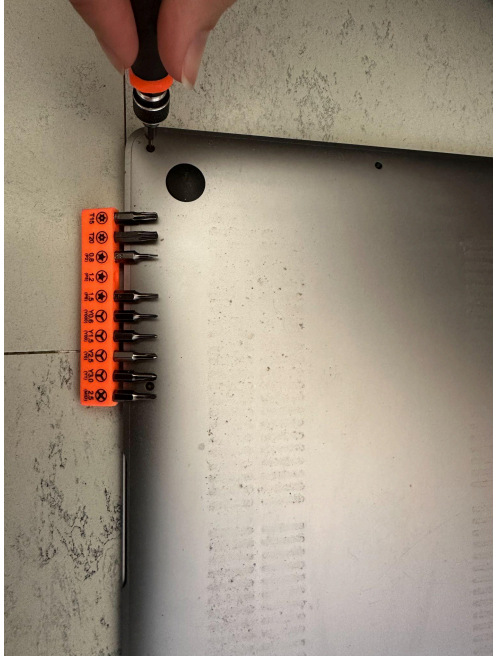
Figure 1 – Retrait des vis Pentalobe P5 du boîtier inférieur

Les vis Pentalobe P5 périmétriques sont retirées à l'aide du tournevis adapté. Ces vis propriétaires Apple nécessitent un embout spécifique : un tournevis standard ne fonctionnerait pas. Les vis sont conservées dans un petit contenant.

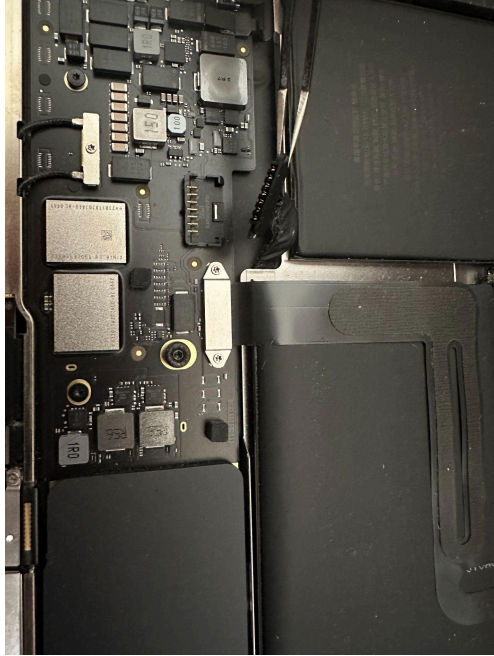
Figure 3 – Gros plan sur la carte mère

Le connecteur batterie est débranché de la carte mère au spudger (levier plastique orange). Cette étape est essentielle avant tout contact avec la batterie pour éviter tout court-circuit. Un tournevis T3 est utilisé pour dévisser le cache trackpad.

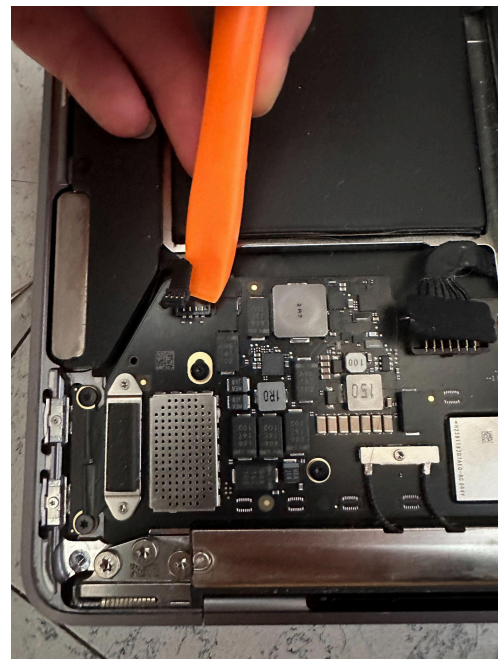
Figure 6 – Déconnexion du haut parleur

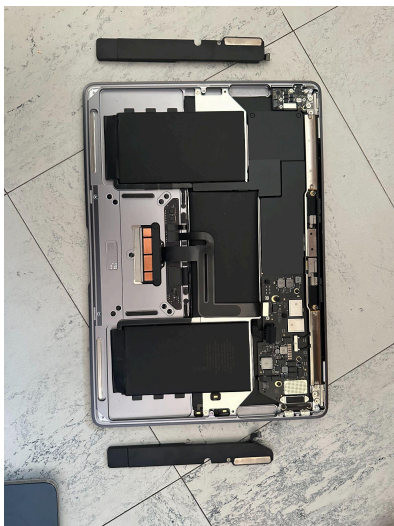
Figure 7 – Vue complète après retrait des haut-parleurs

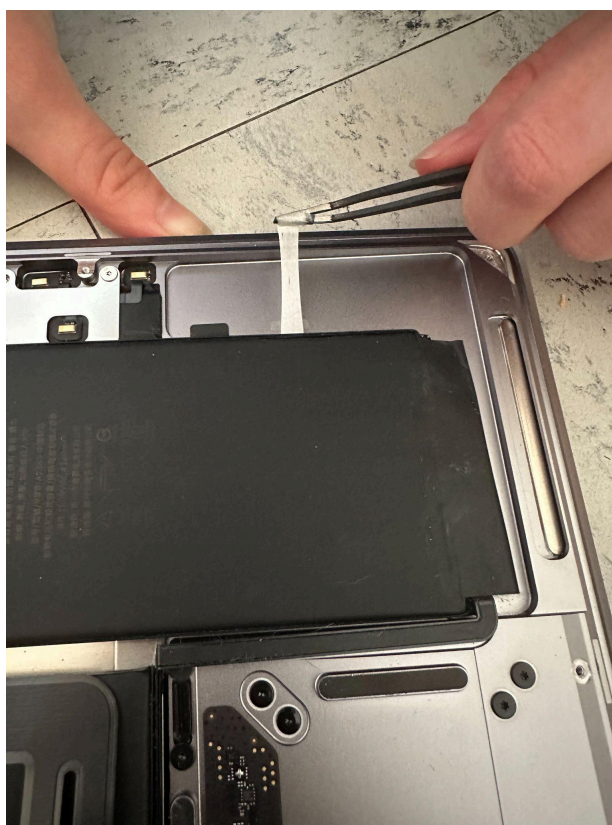
Figure 9 – Retrait des bandelettes

Chaque bandelette est saisie aux brucelles et tirée lentement en pivotant pour l'enrouler. La bande s'étire progressivement. L'opération est répétée pour les 6 bandelettes. Après retrait de toutes les bandelettes, les vis T3 du plateau batterie sont retirées.

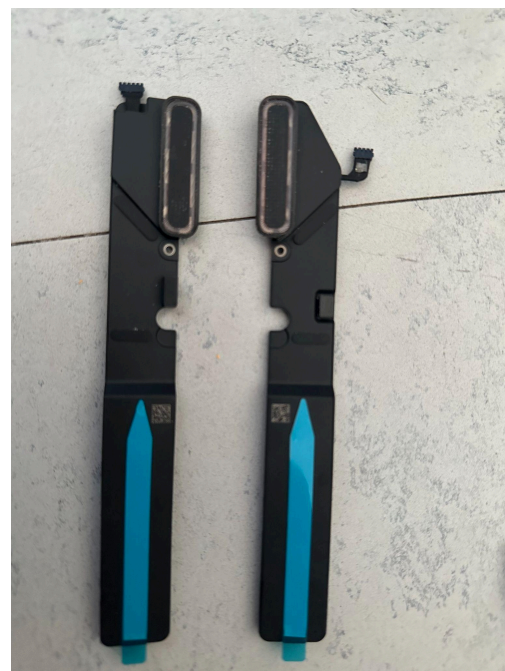
Figure 12 – Pose du nouvel adhésif haut parleur

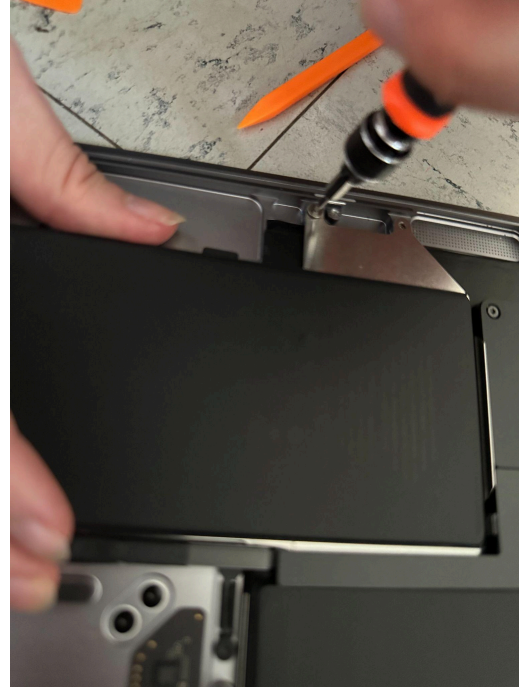
Figure 14 – Close-up du vissage des vis T3 plateau

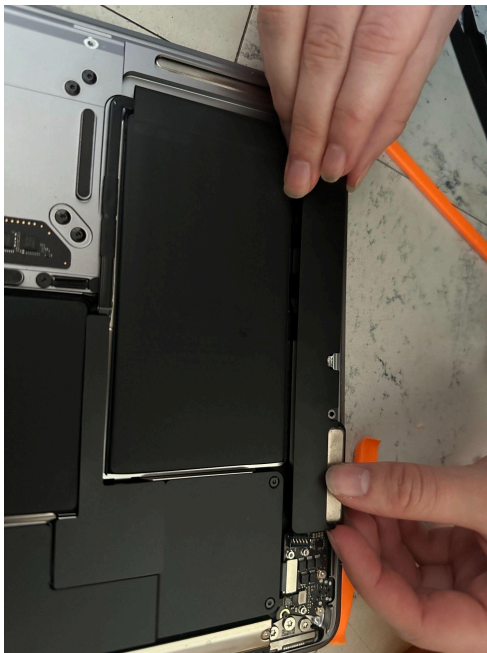
Figure 15 – Réinstallation des haut parleurs

Les haut-parleurs sont repositionnés dans leurs logements et reconnectés à la carte mère. L'adhésif posé à l'étape précédente assure leur maintien mécanique.

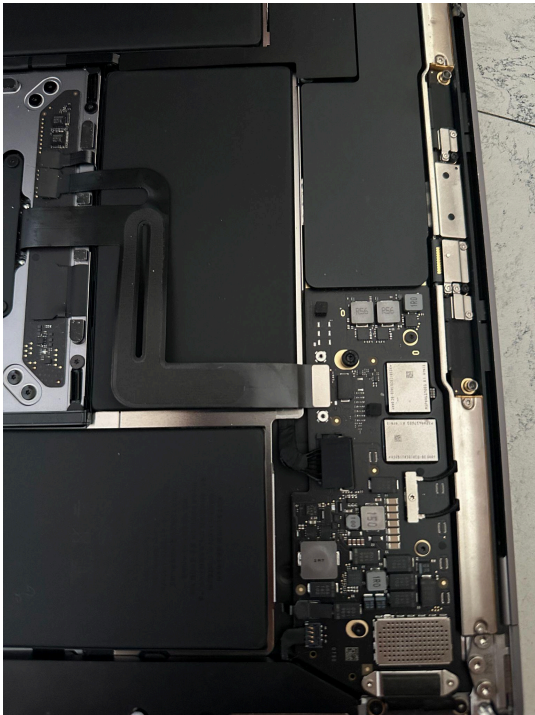
Figure 16 – Reconnexion nappe

La nappe de connexion IPD est reconnectée sur le connecteur. Les composants de la carte mère sont révisés.

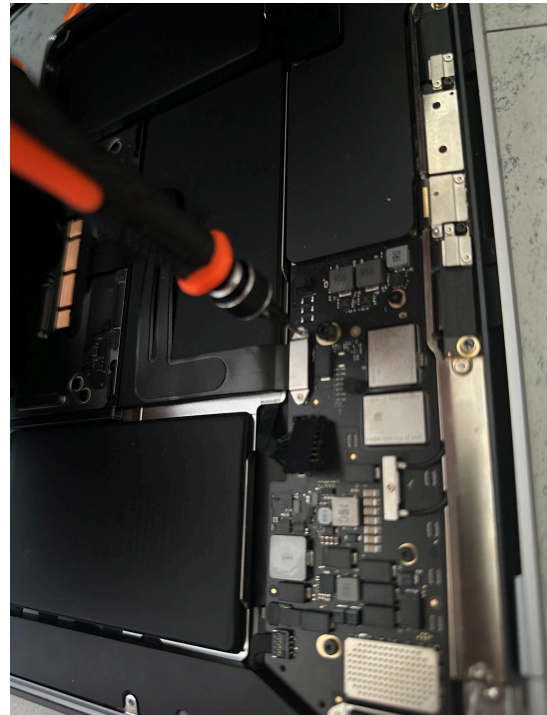
Figure 17 – Vis zone connecteur batterie / carte mère

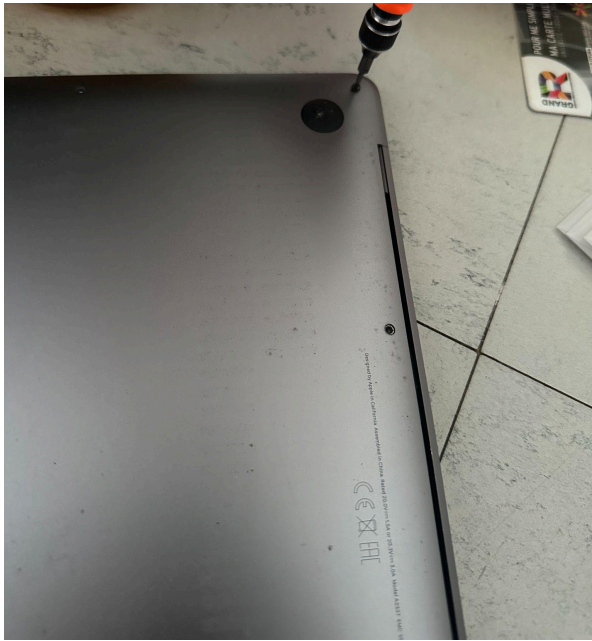
Figure 19 – Remontage du boîtier inférieur – vissage des vis Pentalobe P5

Le boîtier inférieur est repositionné puis toutes les vis Pentalobe P5 sont resserrées.
