# X1318 / CLIO6 / ARAÇ ÜZERİNDE MULTİ HATA KODLARI

**GARANTİ VE TEKNİK  
BİLGİ MÜDÜRLÜĞÜ  
KALİTE NOTU**

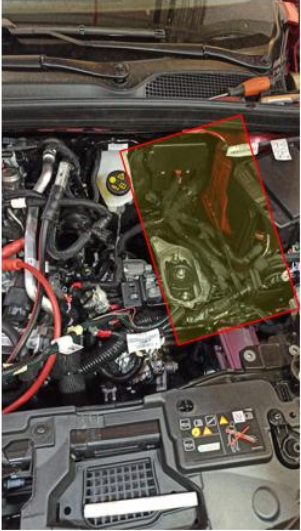
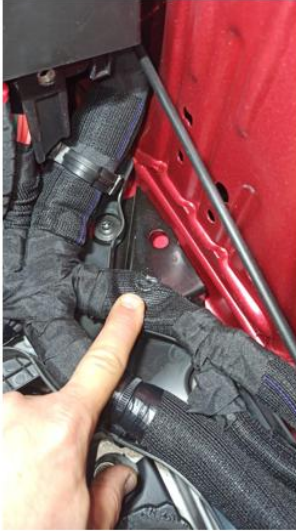
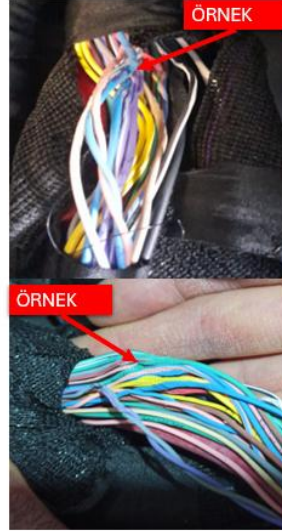
Araç üzerinde bir çok beyinde multi dtc problemi yaşanır. Araç çalışmayabilir, vitesleri görmeyebilir. Aşağıdaki beyinlerde iletişim kaybı hataları görülür.

- ABS, BVA, CDM, DMC, ECM, FRCAM, FFRAD, MM, SONAR,TDB

- Hata kodlarını silip aracı müşteriye **TESLİM ETMEYİNİZ.**
- ICM kurallarına göre sıkışan tesisatın değişimini yapınız.

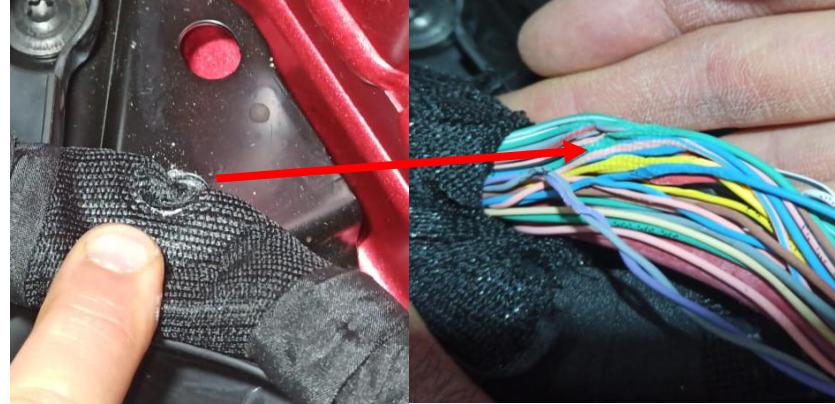
## Kontrol Bölgesi

Torpedo tesisatı, akü tablası altına sıkışır. Bir kaç kabloda ezilme görülür.
