# INSPECTION PHOTOS & NOTES

**123 Sample St**

**September 25, 2026**

**HMP SIDING & ROOFING LLC**

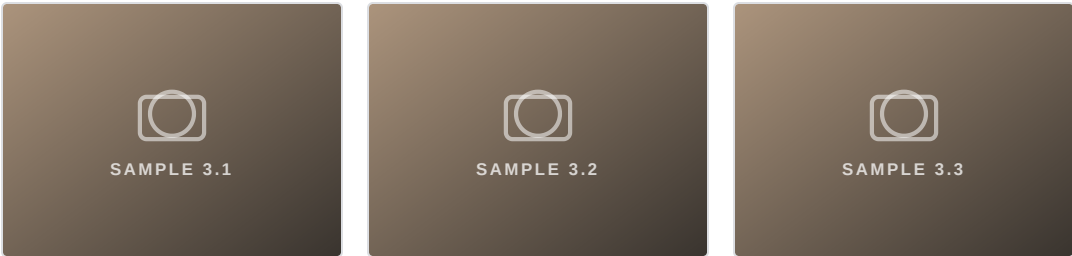
3.1 Roof vent, round dents

3.2 Chimney flashing

3.3 Gutter strap, west side

Round dents on 2 of 4 roof vents. Flashing photographed; no marks seen on it.

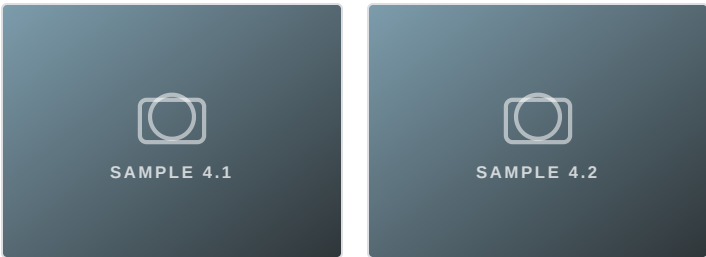
4.1 North gutter, dings along the front edge

4.2 Granules collected in the downspout outlet

Round dings on the north and west gutters. A handful of granules at the NW downspout.
