Mediante el presente informe de intervención pericial, dejo constancia que el día 25 de julio de 2026 a las 10:30hs, por pedido del Sr. Sebastián Darío Aybar, DNI N° 28.198.366, me hice presente en la calle Grecia N° 744, entre calles Belgrano y Croacia de esta ciudad, lugar en el que el vehículo de uso particular del Sr. Aybar sufrió un foco ígneo el día 15 de julio del 2026, detectándose los primeros indicios a las 09:30 hs y el siniestro generalizado a las 10:00 hs aproximadamente, encontrándose la unidad dentro de las quince (15) horas posteriores a haber sido retirada de un taller mecánico tras una intervención en su sistema de inyección y gestión electrónica.

| | <b>INFORME PERICIAL</b> | |
| <b>Código:</b> II-08-26 | <b>Elaborado por:</b> Matías E. Friz | <b>Página:</b> 7 de 13 |

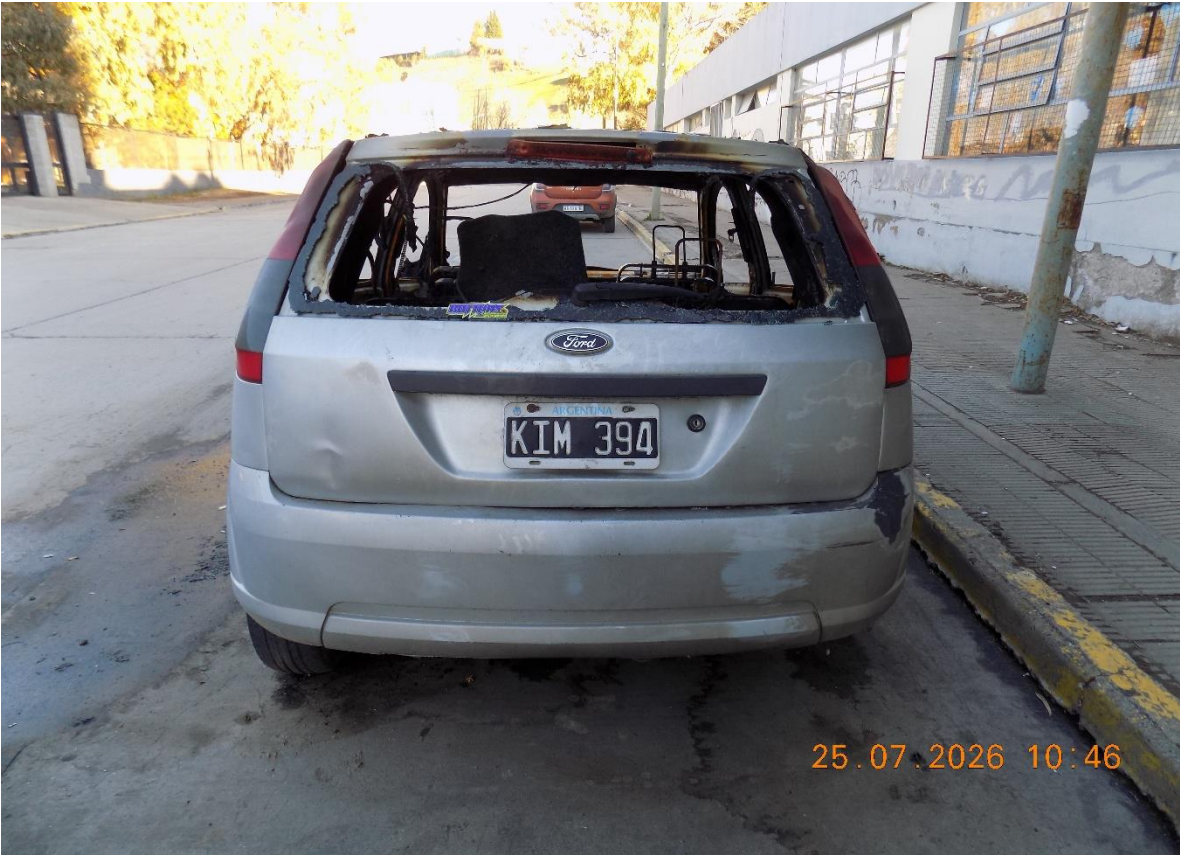
Fotografía correspondiente a la parte trasera del vehículo.

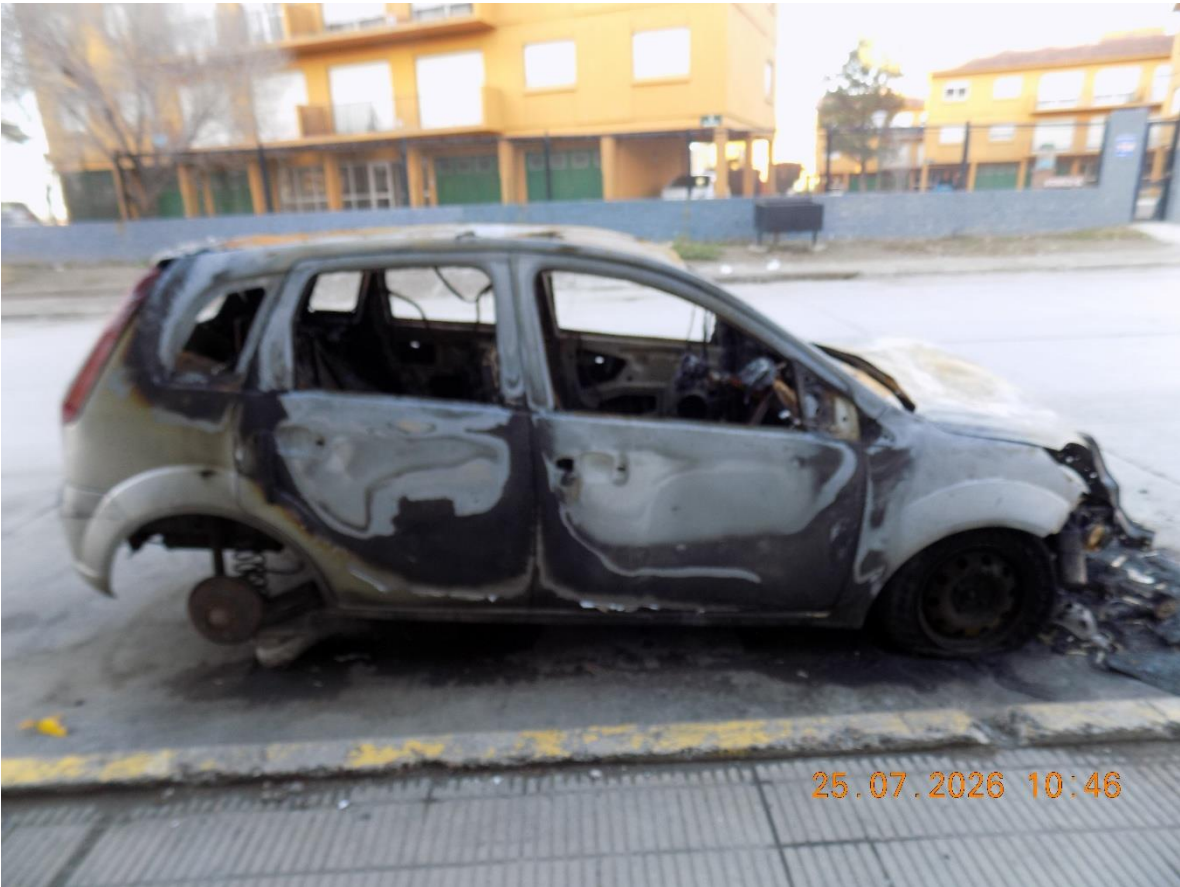
Fotografía correspondiente al lateral derecho, lado del acompañante.

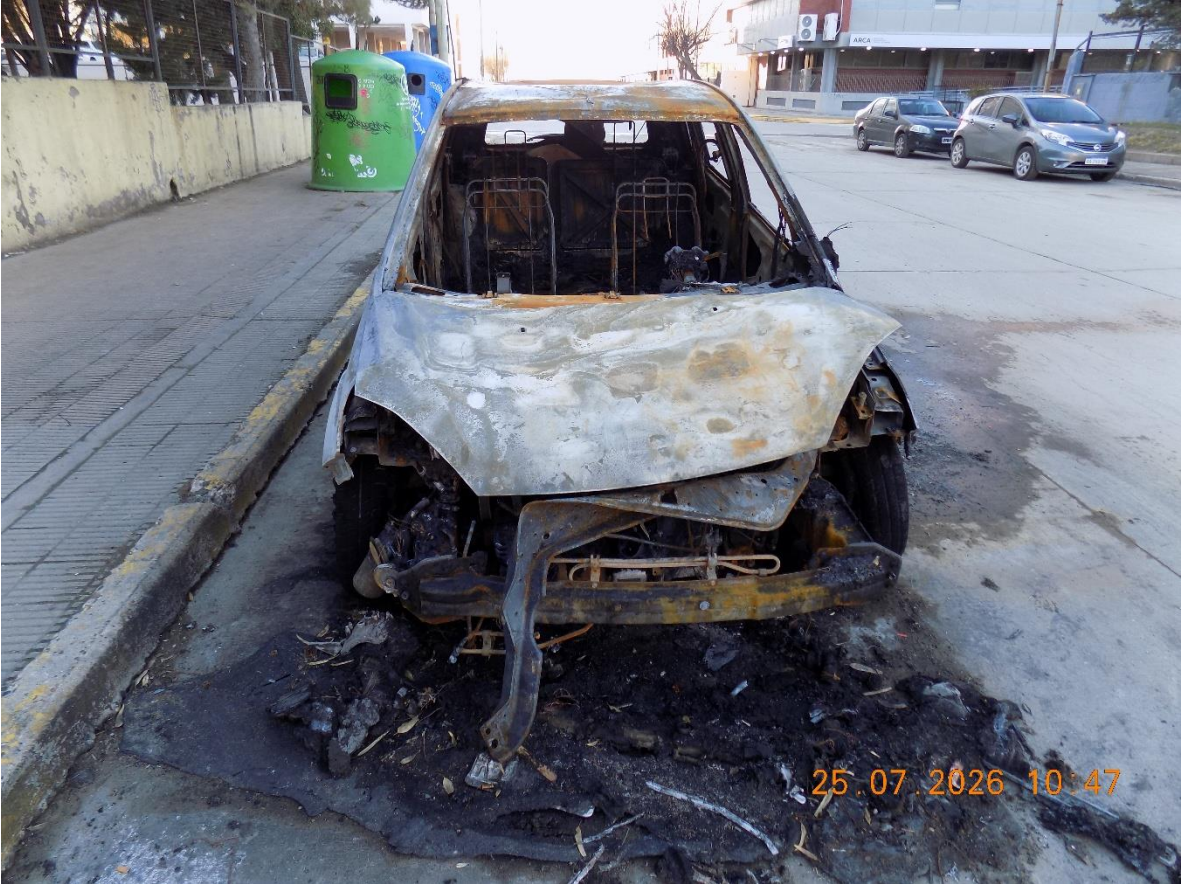
Fotografía correspondiente al frente del vehículo.

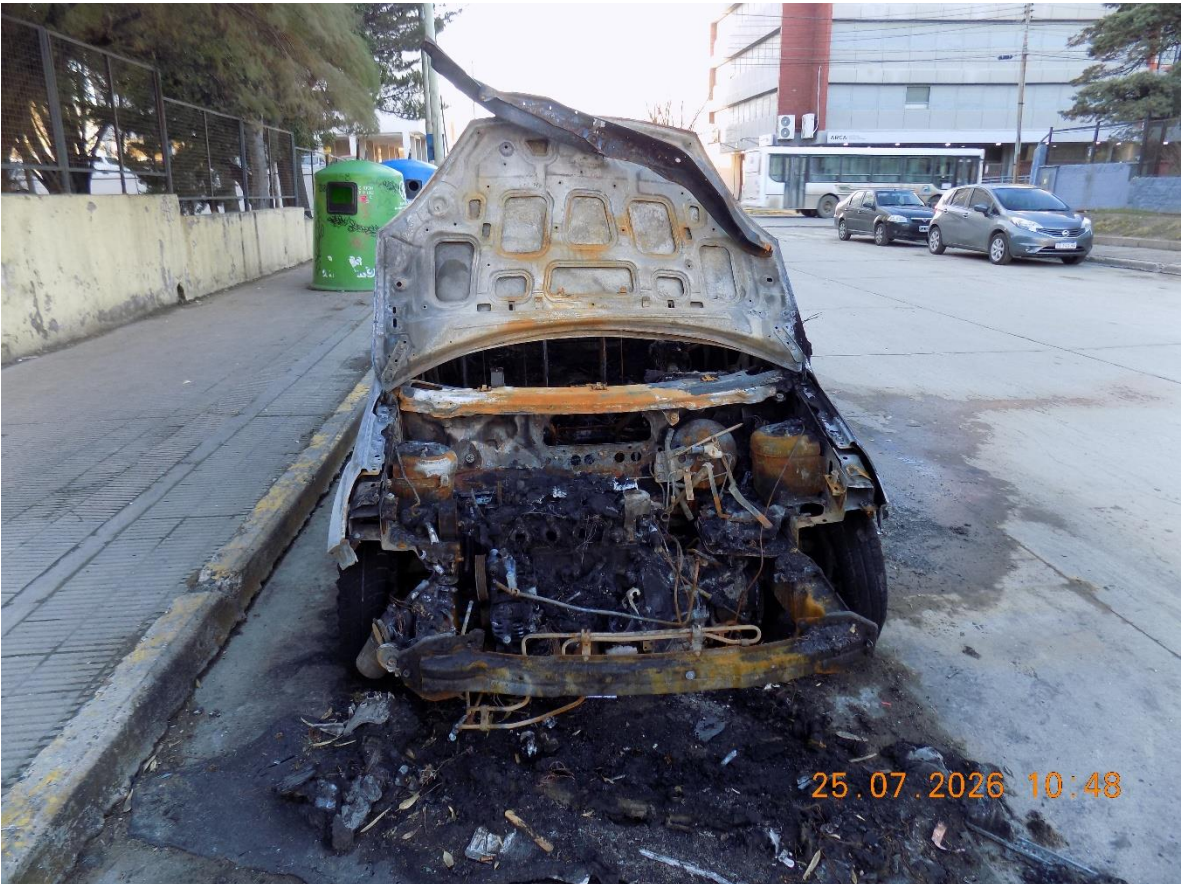
Fotografía correspondiente al frente del vehículo, en ella se observa el compartimiento del motor.

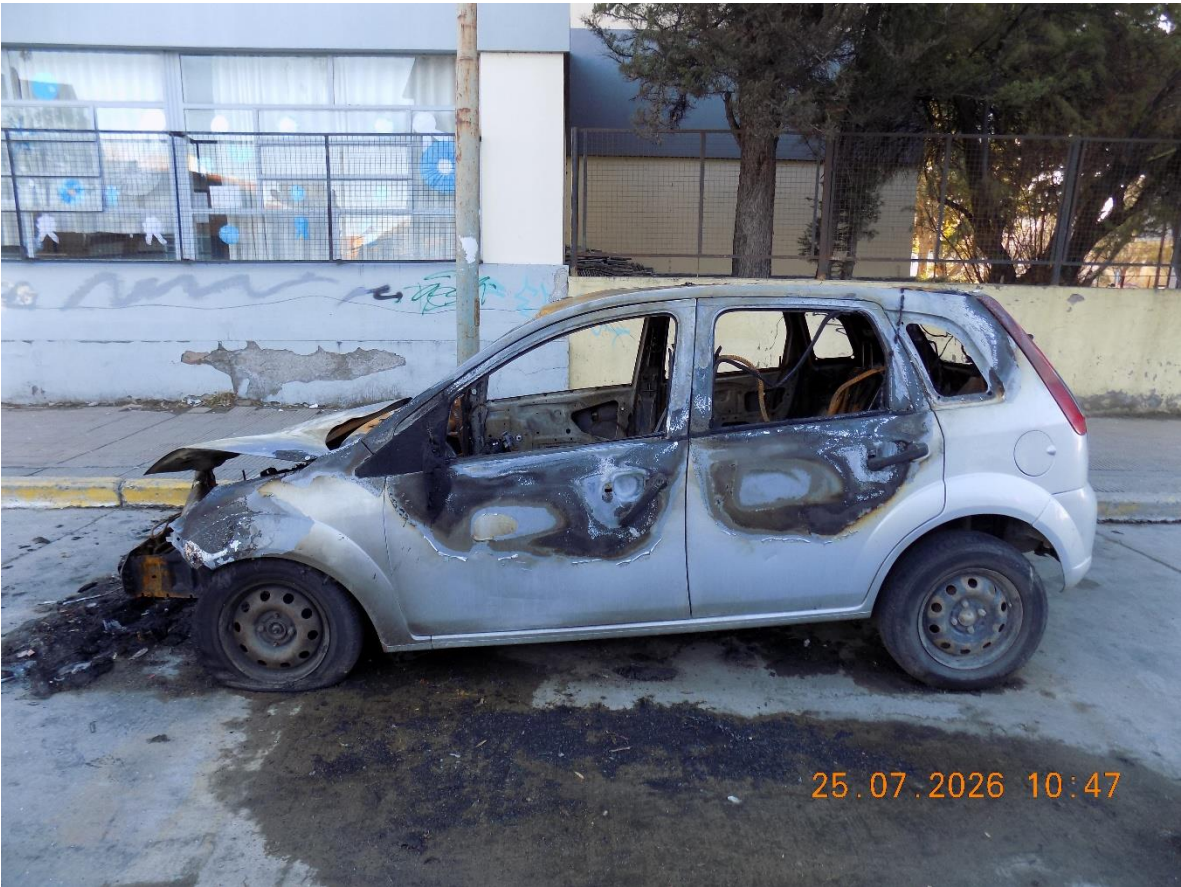
Fotografía correspondiente al lateral izquierdo, lado del conductor.

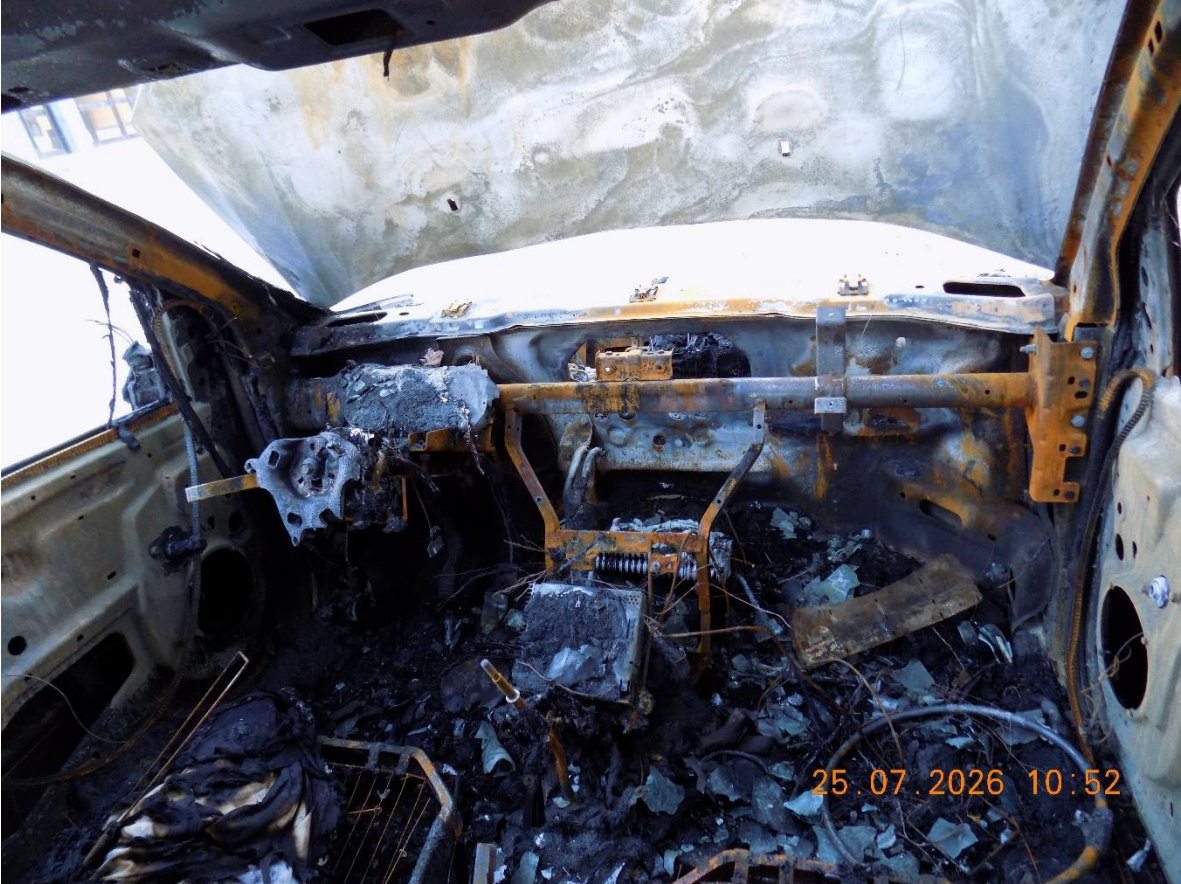
Fotografía correspondiente a la parte delantera del interior del vehículo.

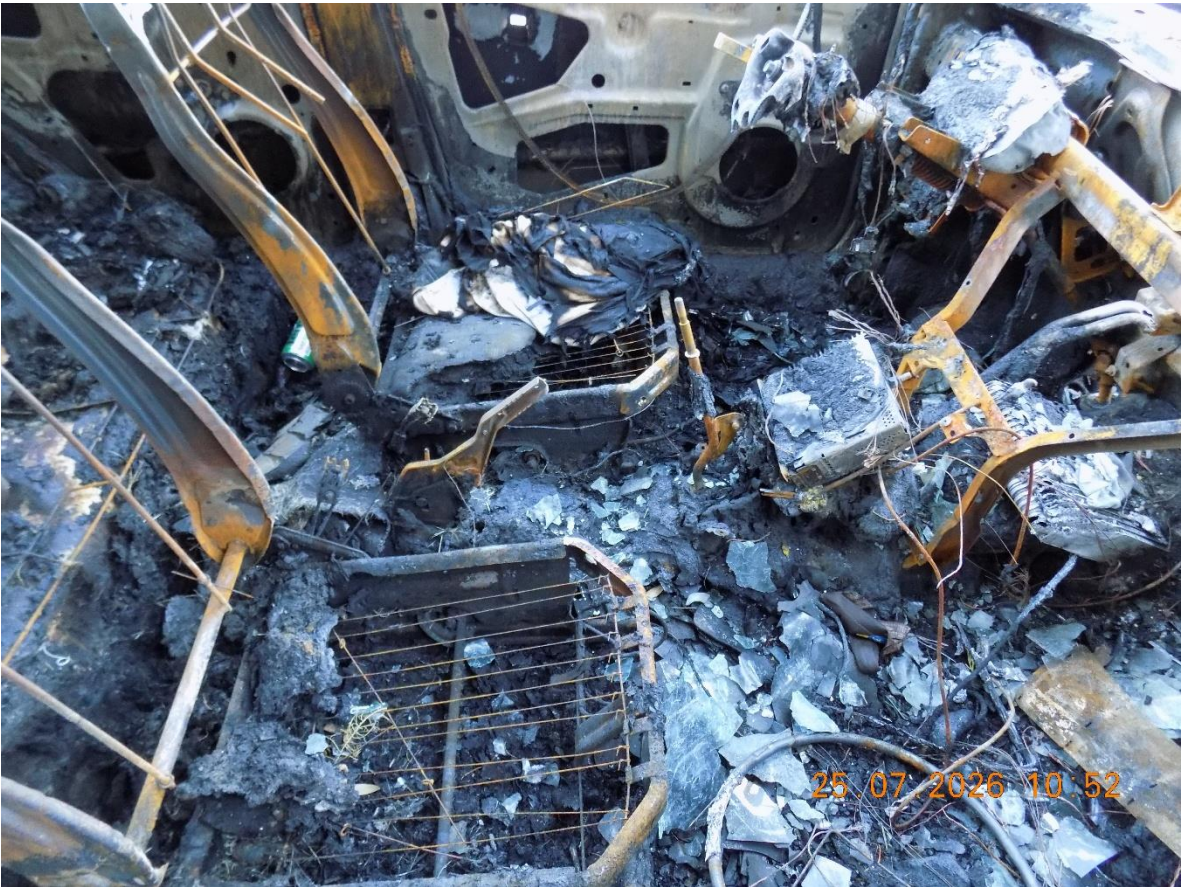
Complemento de fotografía anterior.

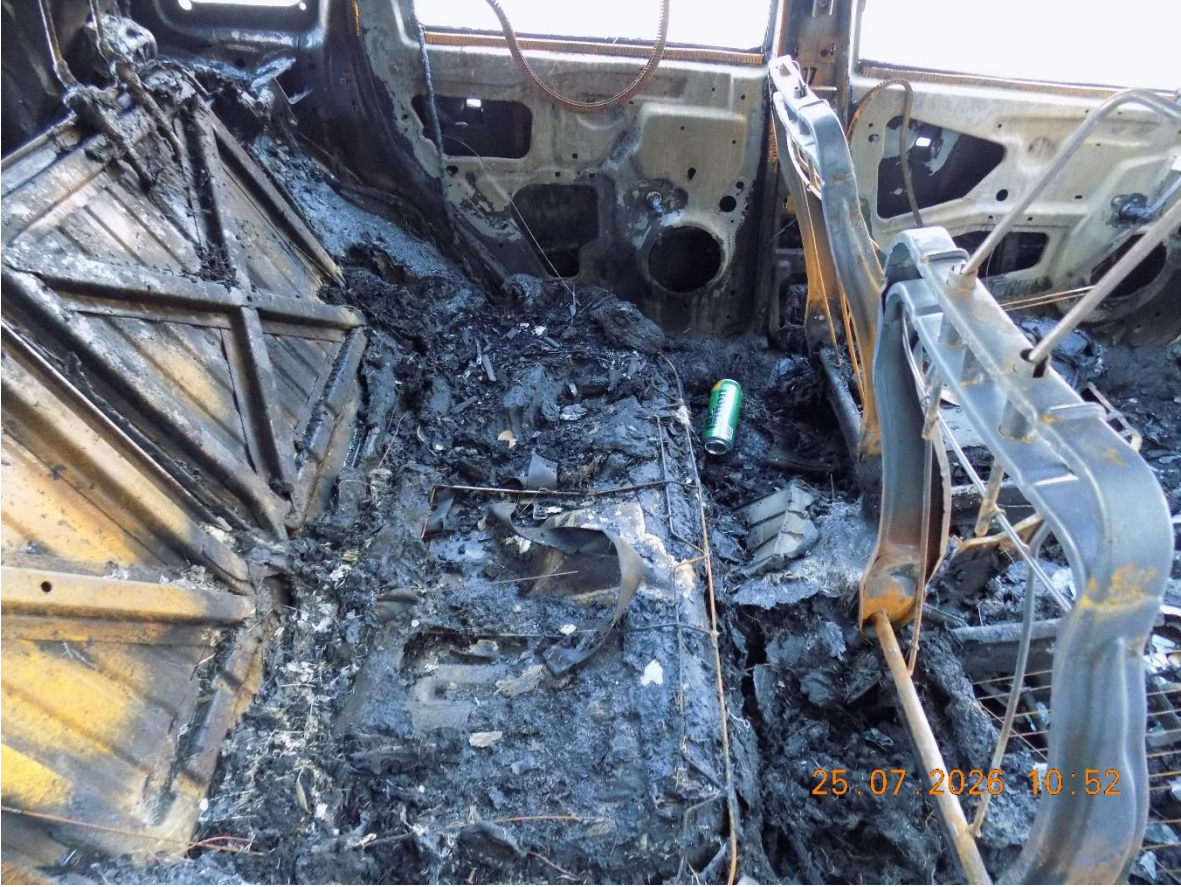
Fotografía correspondiente a la parte trasera del interior del vehículo.

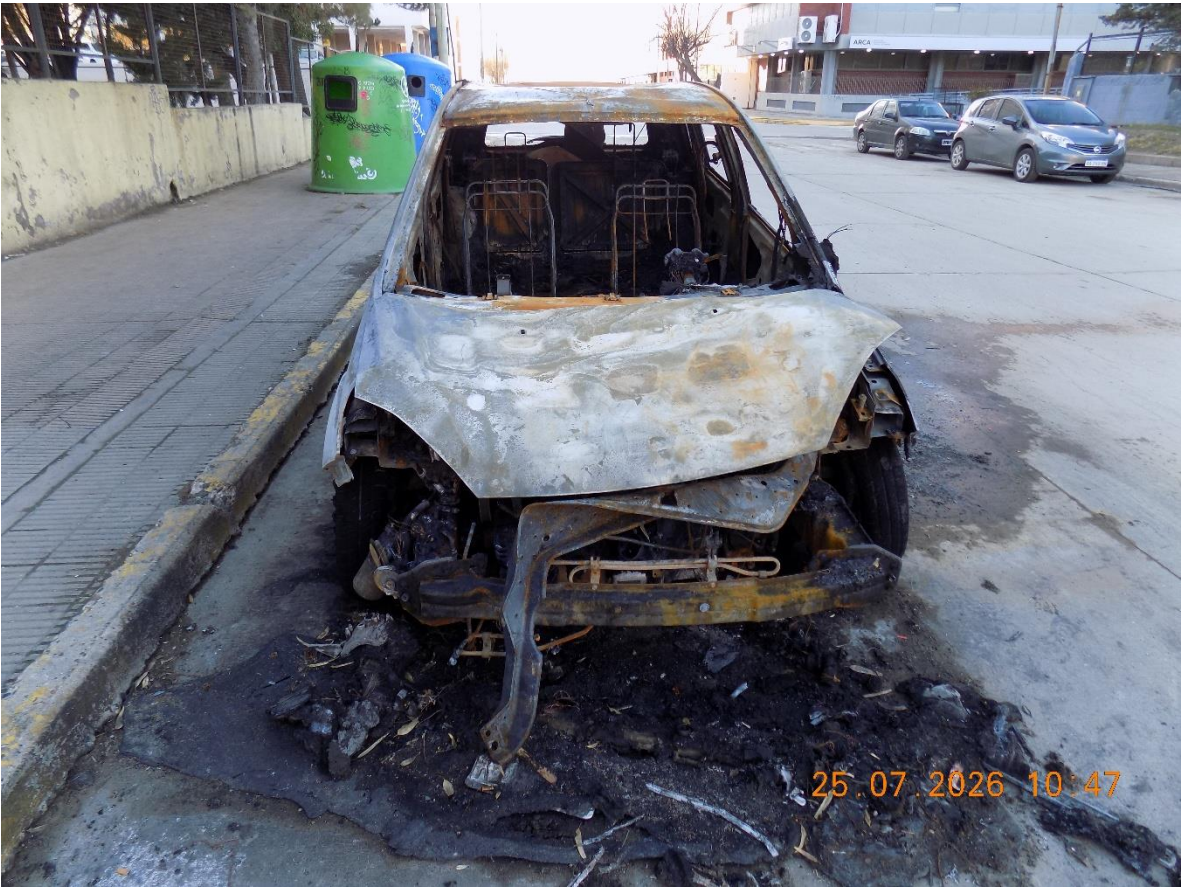
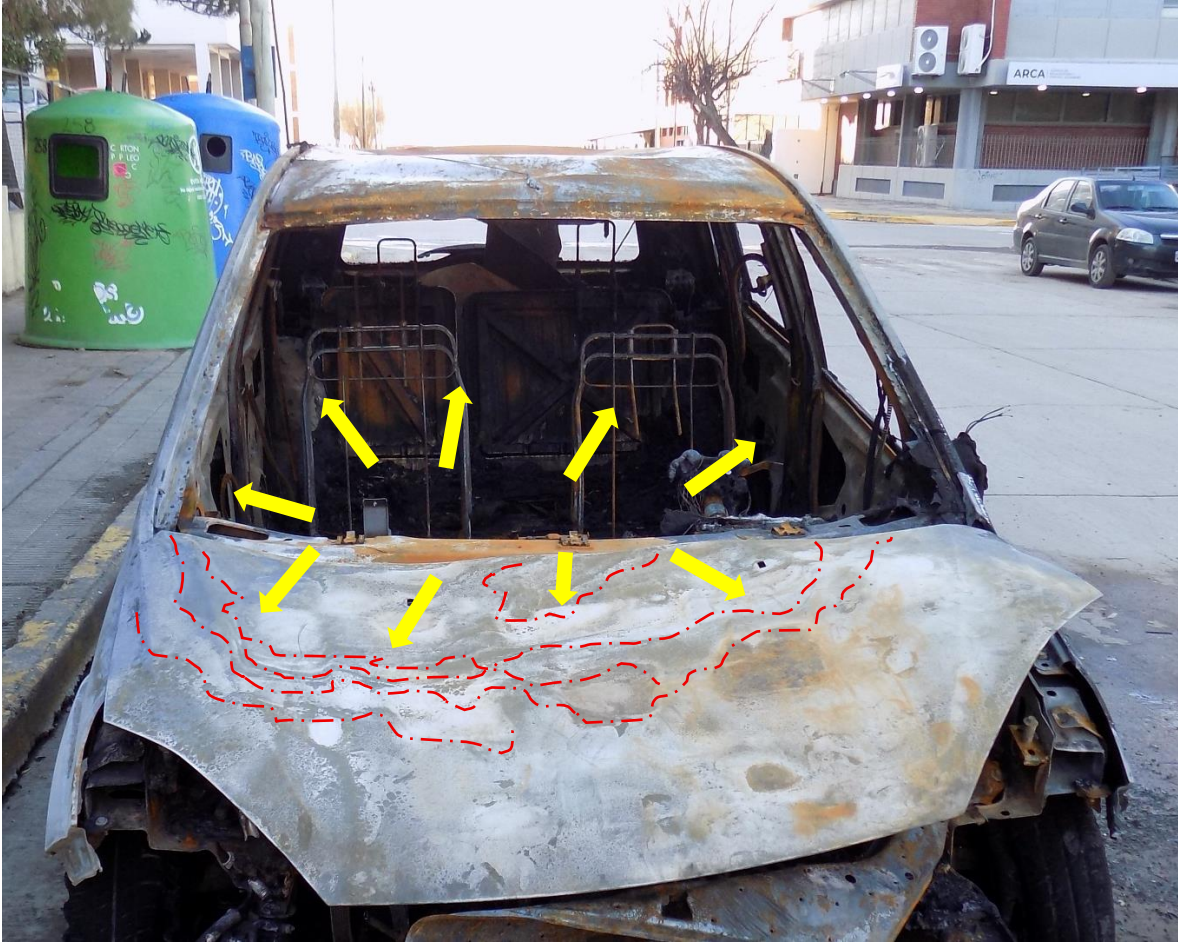
Se observaron marcas radiales sobre la chapa del capó que indican la propagación y dirección del calor por el interior del compartimiento del motor, siendo estas visibles y de forma orientativa, desde la línea imaginaria entre el parabrisas y el capó, hacia la parte delantera del vehículo. Estas marcas presentan una ligera orientación hacia el lado del acompañante. Si bien no se observó en las fotografías vistas hasta ahora, se deja constancia que esta propagación de calor se irradia a 360° en esta zona de origen. Esta energía en forma de calor se transmite por radiación, convección y conducción, siendo afectados todos los elementos combustibles cercanos.

Las marcas radiales observadas, se marcan con líneas punteadas de color rojo en las siguientes fotografías, y con flechas amarillas se muestra la orientación de la propagación de las llamas y el calor.

En esta fotografía se observan las marcas radiales descritas anteriormente y la orientación de propagación del calor.

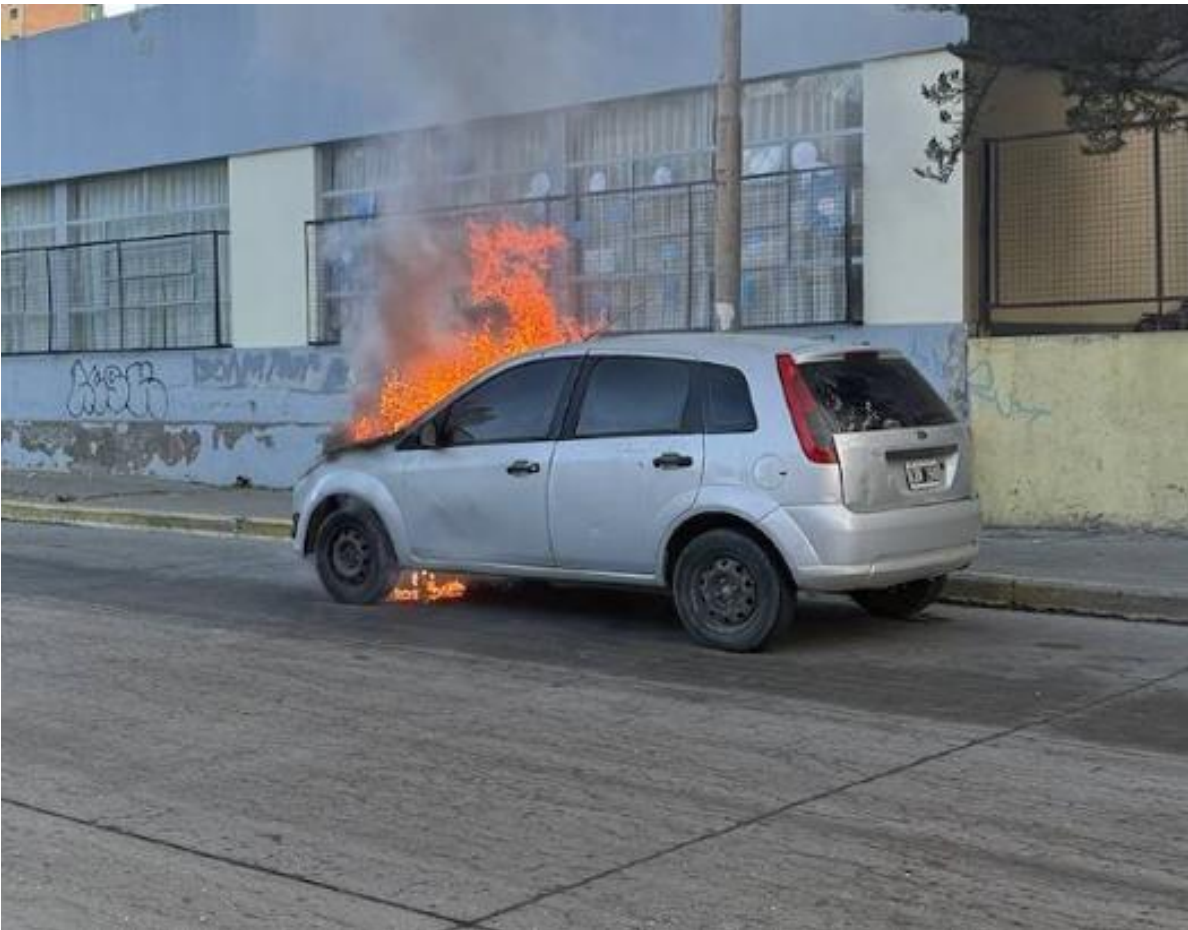
En base a las marcas de fuego de intensidad y movimiento observadas en el trabajo de campo realizado, respaldadas por el registro fílmico y fotográfico aportado por el Sr. Aybar, se determinó que la zona de origen del foco ígneo se situaba dentro del compartimiento del motor.

Fotografía aportada por el Sr. Aybar en la que se comprueba que el foco ígneo comenzó en el compartimiento del motor.
