# Contexte & Objectifs

Réhabilitation complète du complexe MANGATSA  
situé en région Boeny, Madagascar.

Intervention sur 4 ensembles bâtis et création  
d'un foyer neuf.

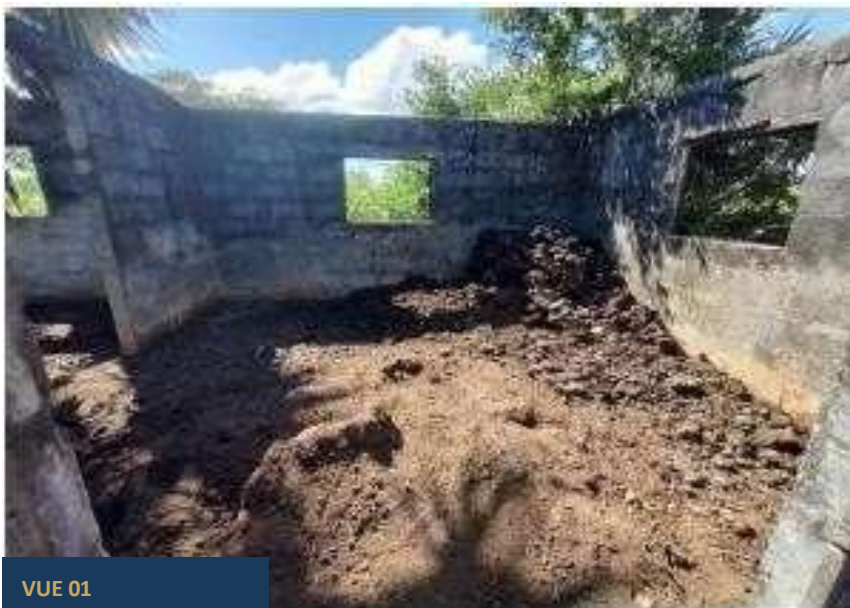
VUE 01

Construction non terminée. Structure portante en place mais finitions et toiture absentes.

- OK** Murs montés, alignés et de niveau
- OK** Ouvertures réservées (portes / fenêtres)
- À FAIRE** Chaînage supérieur non réalisé
- À FAIRE** Toiture totalement absente
- À FAIRE** Dallage et chape non coulés
- À FAIRE** Aucune finition (enduits, peinture)
- À FAIRE** Réseaux techniques non installés

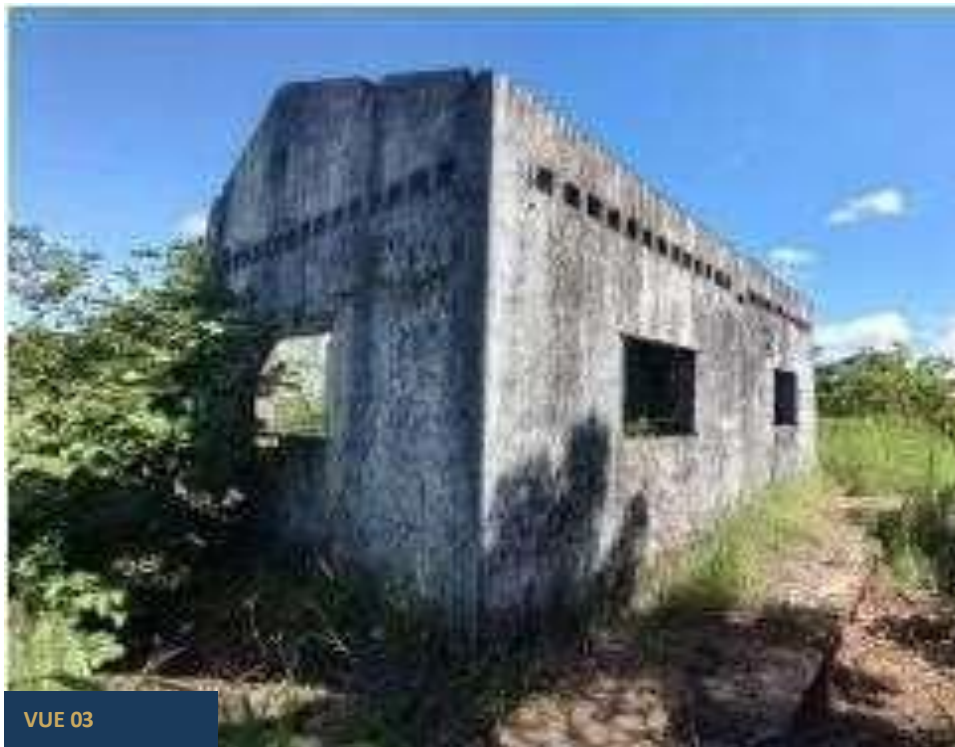
VUE 03

*Élévation extérieure — façade principale*

Construction en gros œuvre non terminé : murs montés et alignés correctement mais sans finition, ouvertures réservées, absence de toiture, sans chaînage supérieur visible, sans dallage.

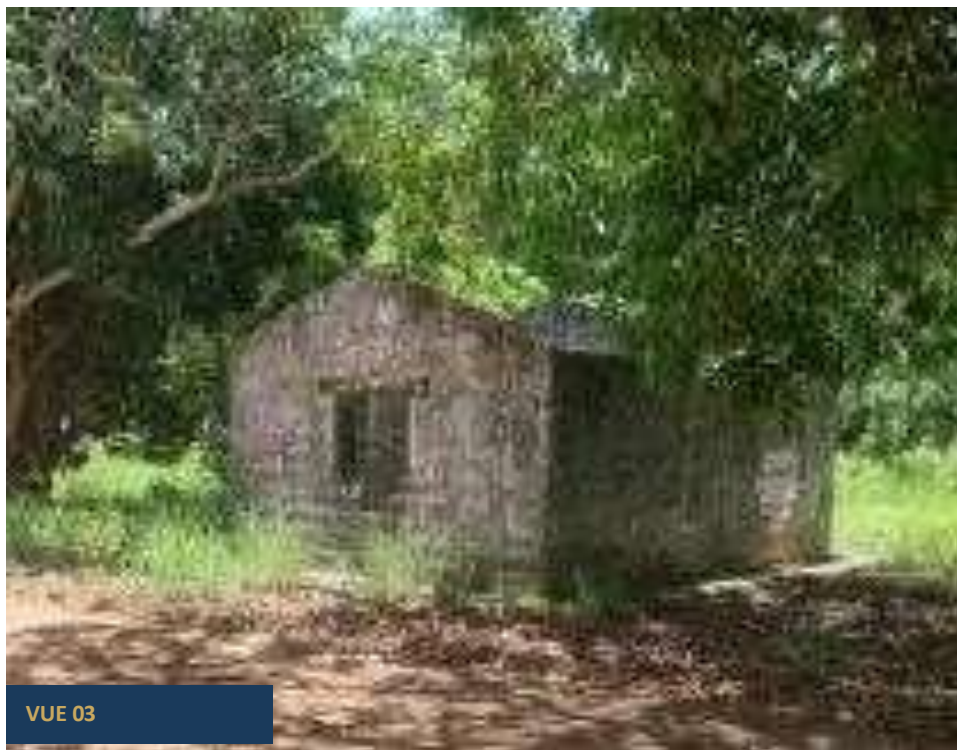
VUE 03

*Maçonneries en parpaings, joints à reprendre — surface à enduire*

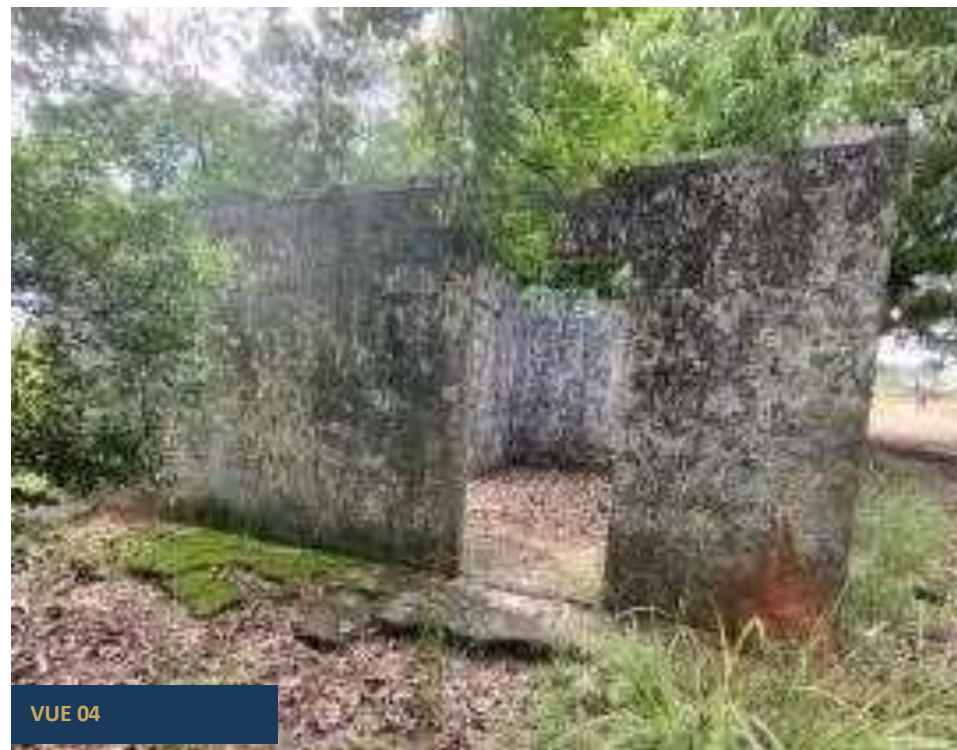
VUE 04

*Ouvertures réservées : encadrements à équiper, persiennes à installer*

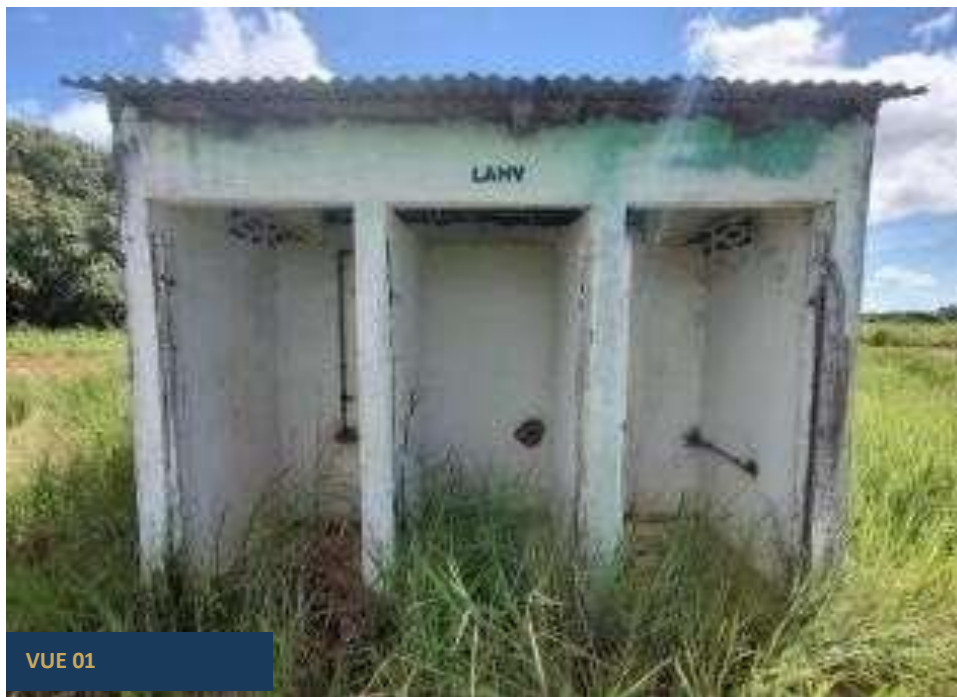
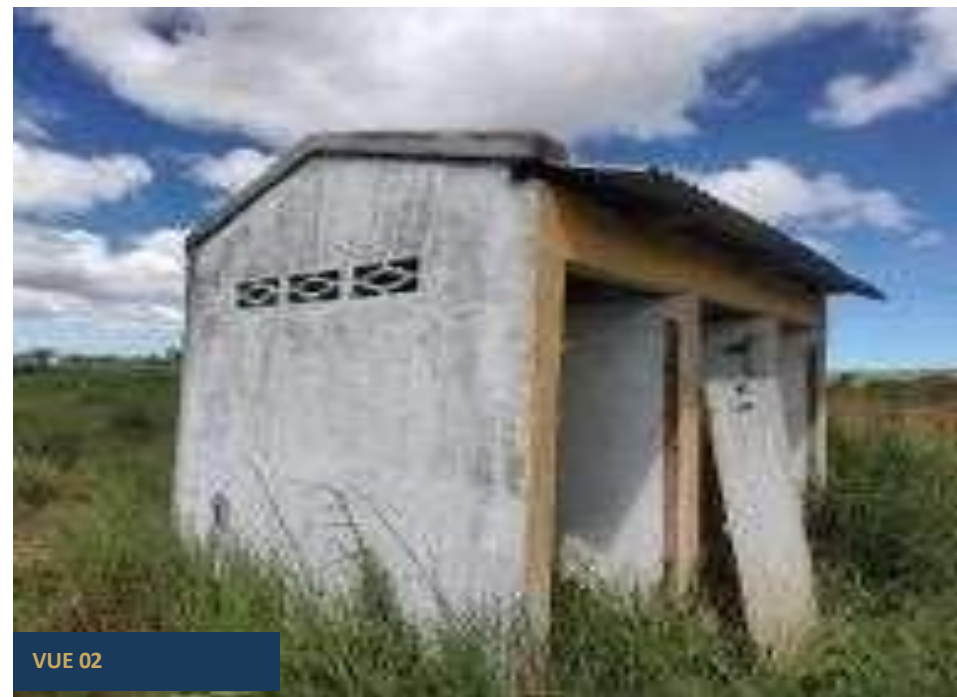
*Latrine non fonctionnelle, en état de délabrement avancé. Réhabilitation complète nécessaire.*

- Toiture dégradée — tôles rouillées, perforées et partiellement détachées
- Finitions abîmées — enduits et peintures écaillés sur murs et plafonds
- Porte endommagée — cadre déformé, partie battante hors d'usage
- Dallage intérieur fissuré — chape à reprendre intégralement

Démolition complète de la toiture existante et des tôles rouillées

Remplacement des pannes bois par des pannes acier profilé C

Nouvelle couverture tôle galvanisée + film thermo-réfecteur

Reprise des zones effritées et lissage des surfaces

Démolition de la chape existante fissurée
