공동주택 세대내부 결로 발생 하자 방지를 위한  
단열재 시공 개선방안에 관한 연구

Improvement of Insulation Works for Defect Prevention of Internal  
Dew Condensation Occurrence in  
Apartment Housings

仁荷大學校 工學大學院

建築工學科

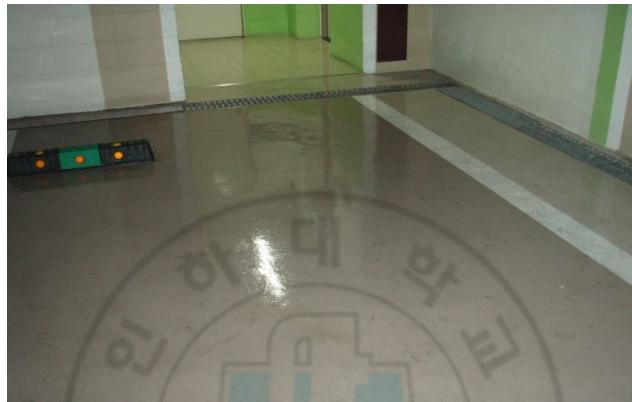
위와 같은 결로현상은 고온다습한 여름철 공동주택의 지하주차장 바닥과 천정에 많이 발생하고, 또한 겨울철에는 표면온도가 낮은 외기에 면한 벌코니 벽면에서 많이 발생한다. 그림 2-2와 그림 2-3은 여름철에 발생하는 대표적인 결로 사례로 고온다습한 외부공기가 지하주차장으로 유입되어 바닥 및 천정에 결로가 발생한 것이다.

그림2-2 지하주차장 바닥에 발생한 결로

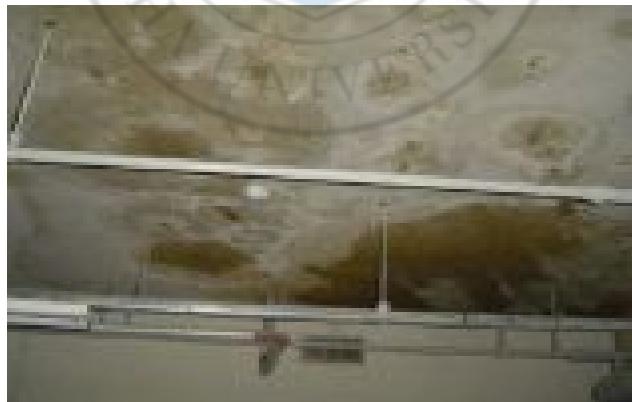
그림2-3 지하주차장 천정에 발생한 결로

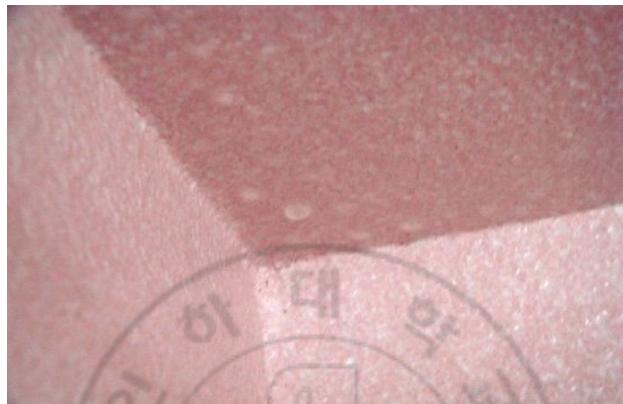
아울러 그림2-4와 그림 2-5는 겨울철 공동주택 발코니에 발생한 대표적인 결로현상으로 찬 외기에 때문에 표면온도가 낮아진 발코니 벽면과 천정에 발생한 결로이다. 이 같은 결로현상은 단열 및 방습조치 없이 외부로 설계된 발코니를 거주자가 실내와 동일하거나 이와 유사한 조건으로 사용하기 때문에 발생하는 것이다.

그림2-4 발코니 천정 결로

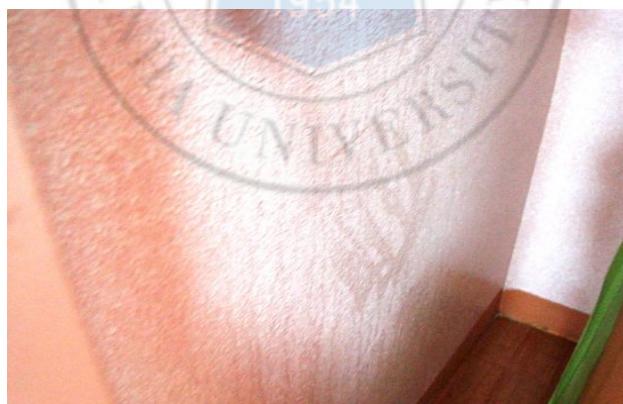
그림2-5 발코니 벽체 결로

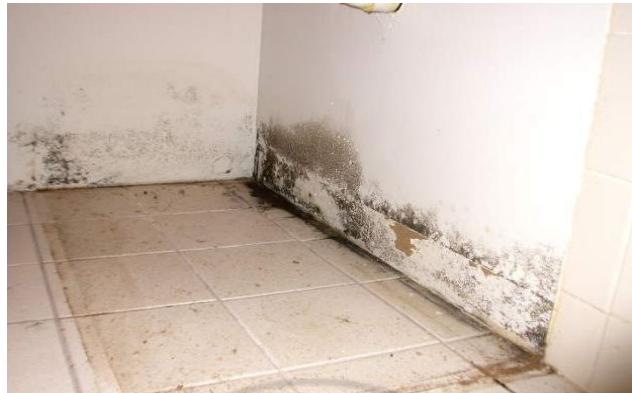
발하고 있다. 아래의 그림 2-7와 2-8는 결로로 인해 발생한 곰팡이 피해사례이다.<sup>13)</sup>

그림2-7 다용도실 벽면 곰팡이 발생

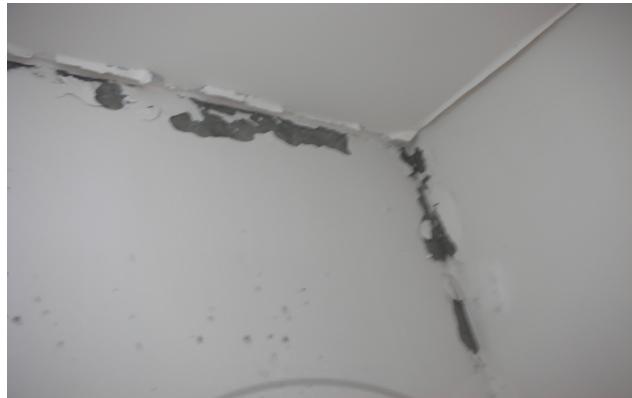
그림2-10과 그림2-11은 앞에서 다루어진 결로로 인하여 발생한 건축물의 피해 사례이다.

그림2-10 발코니 결로 발생으로 인한 도장탈락

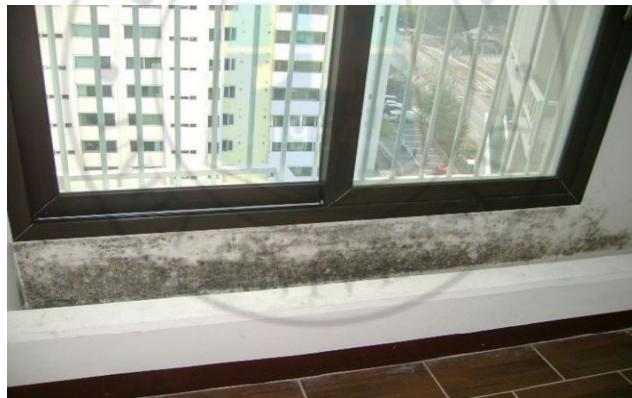
그림2-11 발코니 결로 발생으로 인한 곰팡이 발생

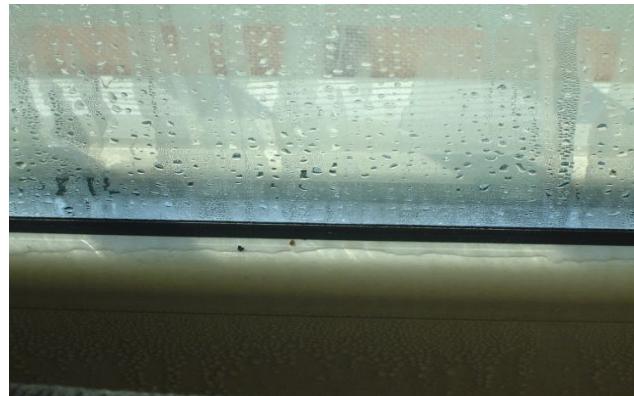
건물의 실내외의 온도차이는 여름철 보다는 난방을 하는 겨울철에 더 큰 온도차이를 보인다. 또한 더운 공기가 찬 공기보다는 더 많은 수증기량을 포함하고 있으나 그 자체로만은 결로가 발생되지 않는다. 하지만 더운 공기 중에 포함되어 있는 과다한 수증기가 냉각되거나 표면온도가 낮은 면에 달라붙어 냉각되어 결로가 발생한다. 예를 들어 수증기가 많이 발생하는 주방에서는 결로가 발생하지 않으나 낮은 표면온도를 가지고 있는 창문이나 냉수 배관 표면에 습기가 닿으면 물방울이 맷이는 결로가 발생한다. 그림2-12과 2-13은 온도차이로 창문 유리면과 냉수 배관면에 결로가 발생한 것이다.

그림2-12 유리면에 발생한 결로

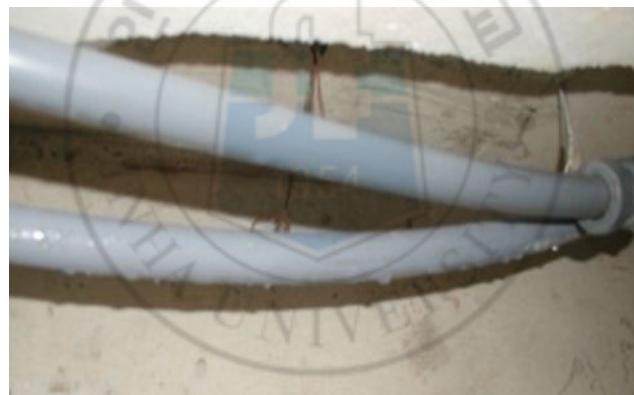
그림2-13 냉수배관 표면에 발생한 결로

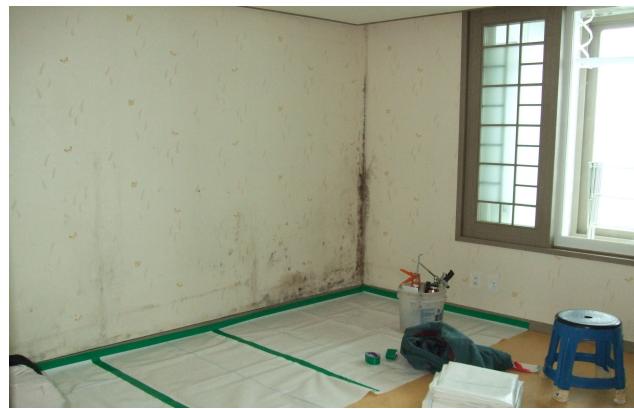
세대 내부 외기에 면한 벽면 중 발코니와 같이 절충 공간이 있는 부위는 결로 발생이 거의 일어나지 않으며 대부분의 결로 발생은 외기와 직접 닿는 외벽에서 많이 발생하고 있다. 위 사항은 최근 건축되고 있는 확장형 발코니 외부창호 주위의 단열시공 부위와 동일하게 보아도 된다. 외기에 바로 노출되는 세대 내부 측벽의 경우 단열재의 작은 결손 부위만 있어도 찬 공기의 유입으로 석고보드 및 도배지 면의 표면온도를 낮추는 결과를 초래하게 되는 것이다. 위와 같이 표면온도가 낮아지면, 그 표면에 공기 중에 포함되어 있는 습기가 물방울로 변하여 맷이는 결로현상이 발생한다. 결로 현상으로 인하여 도배지에 곰팡이 발생과 동시에 실내의 쾌적한 환경을 유지할 수 없게 되어 입주민들의 생활에 큰 피해를 초래하게 된다. 또한 전화기 단자함 결로의 경우는 감전으로 거주자의 생명 까지도 위협하게 된다. 다음 그림은 세대 내부 외기에 면한 벽면 결로 하자 사례들이다.

그림3-3 벽지 곰팡이 발생

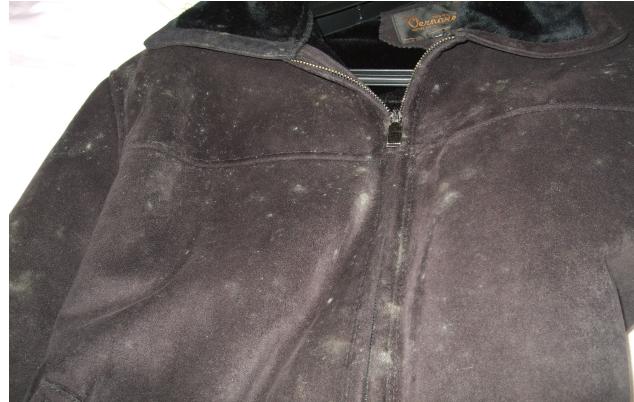
그림3-6 거주자 생활용품 훼손

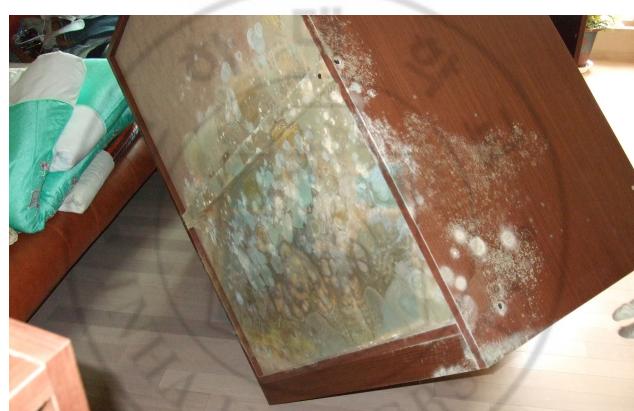
그림3-7 거주자 구입 가구 훼손

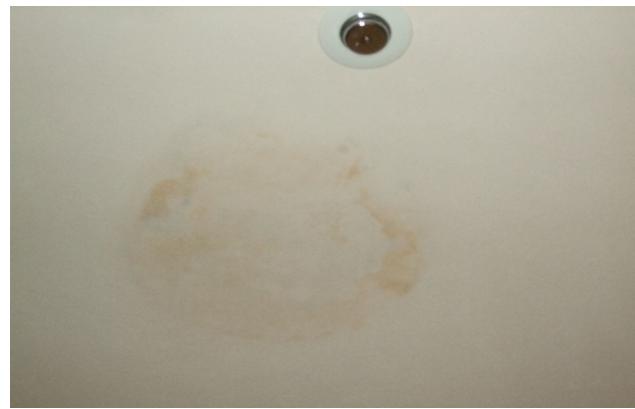
그림3-8 천정 도배지 오염

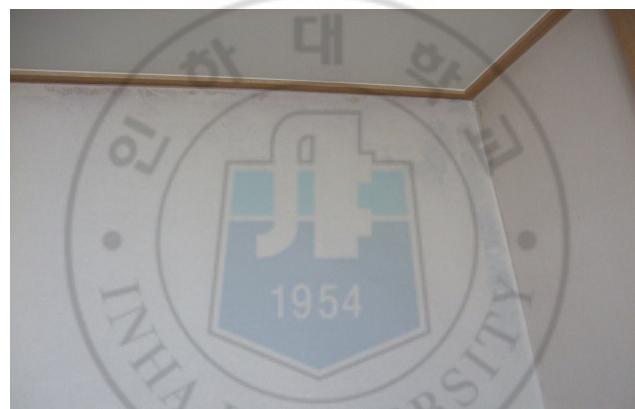
그림3-9 최상층 벽 상부 도배지 오염

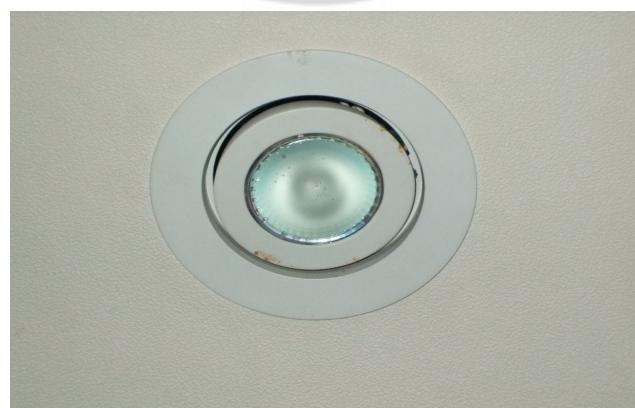
그림3-10 천정등 기구 부식

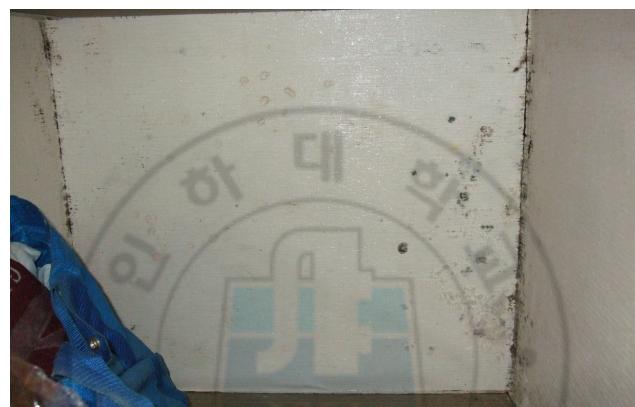
세대 내부의 환기덕트와 파이트덕트는 조적 시공 시 단열재를 시공하는 부위로서 직접적으로 벽면에 결로 발생하여 곰팡이가 발생하는 경우는 거의 없다. 하지만 벽면전체의 냉기로 불박이장 내부의 곰팡이 발생과 콘센트를 통한 냉기유입은 입주자들의 건강에 좋지 않은 영향을 주고 있다. 아래 그림 3-11과 3-12은 세대내부 환기덕트와 파이프덕트의 조적벽에 면한 창고와 불박이장 내부에 곰팡이가 발생한 피해 사례이다.

그림3-11 환기덕트 조적벽에 면한 창고내부  
곰팡이 발생

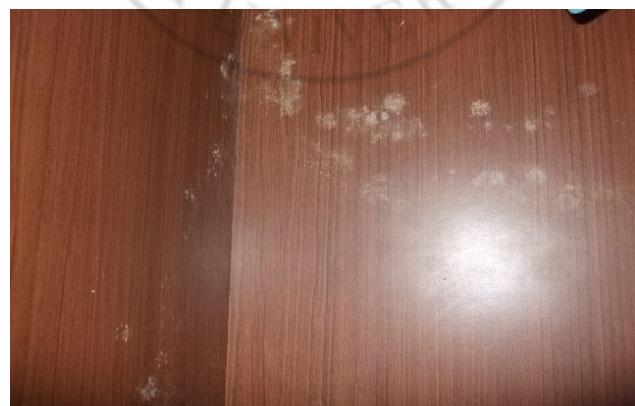
그림3-12 파이프덕트 조적벽에 면한 불박이장  
내부 곰팡이 발생

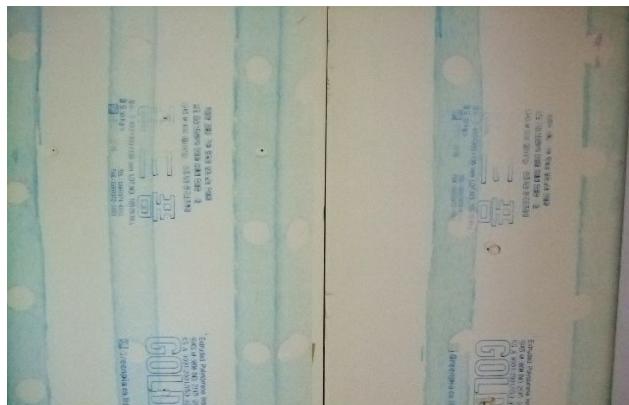
그림 3-13은 단열재 사이의 수직 조인트에 발생한 빈틈이며 3-14는 단열재의 높이 규격 때문에 하부에 잘라 붙인 것으로 단열재 사이의 사축 불량과 제단 불량으로 최하단부에는 단열재와 방바닥 사이에 심하게 빈틈이 발생하여 결로의 원인인 찬 공기가 유입할수 있는 경로가 발생하였다. 또한, 그림 3-15우레탄 폼 견을 사용하므로 작업자들은 5mm도 되지않는 단열재와 단열재 사이에 깊이100mm 대해서 사축을 하기에는 어려움이 따라 단열재의 결에만 사용을 하여 단열성능 저하의 원인이 된다.

그림3-13 단열재 사이의 수직 빈틈

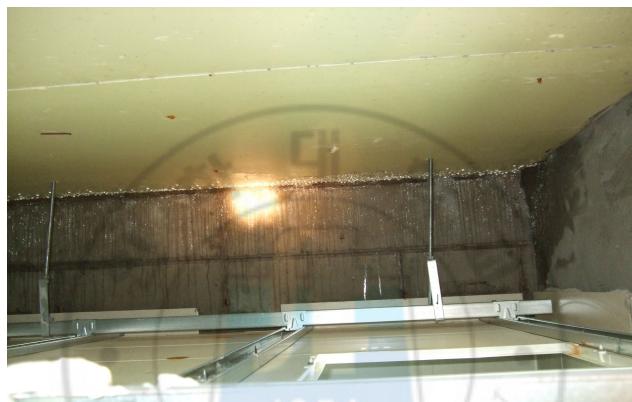
세대 내부 최상층 천정에서 발생한 결로하자는 단열재 접착불량과 콘크리트 타설시 단열재 고정 불량으로 단열재와 단열재 사이에 콘크리트가 유입되어 단열층이 파손되고, 또한 천정등박스 주변과 콘크리트에 매설되어 있는 플라스틱관 내부에 결로가 발생하였다. 그림 3-18, 3-19는 최상층의 내부벽면 상부의 열교 부위에 대해 L사의 기술연구소 자료를 토대로 하여 그 결과 보다 두꺼운 단열재를 사용해 시공하였으나 탈락과 시공누락 및 사축불량으로 결로가 발생한 사례이다.

그림3-18 최상층 열교부위 단열재 누락

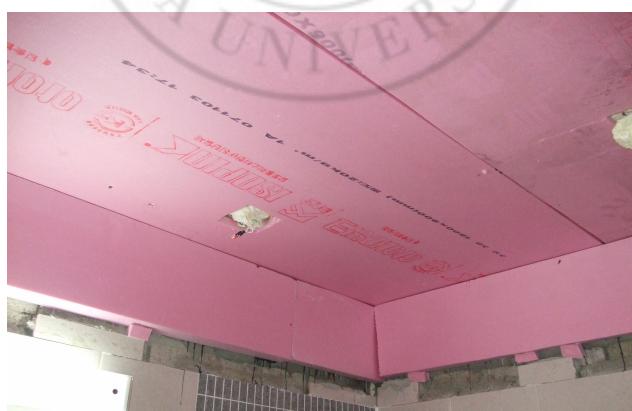
그림3-19 천정 단열재 사축불량

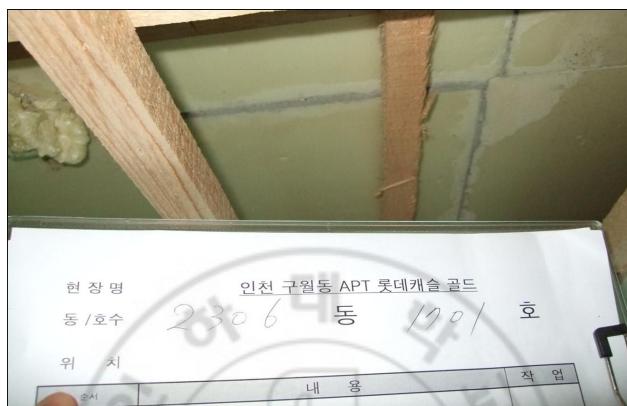
콘크리트가 유입되어 그대로 굳어버려 거푸집 해체 이후에도 단열 보강이 어려운 하자이다. 아래의 그림 3-20는 단열재의 벌어진 틈으로 콘크리트가 유입된 것이며, 그림 3-21은 벌어진 단열재 사이로 냉기가 유입하여 결로가 발생한 사례이다.

그림3-20 단열재 사이 콘크리트 유입

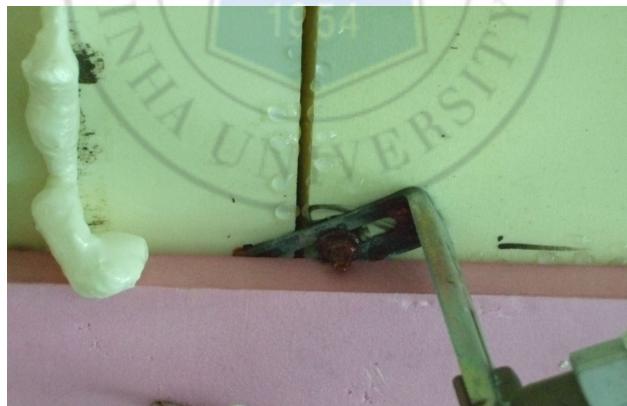
그림3-21 천정 단열재 사이에 발생한 결로

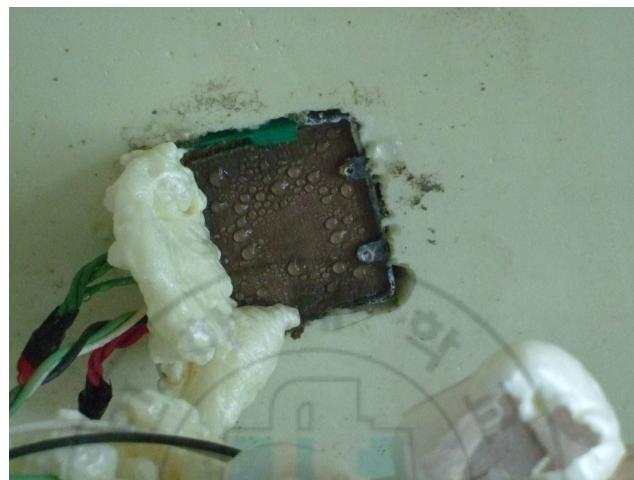
정등박스 사이의 결손부위가 결로 발생의 원인이 된다. 아래 그림 3-22는 천정등박스 주변 단열재 결손으로 결로가 발생한 사례이며, 그림3-23는 천정등박스가 매설된 부위의 단면도로 최상층 슬라브 단열재의 단열층 파손 정도를 보여준다.

그림3-22 천정등박스 주변 단열재 결손

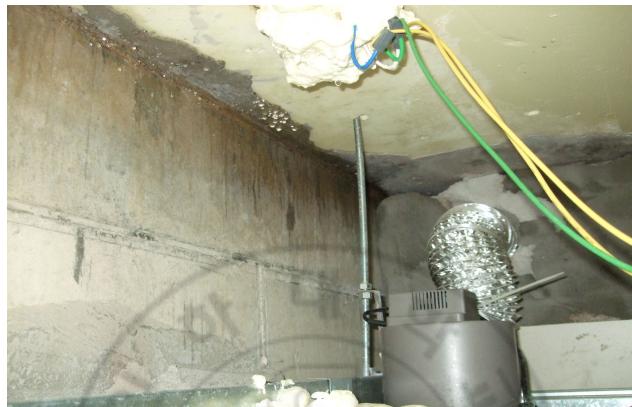
같은 현상은 플라스틱관이 콘크리트에 매입되어 외기에 그대로 노출되어 있기 때문이다. 그림3-24은 최상층의 천정등박스와 연결된 플라스틱관 내부를 통해 찬 공기가 유입되어 결로가 발생하여 1차로 우레탄 폼으로 천정등박스 내부를 밀실하게 충진 했으나 결로가 재 발생한 사례이다.

그림3-24 플라스틱관을 통해 유입된 냉기로  
발생한 결로

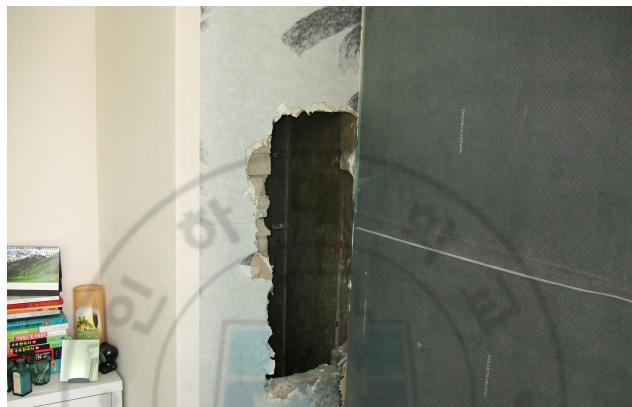
량과 최상층의 경우 옥상 벤츄레타를 통해 지속적으로 들어오는 차가운 공기 때문이다. 이 차가운 공기는 환기덕트와 파이프덕트 조적벽에 면한 벽면 기온을 낮추어 불박이장 내부에 결로가 발생하게 한다. 그림3-26는 조적벽 내부에 외기에 면한 벽면의 단열재가 누락된 사례이며, 그림3-27은 조적벽에 단열재가 시공되지 않은 사례로 물탈 사출이 잘되어도 차가운 공기가 옥상 벤츄레타를 통해 유입되어 환기덕트와 파이프덕트 조적벽의 벽면의 표면온도를 낮추워 불박이장 내부에 결로가 발생하게 한다.

그림3-26 파이프덕트 내부 단열재 누락

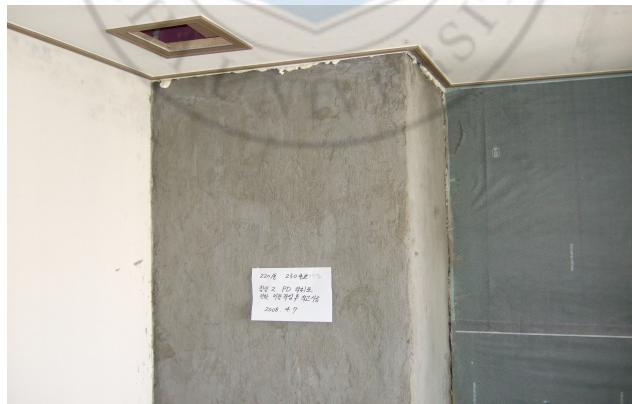
그림3-27 파이프덕트 조적벽 단열재 누락

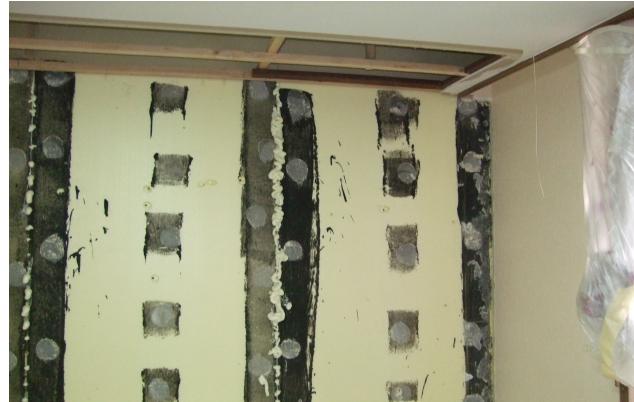
세대내부의 외기에 면한 벽면 결로하자는 단열재와 단열재 사이의 틈 사출 불량과 단열재 탈락 등으로 외기의 찬 공기가 유입되어 마감재 표면에 결로 발생의 원인이 되었다. 또한 외기에 면한 전화단자박스는 단열층을 파손시켜 단열성능 저하를 초래하여 전화기단자함 커버에 결로가 발생하게 하였다. 이러한 하자에 대한 보수는 단열재와 단열재 사이의 빈틈은 우레탄폼을 사용하여 밀실하게 사출을 하여 찬 공기의 유입을 차단했고, 전화단자박스의 단열 층 파손은 위와 같이 우레탄폼을 사용 파손된 단열층을 보강 단열 성능을 향상시켰다. 그림4-1은 단열재 사이에 우레탄폼을 밀실하게 사출을 한 사진으로, 이와 같은 하자는 천정 일부분까지 철거하여 하자보수를 했으며, 전화단자박스 결로하자는 그림 4-2와 같이 단열층을 보강 하였다.

그림4-1 벽체 단열재 빈틈 우레탄폼 충진

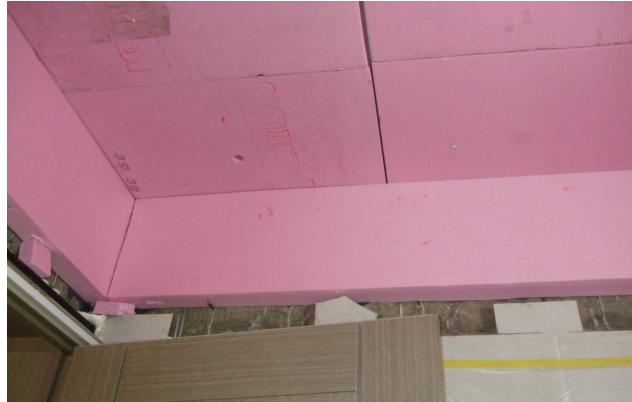
세대 내부 최상층 천정 결로하자는 열교부위의 단열재 탈락, 사축불량과 슬라브 단열재의 고정 불량으로 단열재와 단열재 사이에 콘크리트가 유입되어 굳어버린 것과 천전등박스 주변과 이것과 연결된 플라스틱관을 통한 결로 발생 하자가 있다. 열교부위에 발생한 결로현상은 단열재 누락과 사축불량, 콘크리트면 불량으로 단열재 탈락으로 발생 하였으며, 단열재 재 시공과 우레탄폼을 사용하여 밀실하게 사축을 하였다. 그림 4-3과 4-4과 같이 하자 보수를 진행한 사진이다.

그림4-3 열교부위 단열재 재시공

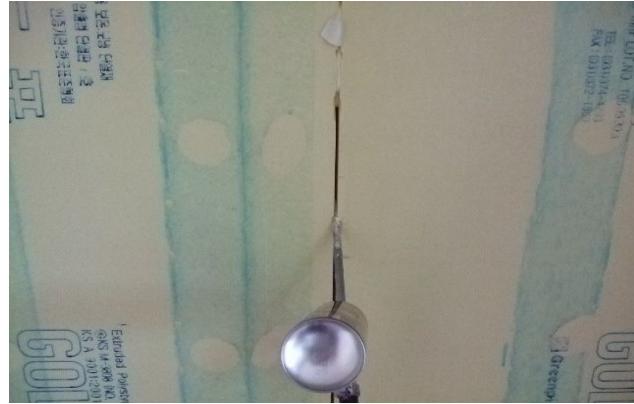
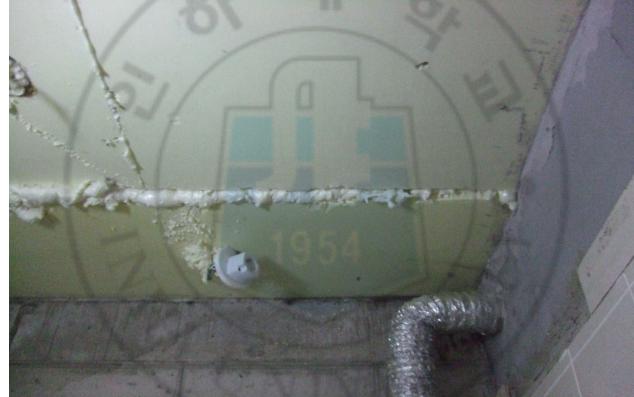
콘크리트 타설시 슬라브 단열재 고정 불량은 단열재 사이로 콘크리트가 유입되어 굳어버려 단열층을 파손하며, 또한 단열재 사이가 벌어져 찬 공기가 유입되어 물방울이 맷이is 현상을 발생 시킨다. 콘크리트 유입으로 단열층이 파손된 하자는 단열재와 단열재 사이를 V커팅을 하여 그 사이에 굳어버린 콘크리트를 제거한 후 우레탄폼으로 사출을 밀실하게 하였다. 아울러 단열재 사이 벌어짐으로 물방울이 맷이is 하자는 위와 동한 방법으로 보수한 것으로 조사 되었다. 그림 4-5와 그림 4-6은 하자보수 진행 사진이다.

그림4-5 단열재 빈틈 우레탄 품 사출1

그림4-6 단열재 빈틈 우레탄 품 사출2

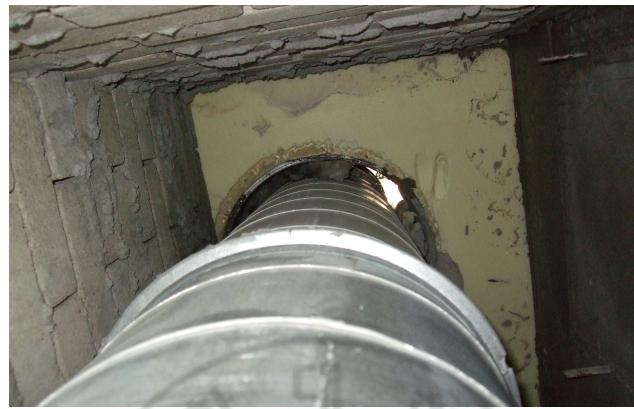
그림4-9 옥상층 슬리브 빈틈 발생

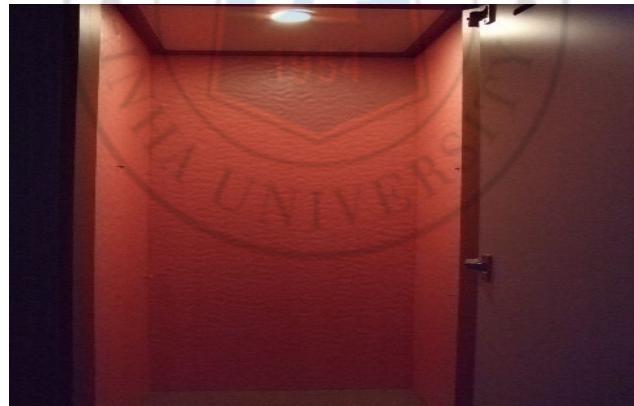
환기덕트와 파이프덕트 조적벽에는 단열재가 누락되어 결로발생에 영향을 주는 것으로 조사되었다. 그림4-10은 환기덕트와 파이프덕트 조적벽에 면한 창고로 단열재를 시공하여 결로를 방지한 것이다.

그림4-10 환기덕트 조적벽에 면한 창고내부  
단열재 시공
