# Manglende sikring av kant

RUH7 • RUH

Prosjekt	Stovner skole
Prosjekt nr.	12200037
Bygning	Tilbygg
Etasje	Plan U1
Tegning	Orienterende plantegning 1. Underetasje (Versjon 3)
Koordinater	108.81495 86.61764 194.10000

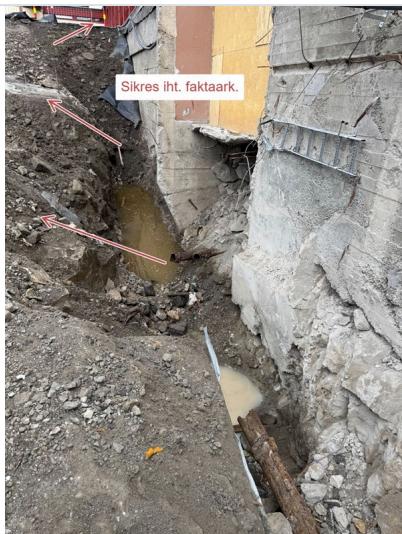
1.1, 2025-07-02, 11.34

Opprettet av:	Erik Henriksen, Advansia AS
Tildelt:	Eirik Strøm-Storaker, Betonmast Oslo AS
Emne:	Manglende sikring av kant
Tidsfrist:	3. jul 2025
Beskrivelse:	Det er her langt ned til bunne av grøft dette gjelder hele veien der de har gravd inn mot eksisterende skolebygg

Tiltak (forslag til utbedring)	Her må det settes opp en sperring/sikring av kant inn mot eksisterende skole
Klassifisering (Fylles ut av HMS)	Farlig forhold (Ingenting har skjedd)
Status tiltak	Tiltak er tilfredsstillende

Oppdatert av:	Ivar Andresen, Betonmast Oslo AS
Stedfortreder for:	Eirik Strøm-Storaker, Betonmast Oslo AS
Ny ansvarlig:	Torger Rikard Løkken, Sigurd Furulund Maskin AS
Entreprise:	00 Byggherre → 303 Graving og sprenging (skiftet)
Arbeidsforløp:	3. RUH fra BH → 3.1 RUH til UE (skiftet)
Beskjed:	Dere må sperre med festivalgjerder eller kjetting

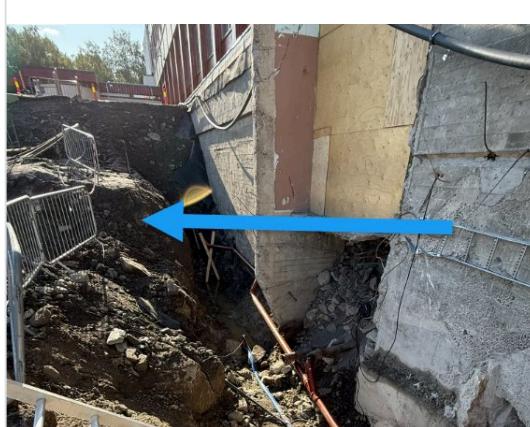
4.1

Oppdatert av:	Christian Mjønerud, Betonmast Oslo AS
Stedfortreder for:	Eirik Strøm-Storaker, Betonmast Oslo AS
Status tiltak:	(ingen verdi) → Tiltak er tilfredsstillende
Beskjed:	utført
