# Mbola村民より惠贈された鉄片について

駆逐艦菊月会

平成 29 年 11 月 21 日

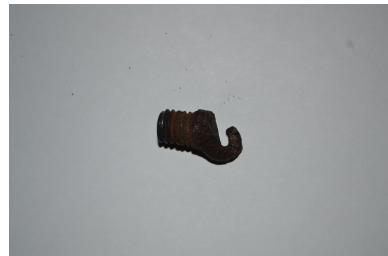
図 1: a.1

- 推定種別: 艦装用ネジ
- 同定位置: 第 4 砲架右後方頂部
- 測定値: 全長 22 mm, 軸長 9 mm, 軸径 9 mm

所見: a.1 の軸長 9 mm のうち先端 3 mm ほどは第 4 砲台座に固定されていたためか金属光沢が残っており、状態は良好であった。風雨にさらされていたと思われる軸部及び頭部には赤錆が生じていたが浸食の程度は低かった。また、a.2 についても a.1 の頭部と同様であった。

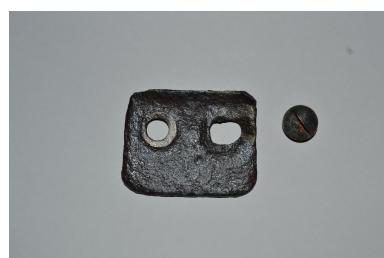
図 2: b.1

- 推定種別: 砲盾
- 同定位置: 第 4 砲架左後方側部
- 測定値: 50 mm x 64 mm, 右孔直径 10 mm, 左孔長径 14.5 mm, 左孔短径 11 mm
- 付属物 (非鉄ネジ): 軸径 9 mm, 頭径 16.5 mm

所見: 砲盾は、トウキヨウベイに放置された菊月には現存しないため確認することはできない。b 群はいずれも表面に赤錆を生じていたが、浸食の程度は低かった。b.1 および b.2 に付属しているネジはいずれも真鍮と思われる非鉄金属製で、それぞれ軸部、頭部の一部が失われていた。

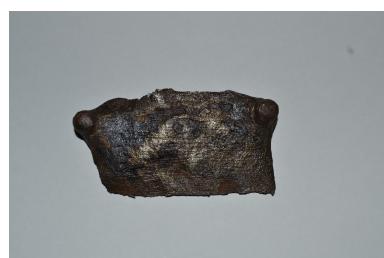
図 3: b.2

- 推定種別: 砲盾
- 同定位置: 第 4 砲台座左側基部
- 測定値: 82 mm x 45 mm
- 付属物 (非鉄ネジ): 軸径 9 mm

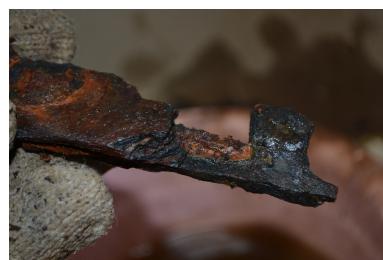
所見: c 群は、恵贈された際に、第 3 砲台座付近の甲板との説明があったが、詳細は不明であった。その後、調査したところ、平成 28 年 3 月に撮影された第 3 砲台座付近の写真に c 群のうち c.1 が確認できること。また、錆を除去したところ、一定の間隔でリベット様の機構および孔が c 群のいずれにも見られること。これらから、c 群はいずれも第 3 砲台座付近の甲板もしくはそれらの桁であると推定される。c 群はいずれも浸食の程度が高い。

図 4: 錆除去の様子

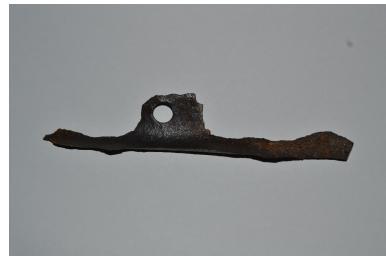
図 5: c.1

- 推定種別: 甲板
- 同定位置: 第 3 砲台座付近左側
- 測定値: 190 mm x 35 mm, 孔直径 12 mm

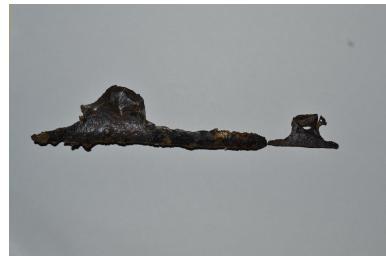
図 6: c.2

- 推定種別: 甲板
- 同定位置: 第 3 砲台座付近左側
- 測定値: 174 mm x 32 mm

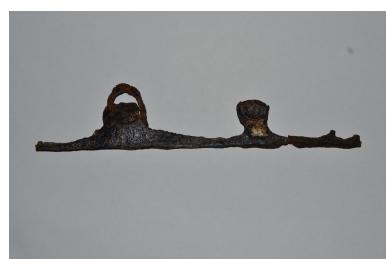
図 7: c.3

- 推定種別: 甲板
- 同定位置: 第 3 砲台座付近左側
- 測定値: 183 mm
