## 피아트라정 5mg 칼션 터짐 불량 원인 및 방지 대책서

### (Corrective and preventive action plan for non-conformance of PM)

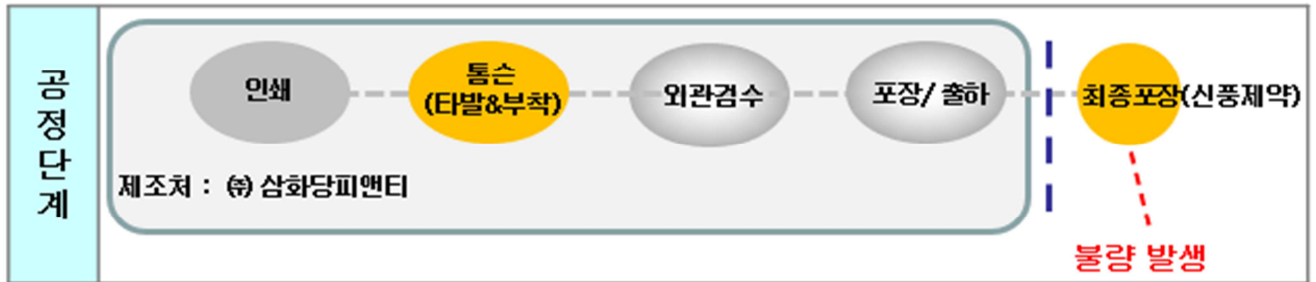
- 1) 현상: 최종 제품 포장 공정에서 칼션 터짐 현상 발생

| 발생 공정 | 불량율 | 불량현상 |
| 최종포장 | 6,000/ 300 = 5%(기 선별 통보 기준) | 칼션 터짐 현상 |

- 1) 선 조치 사항: 3월8일 발생일에 신품제약에 즉시 방문 후 불량 제품 회수  
2) 제품 격리 및 선별 조치

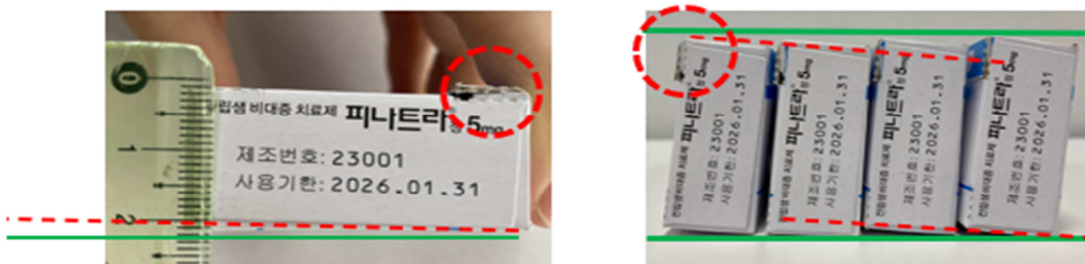
틀어짐 1.5mm정도 발생

- \* 제품 포장 공정 과정에서 폭 7mm 칼선 부분이 물리력에 의한 불 균형이 발생 한 것으로 추정 됨. 참고로 폭이 작기 때문에 지지해 줄 수 있는 힘이 작을 수밖에 없음  
(상기 이미지 참조)

- 1) 제품의 물리력 변화로 인한 불량으로 추정 됨으로써 추후에 상황을 보며 검토 할 필요성이 있음. (칼선 부위가 폭이 7mm 정도밖에 안되므로 틀어짐에 약할 수 밖에 없으나 칼선을 두껍게 하면 소비자가 뜯을 시 문제가 생길 수 있으므로 이에 대한 논의는 사전에 충분한 검토와 테스트가 이뤄져야 함 (그외 나타날 수 있는 추가 변수 요인에 대한 검토 포함)
