# < 고장 수리 내용 >

| 장비명 | 1층 반자동 핸드자키 | NO. | 01 |

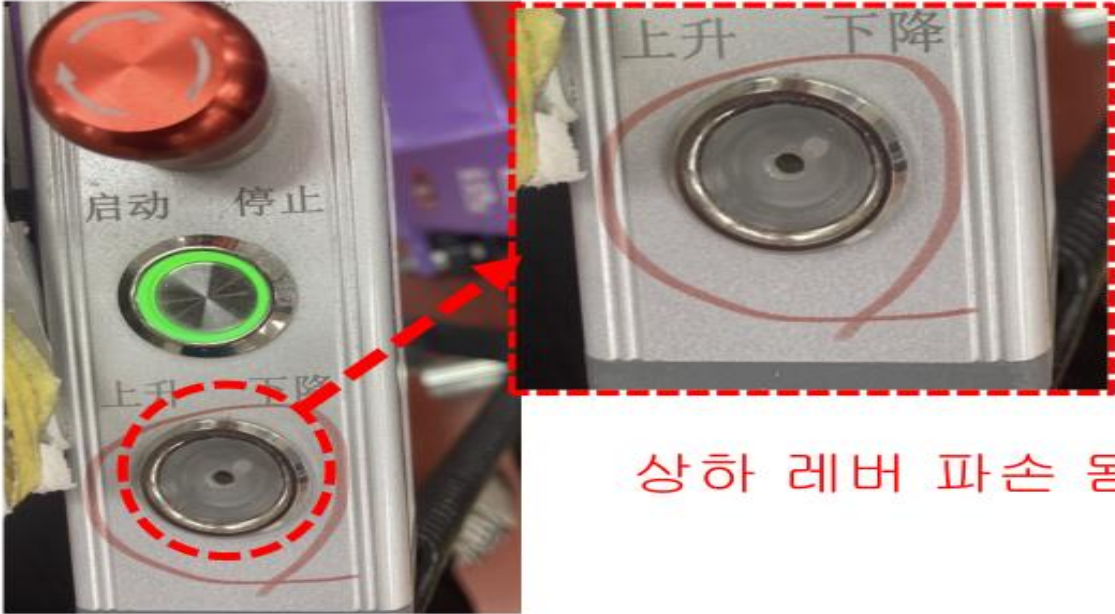
| <p>상하 레버 파손 됨</p> | | <p>* 플라스틱 형태 가공(자체 가공) 부착</p> | |
| <p>■ 문제점 및 이슈</p> <p>조절 레버 파손으로 인한 작동 불가능 상태</p> | | <p>■ 실제 개선 효과</p> <ul style="list-style-type: none"> <li>- 원활한 작동 가능 (임시 조치)</li> </ul> <p>■ 향후 일정 :</p> <ul style="list-style-type: none"> <li>- 플라스틱 파손시 호환 제품으로 교체예정 임.</li> </ul> | |
