**Rapport**  
**de la Commission Indépendante d'Enquête**  
**sur le Blackout du 31 août 2014**

7 octobre 2014

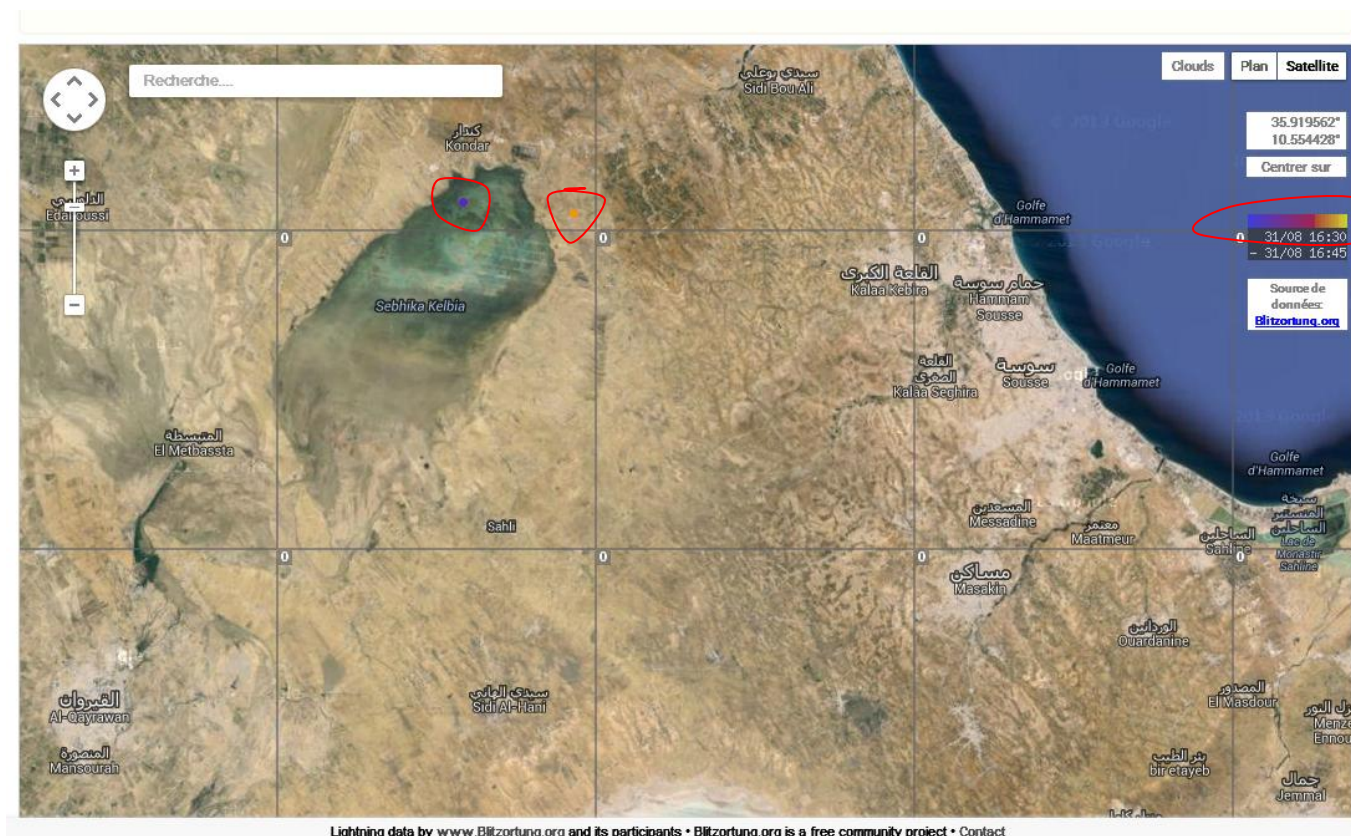
A2.Image Internet de la foudre sur la Tunisie le 31 août 2014 (temps en GMT)

Ce jour là vers 17h30, un orage très violent se déclenche dans l'arrière-pays de Sousse au cours duquel on enregistre des décharges atmosphériques (coups de foudre), observées par des témoins oculaires se trouvant alors dans la zone, à proximité de l'autoroute (et qui se sont réfugiés sous le pont voisin pour se mettre à l'abri ...). Ce phénomène est confirmé par des perturbations de la tension du réseau dont le système de supervision automatique du réseau STEG a enregistré la trace, ainsi que par des enregistrements de l'organisation mondiale d'observation des activités orageuses « Blitzortung.org » <sup>(1)</sup>, que l'on peut retrouver sur son site web « [www.lightningmaps.org](http://www.lightningmaps.org) » (Annexe 2). En aucune façon, le fait déclencheur qui a conduit au blackout ne peut être imputé à un acte malveillant ou une quelconque raison autre que ce phénomène naturel.
