# **LAUDO DE LOCAÇÃO DE IMÓVEL**

## **(Posto Integrado de Segurança Comunitária de Pitanga da Estrada)**

**OBJETO:** Avaliação técnica do imóvel utilizado para instalação e funcionamento do Posto Integrado de Segurança Comunitária de Pitanga da Estrada, visando subsidiar a Administração Pública na definição do seu valor locativo.

**ENDEREÇO DO IMÓVEL:** Rua do Campo, Pitanga da Estrada, Zona Rural, Mamanguape/PB.

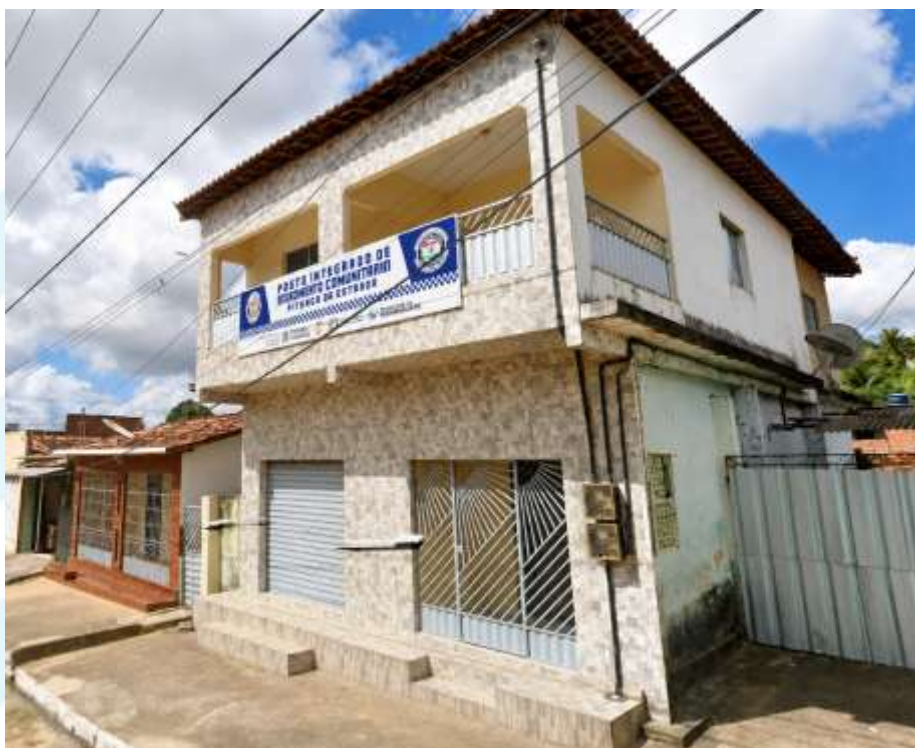
**Figura 01-** Vista frontal do Posto Integrado de Segurança Comunitária de Pitanga da Estrada, localizado no município de Mamanguape-PB.

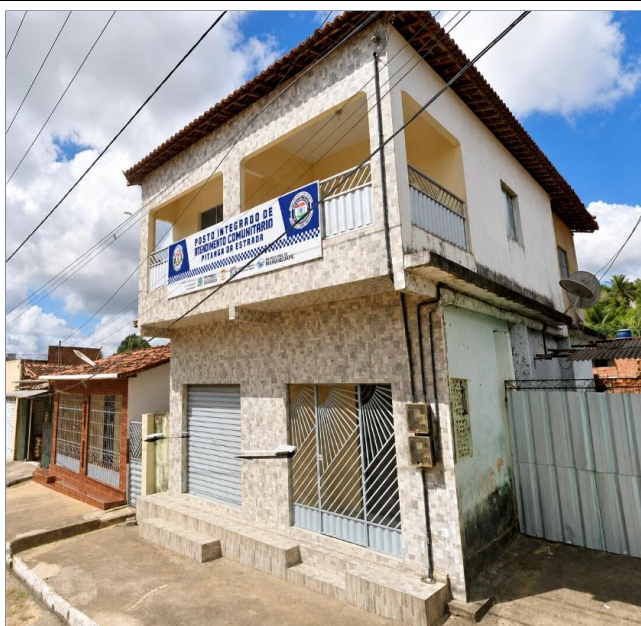
**Imagem 01 - Vista frontal da Guarda Municipal de Pitanga da estrada.**
