LAUDO TÉCNICO
Análise de Produtos ZIEHL-ABEGG

Nº QSYS:	BR-C2107016	Data da Análise:	25/08/2021
Código:	114864	Nº Série:	46006866/006
Descrição:	RH31C-ZID.DC.CR	Ano/Semana	19/28
Quantidade	1	NF Recebimento:	279

Característica:	Inoperante COM avaria
Tensão de	3~400V +/-10% 60Hz
Tipo de Produto:	Centrífugo ECblue

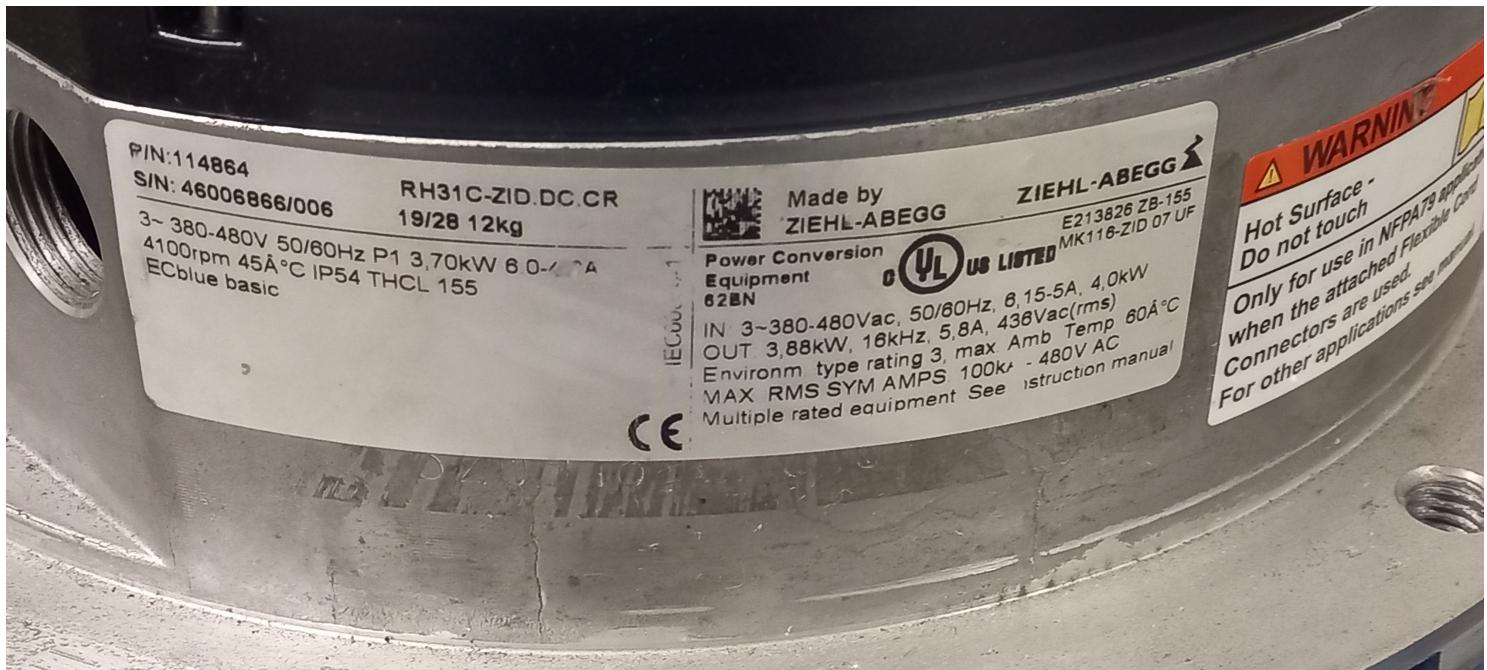
Identificação do Ventilador.

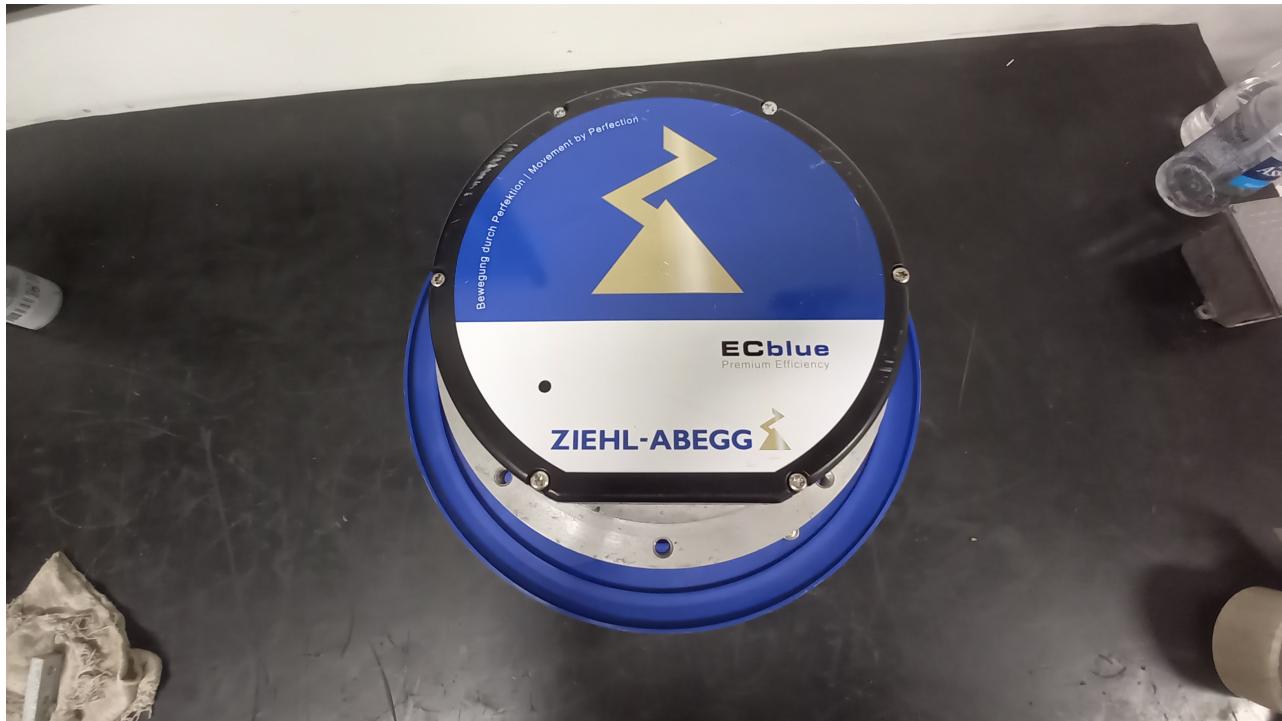
Evidência do motor do ventilador a ser analisado.

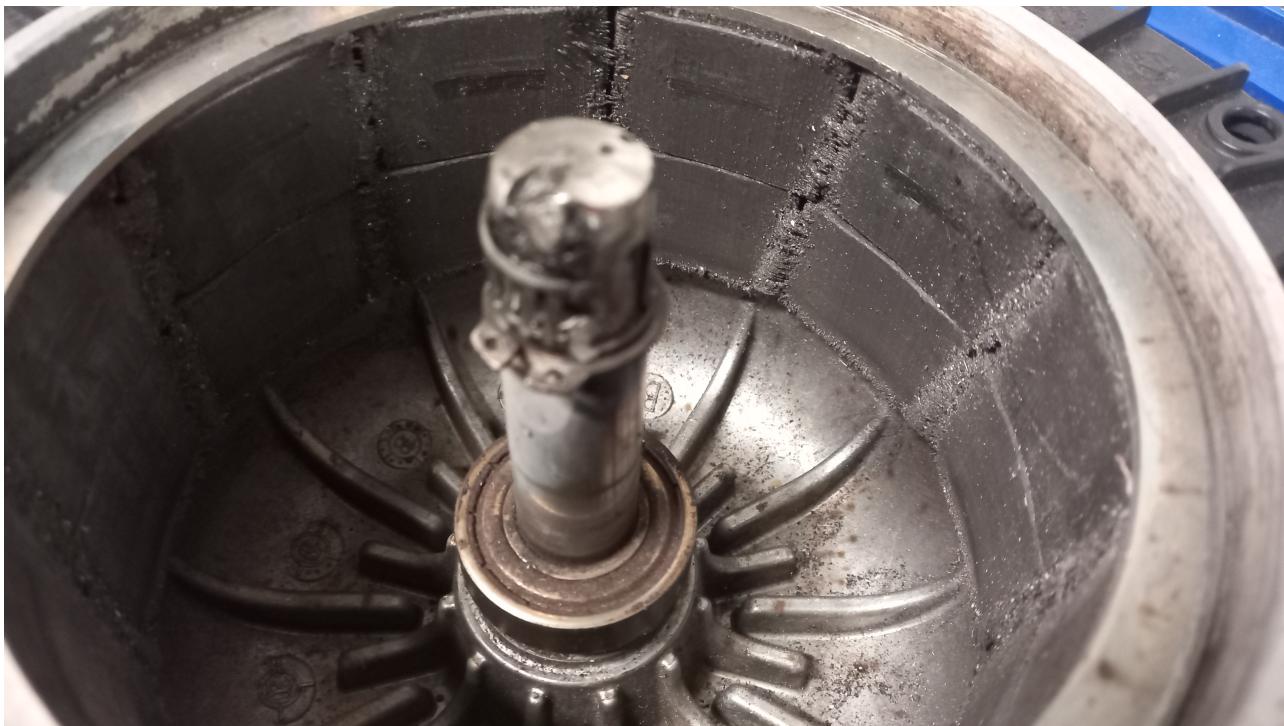
Evidências de violação e montagem indevida do rotor com estator.

Evidências acima mostram que o eixo do rotor foi danificado por conta do uso indevido de uma ABRAÇADEIRA DE ROSCA na intenção de manter o rotor acoplado ao estator. E com isso, o motor apresentou um desbalanceamento e consequente sobreaquecimento, que acarretou a sobrecarga no circuito de controle.

Análise e testes mecânicos	Análise e testes elétricos	Novo motor elétrico
Novo balanceamento	Limpeza dos componentes	Análise e testes de controle
Montagem / desmontagem
