■事故の概況

事故類型:出会い頭 発生日時:午後 7時台

当事者A:普通乗用車 20歳代 男性 当事者B:自転車 20歳代 女性

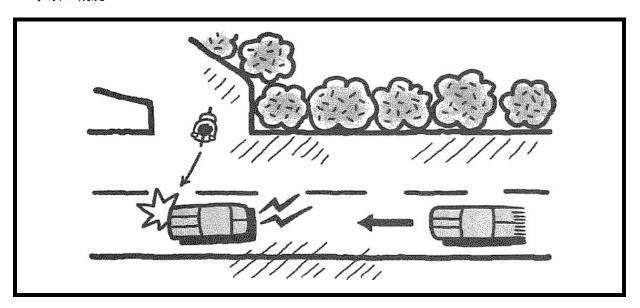
Aは、片側1車線で制限速度40km住宅街の直線路において、時速約70kmで走行中、Bが右側敷地通路から道路を横断しようと出てきたのを発見し、急ブレーキをかけたが間に合わず、Bの後方側面に衝突しました。

Bは、右からの車両を1台やり過ごした後にAのヘッドライトが見えたが、先に渡れると思って横断を始めました。しかし、Aの速度が思ったより速かったために渡りきる前にAに衝突されました。衝突の衝撃によりBは、Aのフロントガラス左側に衝突しガラスを突き破り助手席に侵入し、重傷を負いました。

学校・住宅街は自転車や歩行者の往来が予想される場所です。制限速度を守るとともに 周囲の環境に十分注意を払い、安全運転を心がけてください。

見通しの悪い場所では減速し、時には徐行するなどして予防運転にも心がけましょう。 また、脇道から公道に出る場合などはきちんと停止して、左右の安全を確認し、歩行者 や自転車利用者からは相手車両のライトがよく見えますが、相手車両が自分に気がついて いない場合もあるので、車のライトが見えたら、その車両の通過を待ちましょう。さらに、 相手からは見えにくいことを意識し、明るい色の服や反射材用品の着用など、相手車両か ら発見されやすいような工夫をすることも有効です。特に自転車利用者は、夜間には必ず ライトを点灯しましょう。
