■事故の概況

事故類型:人対車両 横断中

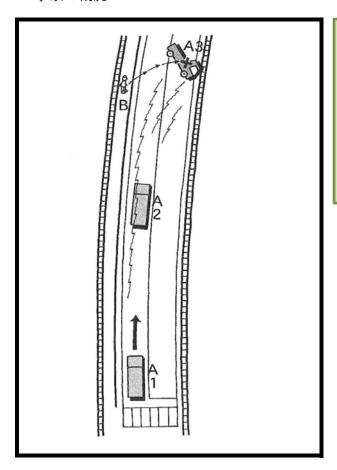
Aは片側1車線道路を時速約75kmで走行中、左側歩道上に立っているBに気付きましたが、特に危険を感じることなくそのままの速度で走行しつづけたところ、Bが歩車道の境界ブロックを超えて車道に出てくるのを発見しました。Aは、危険を感じブレーキと右への急ハンドル操作で回避しようとしましたが、バランスを崩して横転した際にBに衝突しました。

Bは、道路を斜めに横断し始めたところ、Bを回避しようとして横転したA車の下敷きになりました。

この事故の主な原因は、普通トラックの速度超過です。歩行者が道路を横断する可能性を考え、事前に十分に減速をし、歩行者の動きに注意していれば、無理なく回避できたと思われます。また、荷物を積んでいる時には制動距離が延びたり、バランスを崩しやすいものなので、速度を控えめにするとともに、急なハンドル操作やブレーキ操作をしないようにすべきです。

歩行者は、道路を横断するときは必ず横断歩道を利用しましょう。やむを得ず横断歩道 以外を横断する場合は、左右の安全を十分に確認しましょう。車の速度は見た目より早い ものです。走行車両が見えたら、かなり先と感じても、車の通過を待って横断するように しましょう。
