■事故の概況

事故類型:左折時

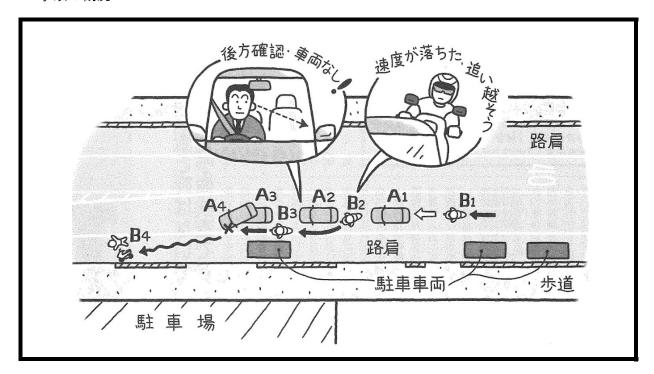
Aは、片側一車線道路を走行中、道路左側にあるの店舗の駐車場に入るため左折しようとしていました。駐車場の入口付近の道路には何台かの車両が駐車していたのでAは駐車車両に注意しつつ時速約30kmに減速しながら左へ方向指示器を出し、一度左側ドアミラーをのぞき後方確認をしました。後方に車両が映っていなかったので左折を始めたところへ左後方から進行してきた二輪車と衝突してしまいました。

二輪運転者のBはA車の車両1台分くらい後方を走行していましたが、A車が減速しはじめ、左右の方向指示器が点滅していなかったので左側から追い越そうとした途端、A車が左折を開始したために避けられずA車に衝突してしまいました。

この事故の要因はAの後方安全確認不十分といえます。二輪車はその機動性の高さから車両間を縫うように走行し、いつの間にか自車の直後に追従していても気づかないということもあります。自動車の運転者は左折しようとする時には、早めに方向指示器を出し、これから左折するという意思表示を出すことが肝心です。次に左側方や後方に二輪車がいないかどうか、サイドミラー、ルームミラーを見るだけでなく自分の目でも直接確認しましょう。

他方、二輪運転者は常に周りの車両に自分の存在をアピールするような位置関係を保って走行するように心がけましょう。
