■事故の概況

事故類型:出会い頭

発生日時:6月 午後4時台 晴 当事者A:四輪車 60歳代 男性 当事者B:四輪車 40歳代 女性

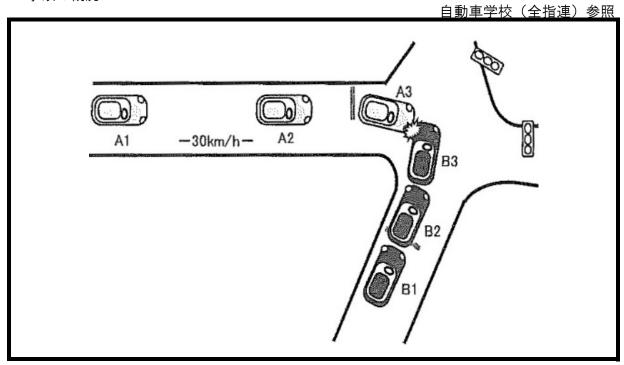
Aは時々通る変形の十字路交差点を直進しようとして、青信号を時速約30kmで漫然と先行車に追従しました。先行車が左折したので、まだ信号は青と思い込み、そのまま交差点に進入しようとしたとき、交差点直前で赤信号に気づき急ブレーキを掛けましたが間に合わず、右方向の交差道路から青信号で進行してきたB車と衝突しました。道路右側は垣根になっていて見通しはまったく利かない状況でした。

Bは時々通る交差点で赤信号に従い停止しました。信号が青に変わったので発進し、青信号であるので安全確認をせず交差点に進入したところ、左方交差道路から来たA車に気付くことなく衝突しました。左方の見通しは、垣根のためきわめて悪いです。

この事例は他の車につられて行動してしまった例です。自分の眼で一つ一つ確認することが大切です。とくに信号は常に変化するものという認識が必要です。Bにしても、例え青信号であっても一呼吸おいて発進することが防衛運転になります。とくに信号の変わり目では、Aのように結果として信号無視する車もあるので、用心して防衛運転に努めてください。
