■事故の概況

事故類型:出会い頭

発生日時: 夕方(薄暮時)

当事者A:原付自転車 70歳代 男性 当事者B:普通乗用車 30歳代 男性

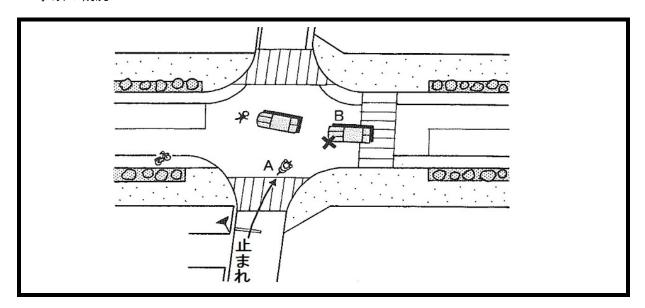
Aは一時停止標識が設置されている十字路交差点を右折する際、右方の安全確認を怠り 時速約10kmで進入したため、右方から直進してきたBと衝突しました。

Bは、時速約65kmで走行中、衝突位置の約36m手前で原付自転車を発見し、ブレーキ操作を行いましたが、衝突を回避できませんでした。

Aの進行道路は交差点手前で上り坂になっており、植栽もあるためB側の見通しが悪く、 Bの進行道路は交差点手前で左カーブになっており、A側の見通しが悪い道路環境でした。

一時停止規制の道路標識や道路標示がある交差点では、一旦停止したあと、必ず左右の 安全確認を行ってから交差点に進入しなければなりません。また、車がこ来ないと思って も、次の瞬間に脇道などから出てくる場合があるので、警戒しながらゆっくりと発進すべ きです。

車が思った以上に速い速度で走行してくる場合もありますので、車が通り過ぎるのを 待ってから交差点に進入するゆとりをもって運転しましょう。

信号が設置されていない交差点を通過する際は、バイクや自転車の飛び出しがあるかも しれないと考え、速度を控え目にするなど慎重な運転を心がけるべきです。
