■事故の概況

事故類型:出会い頭 発生日時:平日 昼

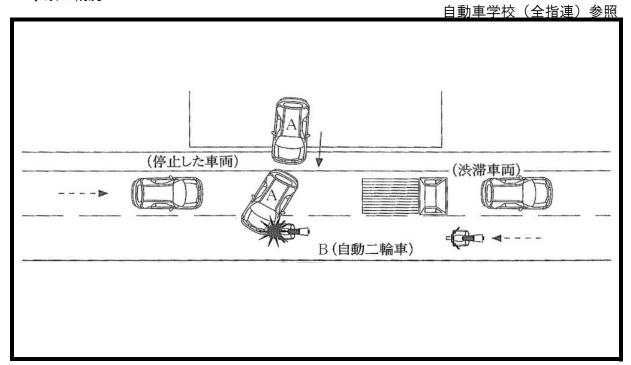
Aは、駐車場から出て、左折方向が渋滞でのろのろ進行中の往復二車線の道路に、右折しようとしました。右方から進行中の車両が、Aを見て止まってくれたので、Aは停車している車両の間を通りぬけて右折しようとしたところ、左方からB車が時速約50kmで走行してきて、衝突しました。

渋滞で停車している車両や、駐車車両があると、安全確認がしにくくなります。このような場所を通行するとき、確認もせずに大丈夫だろうと軽く判断して進行することは大変危険です。安全確認がしにくい場所であるからこそ、確実に安全確認を行う必要があります。また、停止してくれた車両があるとどうしても急がなくては迷惑をかける等と思い、あせってしまうことがあります。この事故の場合にも、Aは右方からの車両が止まってくれたので待たせると悪いと思い、また、反対車線(左方)の交通量が少なかったので油断して十分に安全を確認しなかったことが事故の原因です。
