■事故の概況

事故類型:出会い頭

■ 事故の概要

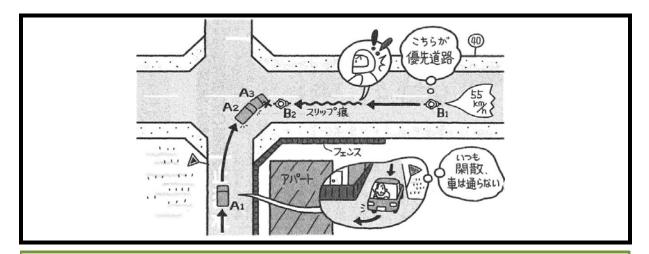
Aは、幅員約5.2mの往復1車線道路を走行し、一時停止標識で規制されている信号機のない十字路交差点に近づきました。

Aはこの交差点を毎日のように通っており、いつも交通が閑散なことから一時停止をしないで、交差道路の見通しの良い左方のみ安全を確認して右折を開始しました。その直後交差点右方から進行してきたB車を発見しましたが、回避できずに衝突しました。

一方Bは、往復2車線の道路(規制速度40km)を時速約55kmで交差点方向に直進していました。Bは、事前に交差点には気づいていましたが、自車側が優先道路であることから、もし交差車両がいたとしても相手の方が当然停止するだろうと、時速約55kmのまま直進しました。Bから見て交差点左方はアパートの建物・フェンスなどで見通しが悪く、そこから飛び出してきたA車に気がついた時にはすでに衝突は避けられませんでした。

この事故で、B車はA車の右側ドア付近に衝突し、その後転倒しました。

この事故の主な原因は、Aの交差点での右方の安全不確認です。Aはさらに一時停止も 怠っており、標識の存在を知っていながら無視していました。交差点の右方は見通しが悪 かったにもかかわらず、いつも通行車両がほとんどないことから、安易に交差車両はない だろうと、判断をして、注意・確認を怠ってしまいました。

また、Bについても見通しの良くない交差点を通過する場合、優先側であっても交差道路から自動車や自転車が飛び出してこないかどうか徐行したうえ、安全を確認して進行する必要がありました。

優先道路を通行する際にも交差点の状況には常に注意を払って防衛運転に心がけましょう。
