■事故の概況

事故類型:左折時

当事者A:軽自動車 20歳代 女性 当事者B:原付二種 40歳代 男性

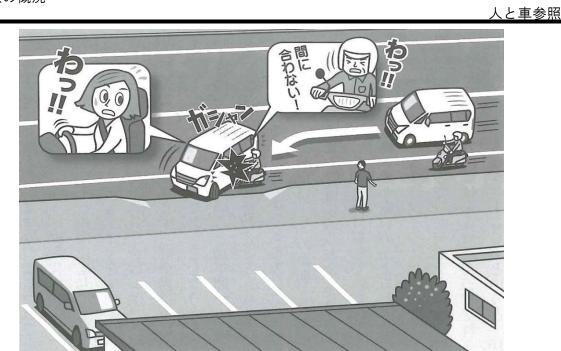
Aは、左右に歩道橋がある往復2車線道路を時速約40kmで走行していました。後方には B車が車線左側を追従するように走行していました。Aは、道路の左側にある店に入ろう と減速し、ウィンカーを出すと同時に後方の安全確認もそこそこに左折を開始しました。 その直後にドンという音と共に衝撃があり、初めてB車と衝突したことに気づきました。 一方、Bは、A車のすぐ後方左側を走行していましたが、突然A車が進路をふさぐよう に左折してきたので、急ブレーキをかけたのですが、間に合わず衝突してしまいました。 この事故でBは肋骨を折り、全治2ヶ月の重傷を負ってしまいました。

この事例は、Aが追従してくる車両が無いと思い込み、安全確認もそこそこに道路外の 駐車場に入ろうと左折をしたことが原因です。左折をするときは、前方、後方の安全確認 を行い、あらかじめその前からできる限り道路の左側端に寄って、減速してからハンドル を切りましょう。特に、自転車、二輪車は見落としがちになるのでしっかり確認しましょ う。

また、Bも車間距離を十分に取りA車の動静に注意して走行していれば、けがをせずに済んだかもしれません。二輪車に乗る方は、防衛の意味でも車間距離を長めに取り四輪車に近づかないように走行することが重要です。
