■事故の概況

事故類型:単独事故

発生日時:2月 早朝 霧

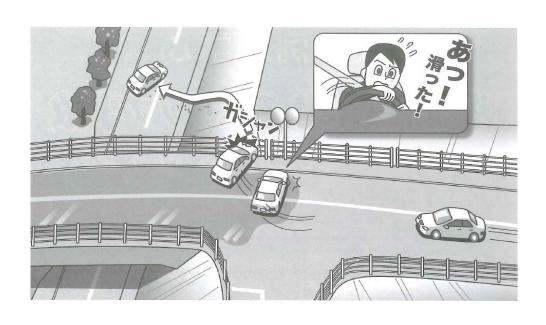
Aは出勤のため通い慣れた道を走っていました。しばらく走った所で他の道路と立体交差している橋梁を上りはじめました。その時、突然車のコントロールを失い、対向車線にはみ出したと思ったら反対側に設置されたガードパイプを突き破り、8m下の道路に落下しました。Aは少し寒かった気がしたが、路面が凍るほど寒いとは感じず、まさか凍結しているとは思わなかったと話しています。

この事例は、冬場、橋梁の路面が凍結した所でタイヤがスリップしてコントロールを失い落下した事故です。一般的に、高架構造の橋梁上の路面は、地熱などがないため、ほかの路面に比べ凍結しやすいと言われています。そのことを知っていて、より慎重な運転を心掛けていれば今回の事故は起きなかったかもしれません。危険を予測することは、事故を起こさない有効な手段になります。しかし予測するには、ある程度の情報や知識が必要です。日頃から交通事故のニュースや情報などに興味を持ち、なぜ危険なのか、どう対処すべきかを考える習慣を身につけることが、危険予測に役立つものと思います。
