■事故の概況

事故類型:車両単独

■ 事故の概要

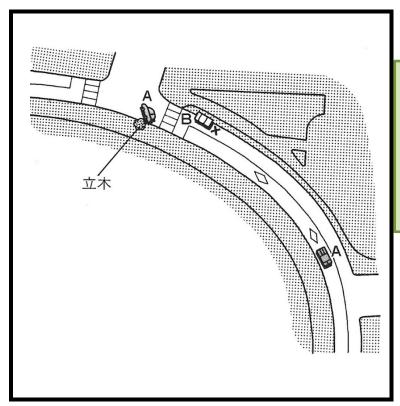
当事者A:普通乗用車 10歳代

男性

Aは時速30kmに規制された片側一車線道路を時速約80kmで走行中、左カーブで速度を出しすぎたため対向車線にはみ出し、対向車線の路肩に停車中のB車に接触、さらに、A車は走行してきた車線の路肩に植えられた立木と衝突し、道路上に横転転覆した状態で停止しました。

第一に、規制速度を守って運転しましょう。Aは免許取得後4カ月の初心運転者であり、カーブ曲率を読み誤り、カーブに見合った速度の選択を誤りました。カーブ進入位置でカーブの出口が見えず、90度以上進行方向が変わるカーブや、曲率が途中で変わるカーブもあります。走行中でも慌てることのないように、どのようなカーブでもカーブ手前でスピードを十分落としてから進入しましょう。カーブ通過の基本行動は、スローイン、スローアウト!
