■事故の概況

事故類型:出会い頭

当事者A:普通乗用車 60歳代 男性 当事者B:原付自転車 50歳代 女性

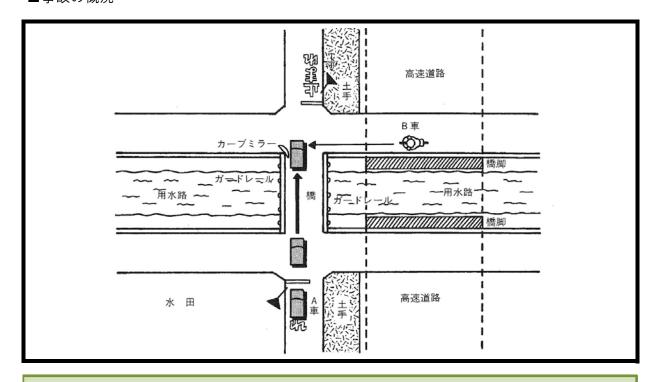
Aは高速道路に平行する道路を走行する中、用水路の両脇にある二つの道路を横切る際、最初の交差箇所で一旦停止した後、橋を渡った二つ目の交差箇所では一時停止をせず、右から走行してきたB車を見落としたまま直進しました。

一方、Bは一時停止規則の道路を走行するA車が停止するものと思い、そのまま直進したため衝突してしまいました。

Aの進行する橋の欄干がガードレールとなっており、B側道路の用水路側にもガードパイプがあり、お互いの見通しがよくありませんでした。

Aは一つ目の交差箇所では一時停止をしていますが、二つ目では左右の確認を行っていません。二つ目の交差箇所には、いずれの道路にも一時停止規制は設けられてはいませんでしたが、連続する大きな交差点では、二つ目の交差箇所に入る手前でも必ず一旦停止させるなど、左右の安全を再度確認してから通過しましょう。

ガードレールや欄干などがある交差点では、交差する道路を走行する原付自動車のような 小さな車両を見落としやすいものです。相手車両の行動や速度を勝手に判断するのは危険 です。どうのような状況になっても直ちに止まれるよう速度を十分に落として、交差点に 進入しましょう。
