■事故の概況

事故類型:出会い頭 発生日時:平日 午前中

当事者A:普通乗用車 60歳代 男性 当事者B:普通乗用車 40歳代 女性

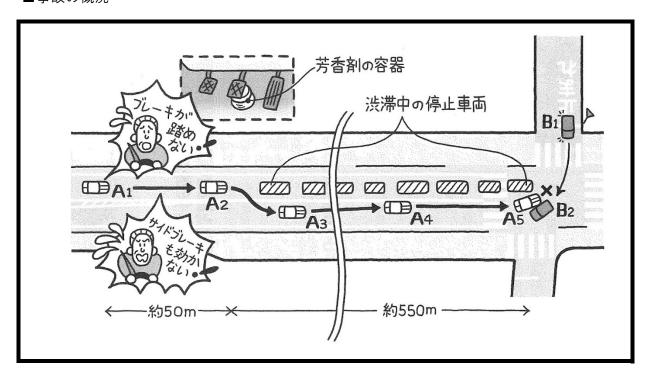
Aは市街地の往復2車線道路を走行中、前方に渋滞中の車列を発見し、ブレーキを踏みこもうとしたところ、ペダルがまったく動かないという事態に気づきました。サイドブレーキを引いたものの、まったく効かなかったためスピードを落とすことができず、前車への衝突を避けるため、仕方なく対向車線に出て対向車を避けながら走行を続けましたが、交差点の左交差点路から右折してきたB車と出会い頭に衝突してしまいました。

一方Bは信号機のない交差点を右折しようと停止していました。交差車両のうち1台が道を譲ってくれたので右折を開始し、右方の車線に入ったとたん、逆走してきたA車の右前部と自車の右後部がすれ違う形で衝突してしまいました。

この事故原因はA車の床下に転がっていた円筒形の芳香剤のボトルが走行しているうちにブレーキペダルと床の隙間に入り込んでしまい、ブレーキペダルが踏み込めない状態になっていたことでした。また調査の結果、サイドブレーキは効き代の調整がされておらず、目一杯引いた時でもブレーキとして役立つ状態ではありませんでした。定期点検整備がきちんとできていなかったことも事故の要因となりました。

このような事故はダッシュボードや車室内に転がりそうなものは置かない、走行前に車 室内外の安全点検を行うなど運転者のちょっとした注意で防ぐことができます。定期点検 整備の実施や走行前の安全点検、確認が重要です。
