## ■事故の概況

事故類型:車両相互

## ■ 事故の概要

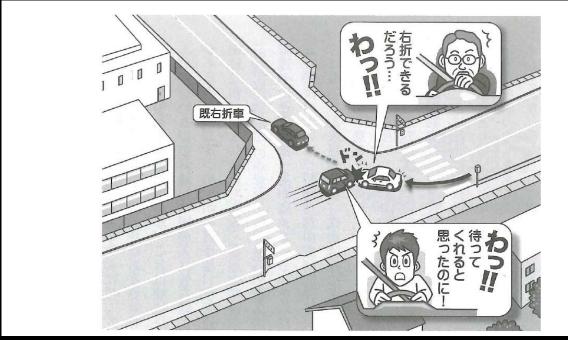
Aは片側1車線の信号のあるT字路交差点で、前車に続いて右折しようと停止していました。前車が右折しはじめたので、対向車線を走行してくるBの車両をチラッと見て、続いて右折できると思い右折を開始したところBと衝突しました。

Bは速度制限が時速約40kmの道路を、時速約60kmの速度で走行していました。前方の交差点を右折する車両の後に、Aの車両がいることに気付いていましたが、こちらを認識しているだろうから通過するまで止まっていると思い、減速せずに交差点を通過しようしました。その時、右折してきたAと衝突してしまいました。

Aが対向車線を走行するBの速度を見誤り、右折する前車に続いて交差点を右折しはじめたことが原因です。交差点を右折する場合、対向する車線を横切ることになるので、対向車の状況を正しく把握することが必要です。対向車との距離や速度を考慮して、少しでも危険だと思える状況ではけっして無理をせず、安全な状況で右折するようにしましょう。

Bの速度の出しすぎも事故の一要因となっていると考えられます。速度超過は、自車の安全確認に支障をきたすだけではなく、相手の状況判断を誤らせる要因にも繋がります。 交差点で右折中の車両がいたら、その後ろや陰から続いて、右折してくる車両がいるかも しれないと防衛運転に徹することが大切です。
