# 물놀이형 어린이놀이시설 점검 결과 보고서

과천시 · 2026년 여름철 물가동 전 안전점검

물가동 전 점검 · 2026.6월

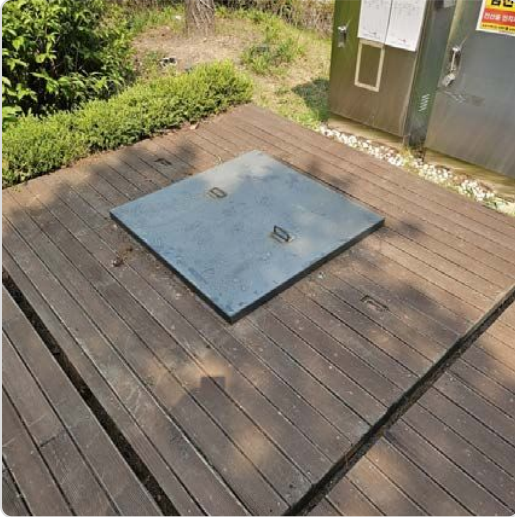
##### 송배수시설 잠금장치 미설치

물놀이 공간 내 배수장치 구역에 이용자 접근 제한을 위한 잠금장치가 설치되어 있지 않음이 확인되었다. 점검 당시 배수시설 주변 바닥 데크(WPC 데크)이 열려 있는 상태로, 어린이가 배수장치 내부에 접근 가능한 상태였다.

※ 시설기준 4.3.2 위반 - 배수장치 출입문 등에 잠금장치(시건장치) 설치 의무

▶ 조치: '26.7.1.까지 잠금장치 설치 시정요구 (7월 개장 전 완료)
