# REPORTE DE SERVICIO Y OPTIMIZACIÓN DE SISTEMA DE GRAVEDAD CERO

**PROYECTO:** Sistema de Gravedad Cero

**CLIENTE:** KOTEMAH / Ing. Rodrigo Ruiz

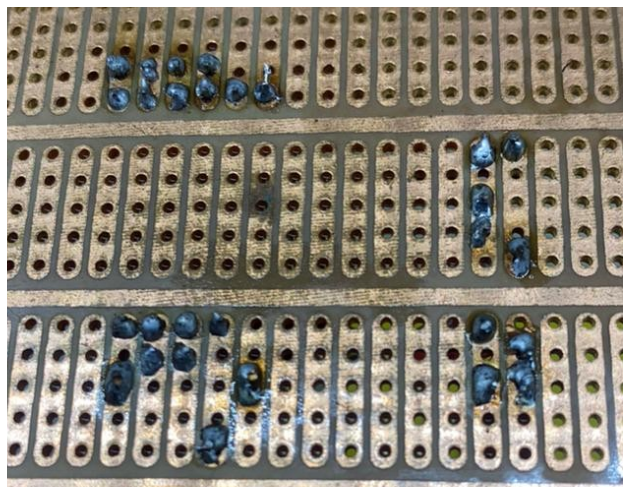
La presencia de soldaduras frías y fracturadas generaba una alta resistencia y ruido en las líneas de comunicación. Esta inestabilidad eléctrica impedía que el software original pudiera interpretar correctamente las señales de los sensores.

*Figura 3. Placa con soldaduras frías*

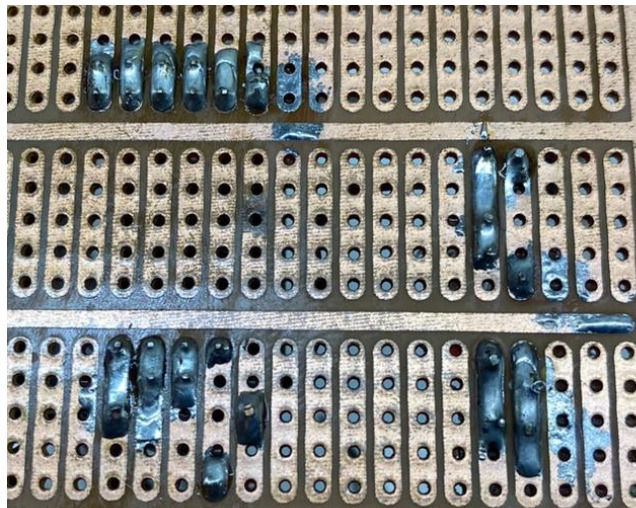
*Figura 4. Resoldado de placa HX711.*
