## จุดต่อไฟฟ้าร้อนเกิน: ไฟไหม้ อันตรายต่อชีวิต และต้นทุนของความร้อน

รายงานวิจัยเกี่ยวกับจุดต่อในตู้ไฟฟ้าที่ถ่ายภาพไว้ที่ไซต์จังหวัดเชียงราย พร้อมหลักฐาน กรณีศึกษา การเปรียบเทียบก่อนและหลังซ่อม และแนวปฏิบัติที่แนะนำ

สถานที่: จังหวัดเชียงราย · วันที่ถ่ายภาพ: 1 กันยายน 2569 · ข้อมูล monitoring: 28 กันยายน ถึง 3 ตุลาคม 2569

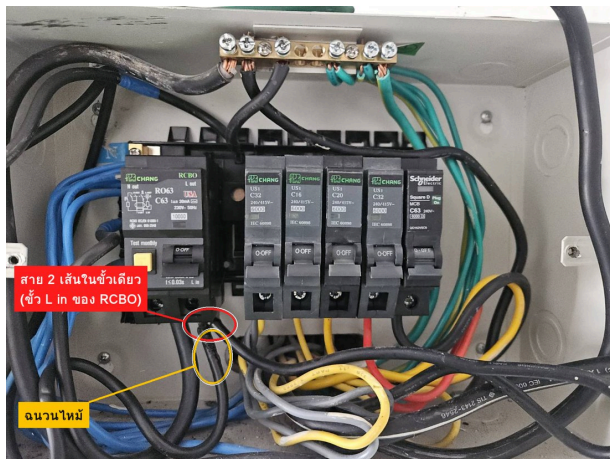
ขั้วเดียวของ RCBO มีสายมากกว่าหนึ่งเส้น รวมถึงสายที่บิดรวมกัน จุดต่อร้อนเกินจนฉนวนละลายและทองแดงเป็นสนิมเขียว ตู้ทั้งสองก็ทำแบบเดียวกัน

ตู้ไฟ วงสีแดงคือขั้วไฟเข้าของ RCBO วงสีเหลืองคือสายที่มีรอยไหม้ด้านล่าง

- ✓ **ตรวจซ้ำ RCBO:** เปลี่ยน RCBO หากชำรุดหรือตัวเรือนเปลี่ยนสี เป็นหลุม หรือละลาย
- ✓ **ชำระหนี้ต้นทุน:** เว้นแต่ผู้ผลิตระบุว่าชำระรับได้มากกว่า
- ✓ **แยกวงจรให้ถูกต้อง:** ใช้สับบาร์ เทอร์มินอลบล็อกที่มีพิกัดเหมาะสม หรือเบรกเกอร์แยกสำหรับแต่ละวงจร
- ✓ **ใส่ ferrule กับสายผอย และขันตามค่าทอร์กของผู้ผลิต:** แล้วทดสอบดึงสายทุกเส้น
- ✓ **ทดสอบฉนวน:** วัดค่าความต้านทานฉนวนของทุกวงจรก่อนจ่ายไฟ และบันทึกค่าไว้
- ✓ **แก้ไขการต่อเฟส:** ตรวจสอบว่าแต่ละวงจรต่อกับเฟสใดและลำดับเฟสถูกต้อง แล้วติดป้ายที่ตู้
- ✓ **เปิดตรวจทุกตู้ที่ช่างชุดเดียวกันติดตั้ง:** ตู้ที่สองแสดงวิธีทำงานแบบเดียวกัน
- ✓ **สแกนขณะเดินเครื่องจักร:** บันทึกอุณหภูมิทุกจุดต่อบนเส้นทางจ่ายไฟไปยังเครื่องจักร 57 kW
- ✓ **จดบันทึกการเดินเครื่อง:** ชั่วโม่งเดินเครื่องรายวัน เพื่อเทียบพลังงานในวันที่ใช้งานแบบเดียวกัน

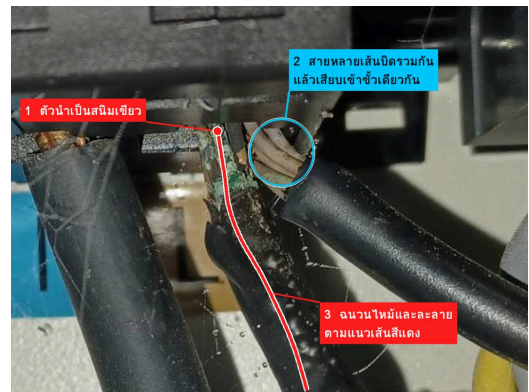
ภาพถ่ายขยายที่ขั้ว ตัวเลขตรงกับรายการด้านล่าง

คราบสีเขียวบนทองแดงตรงจุดที่เข้าขั้ว เป็นสัญญาณของความร้อน ความชื้น และกรดจากฉนวน PVC ที่ร้อนเกิน

สายแยกหลายเส้นถูกบิดรวมเป็นมัด แล้วเสียบเข้าขั้วสายเมน สกรูไม่สามารถกดสายทุกเส้นได้สม่ำเสมอ

รอยเสียหายลามจากขั้วลงมาตามสาย แสดงว่าความร้อนเริ่มจากจุดต่อ

สกรูกดได้เฉพาะเส้นลวดด้านนอก เส้นด้านในหลวม และทุกครั้งที่ร้อนแล้วเย็น มัดสายจะคลายตัวมากขึ้น อีกทั้งจุดต่อแบบบิดรวมคือหลายวงจรรัดกระแสน้ำผ่านจุดเดียว

PVC ที่ร้อนเกินจะปล่อยไฮโดรเจนคลอไรด์ เมื่อรวมกับความชื้นกลายเป็นกรด ทำให้ทองแดงกลายเป็นเกลือทองแดงสีเขียว คราบน้ำไฟฟ้าได้ไม่ดี ความต้านทานจึงสูงขึ้นอีก

- หนึ่งสายต่อหนึ่งขั้ว เว้นแต่ผู้ผลิตระบุว่าขั้วรับได้มากกว่า (NEC 110.14(A))
- ใส่ ferrule กับสายฝอย ห้ามบิดสายรวมกันหรือพันเทปในตู้
- ขึ้นด้วยไขควง torque ตามค่าของผู้ผลิต แล้วทดสอบดึงสาย
- breaker และสายมีฟิวส์เหมาะกับโหลด: ประมาณ 82 ถึง 97 A ต่อเฟสสำหรับเครื่องจักร 57 kW
- ใช้ busbar หรือ terminal block ที่มีฟิวส์เพื่อแยกวงจร
- ปิดช่องสายเข้า และปิดฝาครอบ

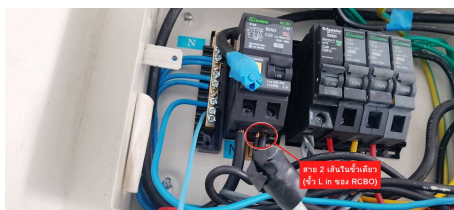
### พบวิธีทำแบบเดียวกันที่ตู้อีกใบ

อีกตู้หนึ่ง (ดูจากเบรกเกอร์ที่ต่างกัน) มีสายสองเส้นต่อรวมกันใต้เทปพันสายแล้วเข้าขั้ว RCBO ขั้วเดียว ยังไม่เห็นรอยไหม้ ลักษณะนี้เป็นนิสัยการทำงาน ไม่ใช่ความผิดพลาดครั้งเดียว จึงควรเปิดตรวจทุกตู้ที่ช่างชุดเดียวกันติดตั้ง ข้อบกพร่องอื่นที่บันทึกไว้ที่หน้างานนี้ งานถูกส่งมอบโดยไม่มีการทดสอบความต้านทานฉนวน ไม่มีการสแกนความร้อน และต่อเฟสผิด ข้อเหล่านี้ไม่เห็นในภาพถ่าย เป็นข้อมูลที่ Solar ESS บันทึกไว้ที่หน้างาน

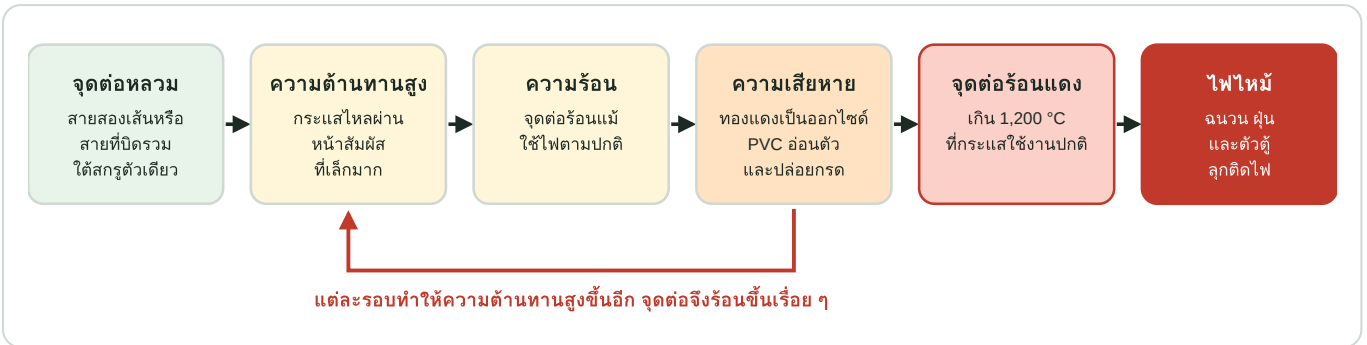
## 2 กลไก: ขั้วที่หลวมกลายเป็นไฟไหม้ได้อย่างไร

### ทำไมสายหลายเส้นได้สกรูตัวเดียวจึงหลวม

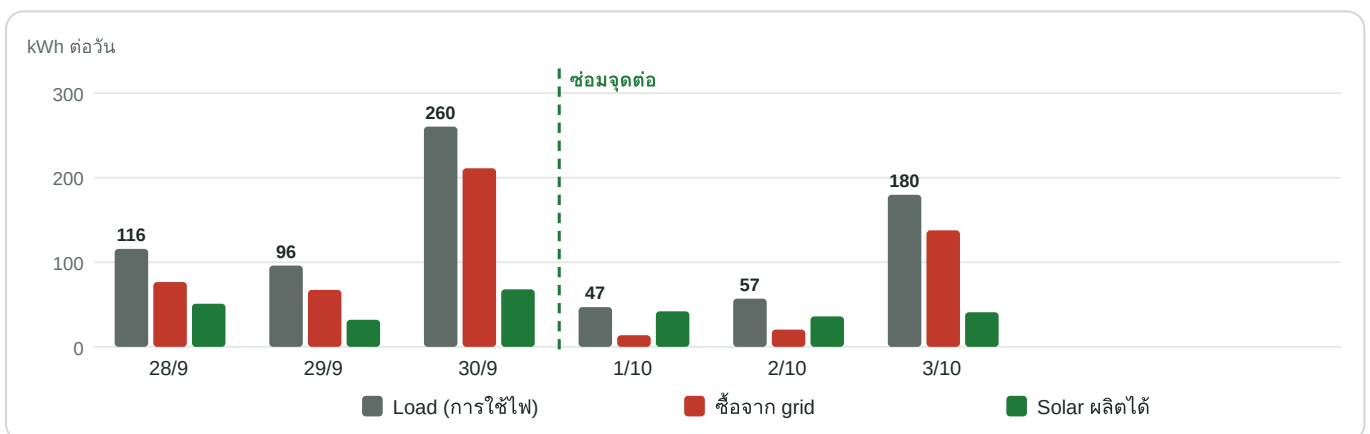
## 7 พลังงานที่วัดได้ ก่อนและหลังซ่อม

เทียบสามวันก่อนและหลังซ่อม load เฉลี่ยลดจาก 157 เหลือ 95 kWh ต่อวัน และไฟที่ซื้อจาก grid ลดจาก 118 เหลือ 57 kWh ต่อวัน หรือประมาณ 287 บาทต่อวันที่ 4.7 บาท/kWh

แต่ละช่วงมีวันที่เดินเครื่องหนักหนึ่งวัน (260 kWh วันที่ 30 กันยายน และ 180 kWh วันที่ 3 ตุลาคม) และวันเบาสองวัน สามวันต่อช่วงเป็นตัวอย่างที่น้อย ผลจึงขึ้นกับชั่วโมงเดินเครื่อง

เทียบวันที่เดินเครื่องจักรจำนวน ชั่วโมงเท่ากันก่อนและหลังซ่อม โดยใช้กราฟรายชั่วโมงและบันทึกการเดินเครื่อง และวัดแรงดันที่โหลดขณะเดินเครื่อง
