## VACUUM PUMP 치수점검결과 보고서

| M O D E L | DBPW450 | SERIAL NUMBER | 130718-1<br>(200214-1/A898) |
| 점 검 일 자 | 2026년 4월 22일 | 점 검 자 | 박 신 우 |

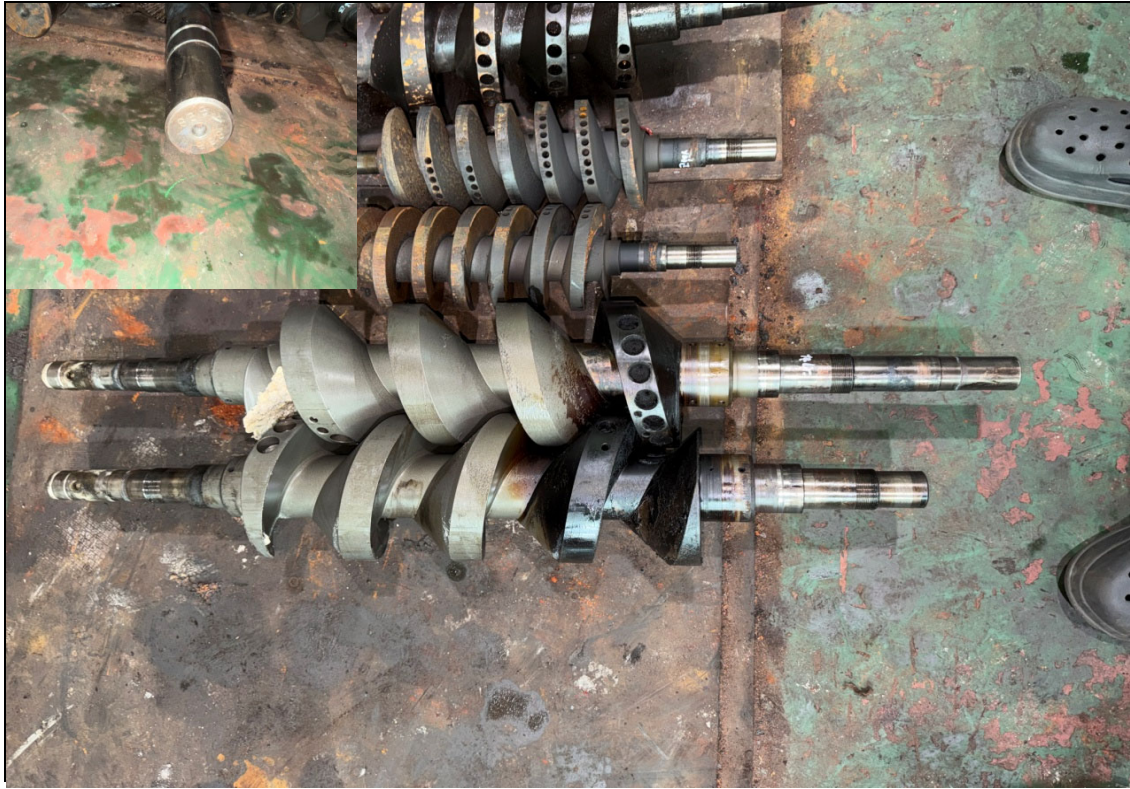
| 점 검 결 과 내 역 서 | |
|---|---|
| PUMP<br>분해 결과 | • SCREW 상태 : 코팅 및 모재손상, 공정물 |

SCREW 코팅 및 모재 손상, 공정물

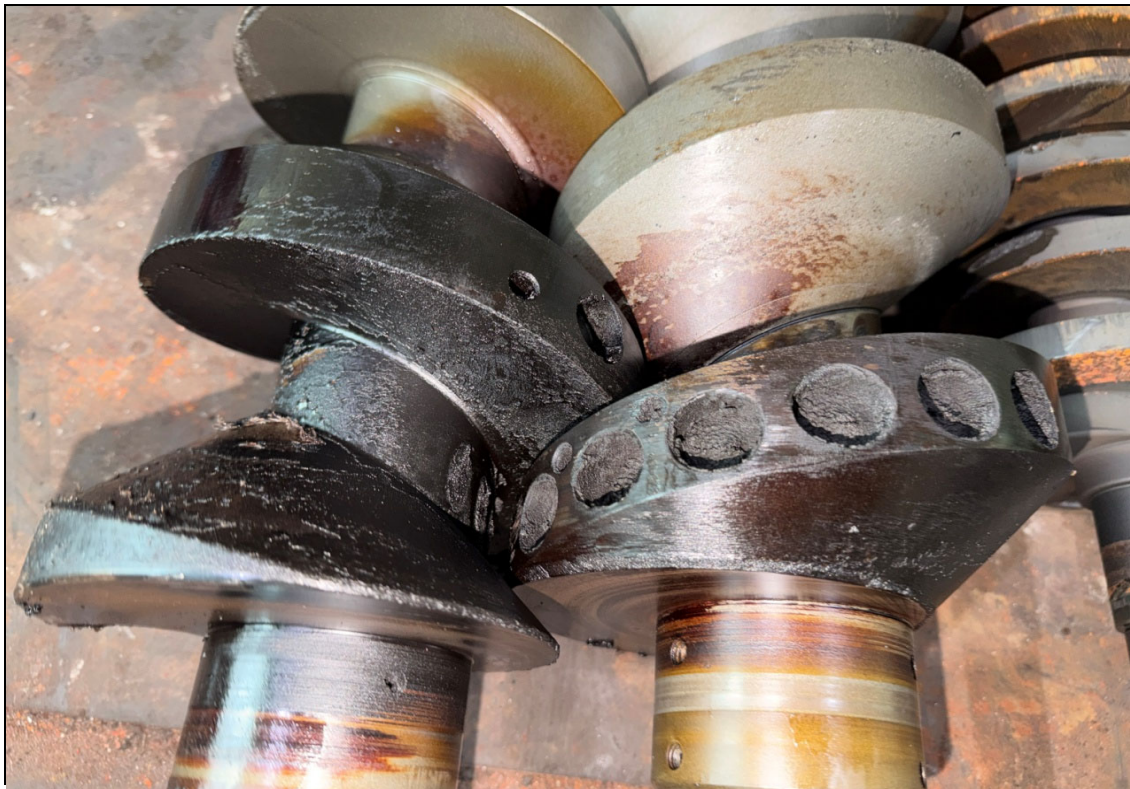
SCREW 코팅 및 모재 손상, 공정물

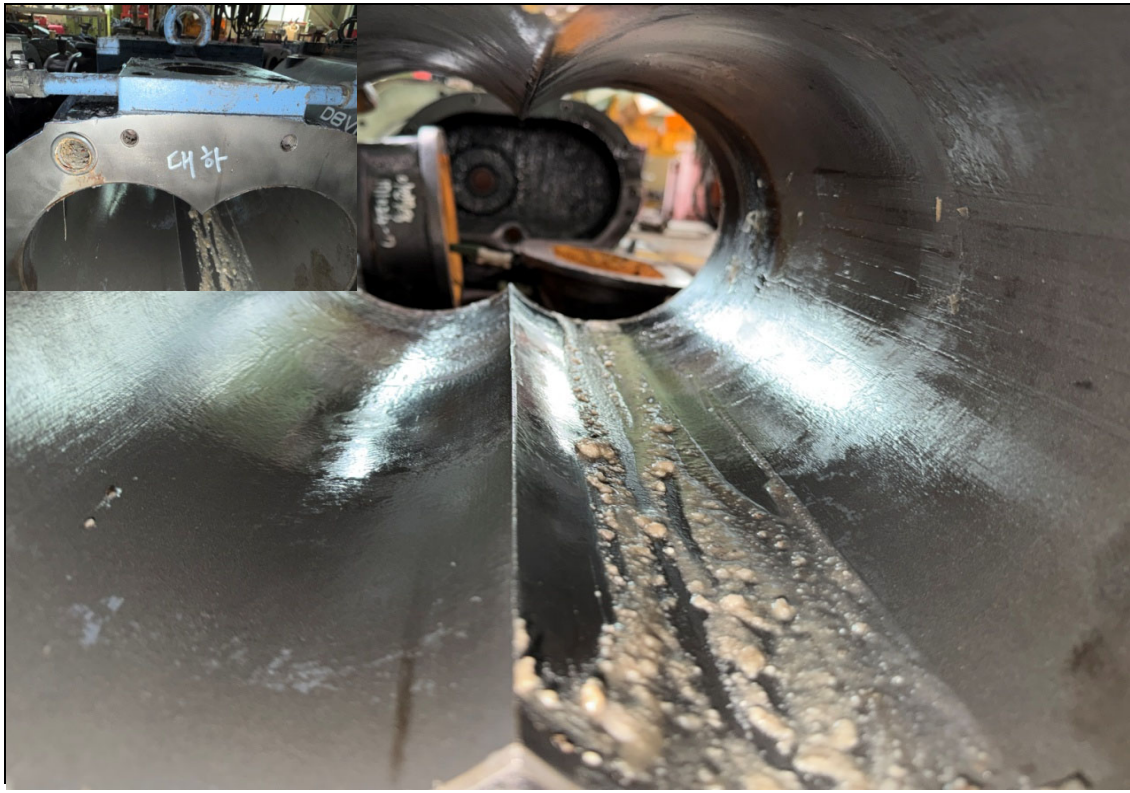
| 점 검 결 과 내 역 서 | |
|---|---|
| | • CASING 상태 : 코팅손상, 공정물 |

CASING 코팅손상, 공정물

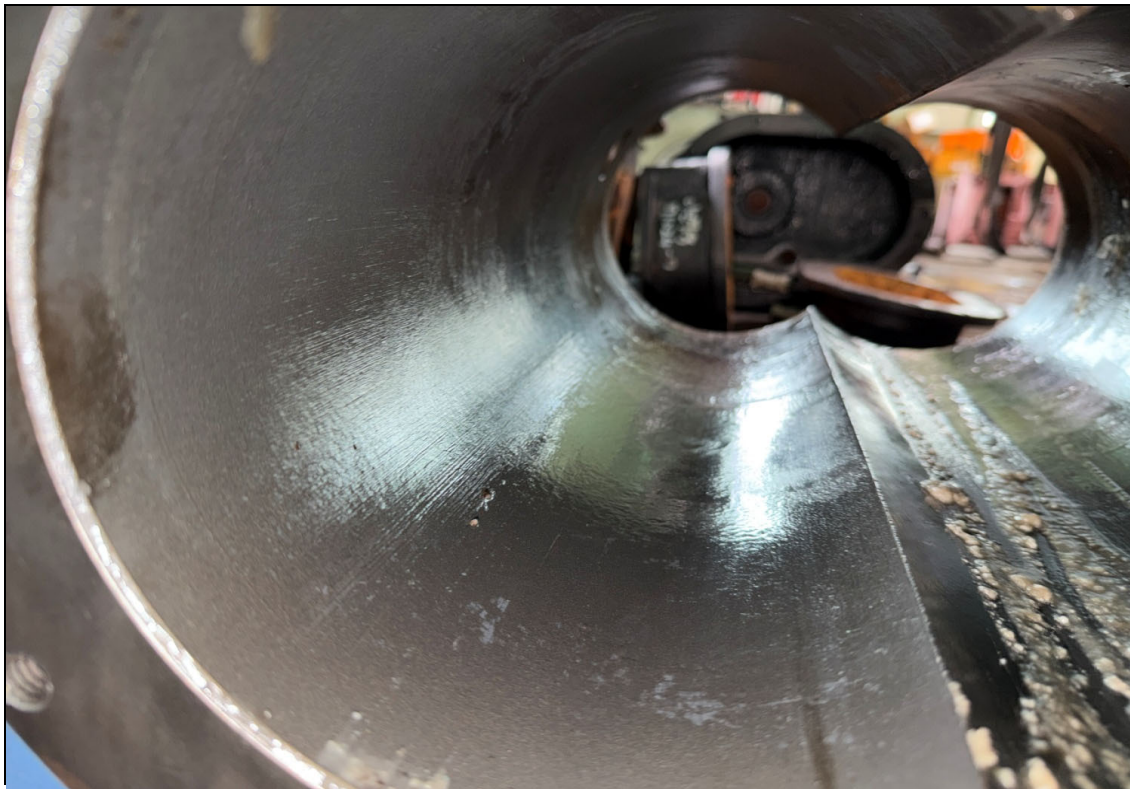
CASING 코팅손상, 공정물

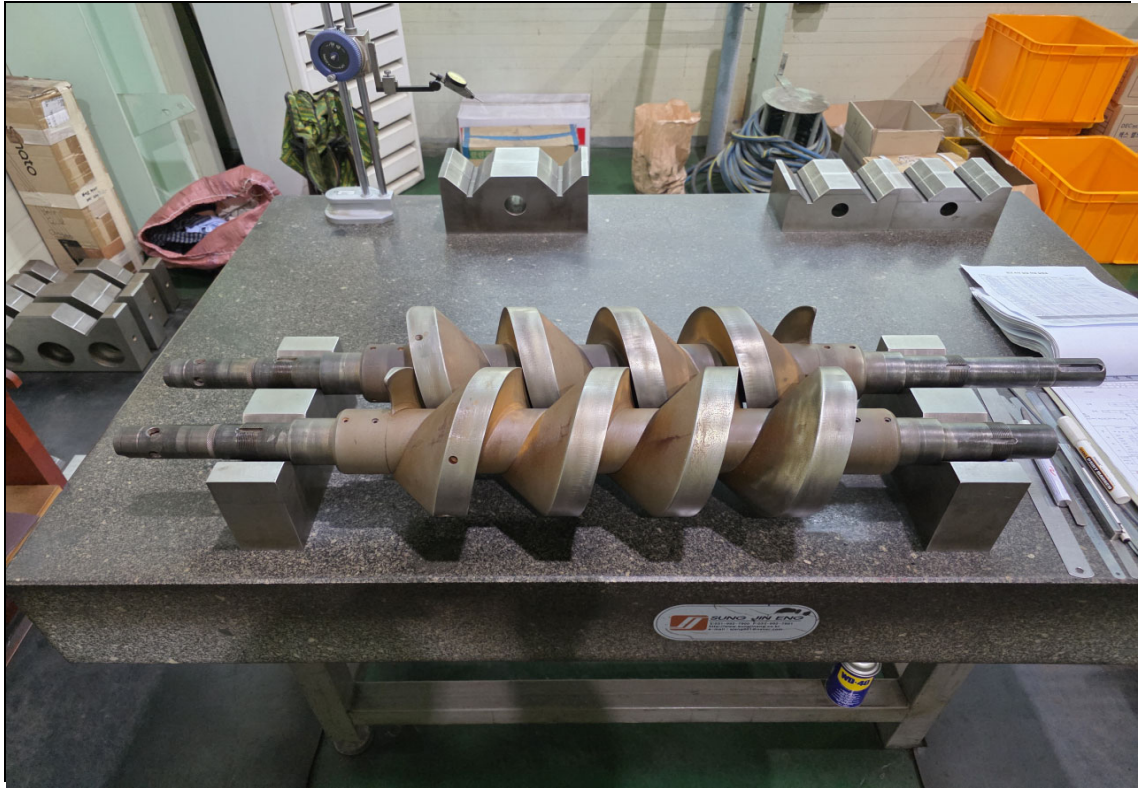
SCREW 외경 0.11mm마모, 0.07mm편마모, 15도 0.09mm마모

| 점 검 결 과 내 역 서 | |
|---|---|
| SANDING<br>치수 점검 | • SCREW 검사결과 : RECOATING 수리시도<br>(외경 0.11mm마모, 0.07mm편마모, 15도 0.09mm마모) |

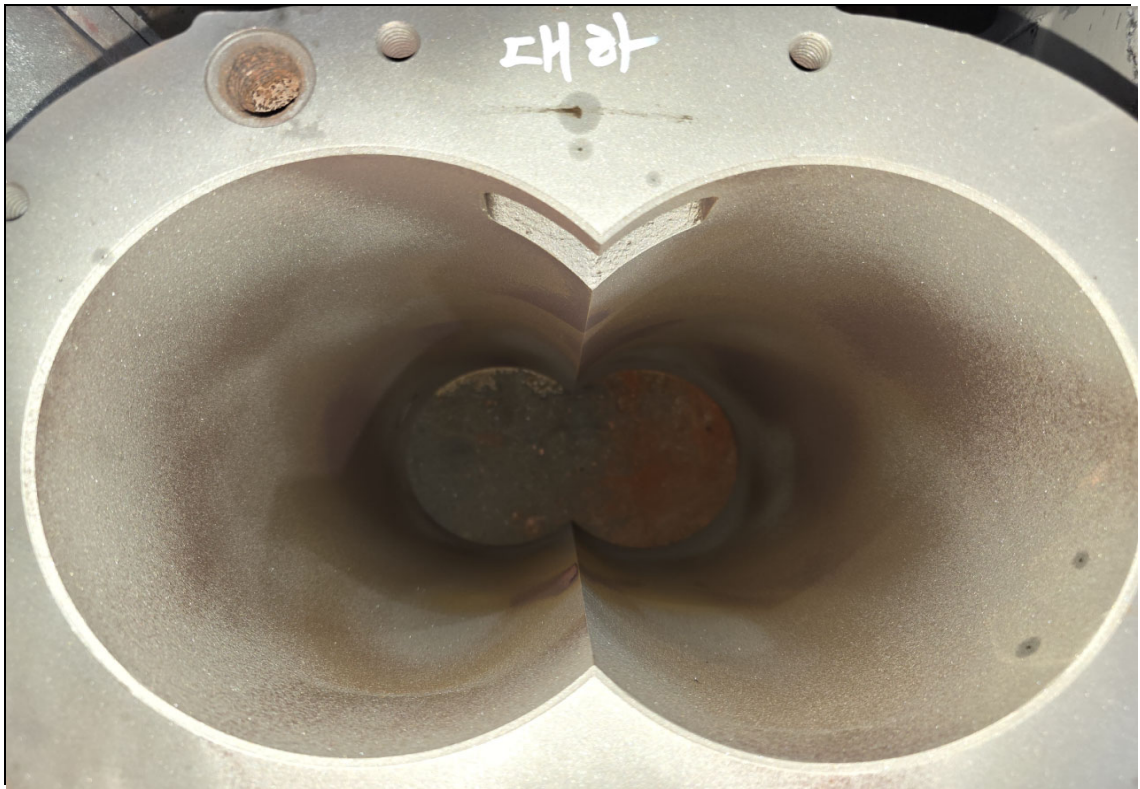
| 점 검 결 과 내 역 서 | |
|---|---|
| | • CASING 검사결과 : 내경 0.49mm마모, 0.34mm편마모 폐기<br>(폐기기준 내경마모 0.20mm이상) |

CASING 내경 0.49mm마모, 0.34mm편마모 폐기

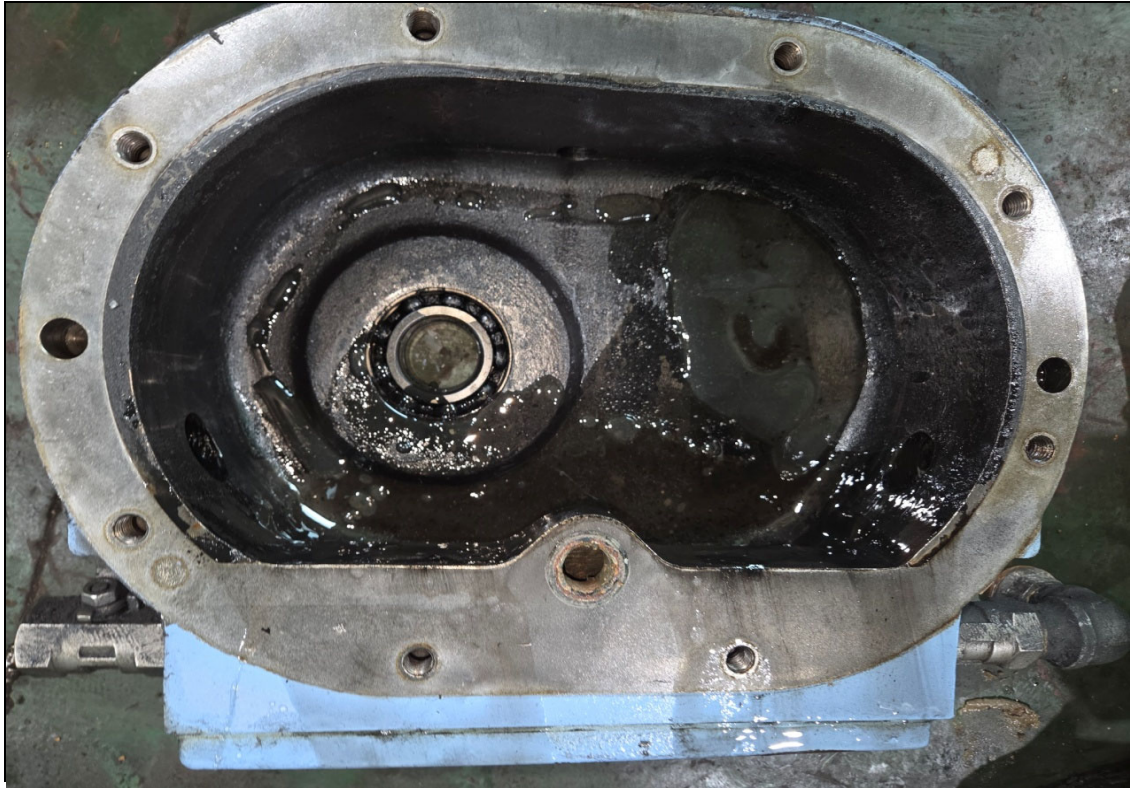
FRONT내부 공정물

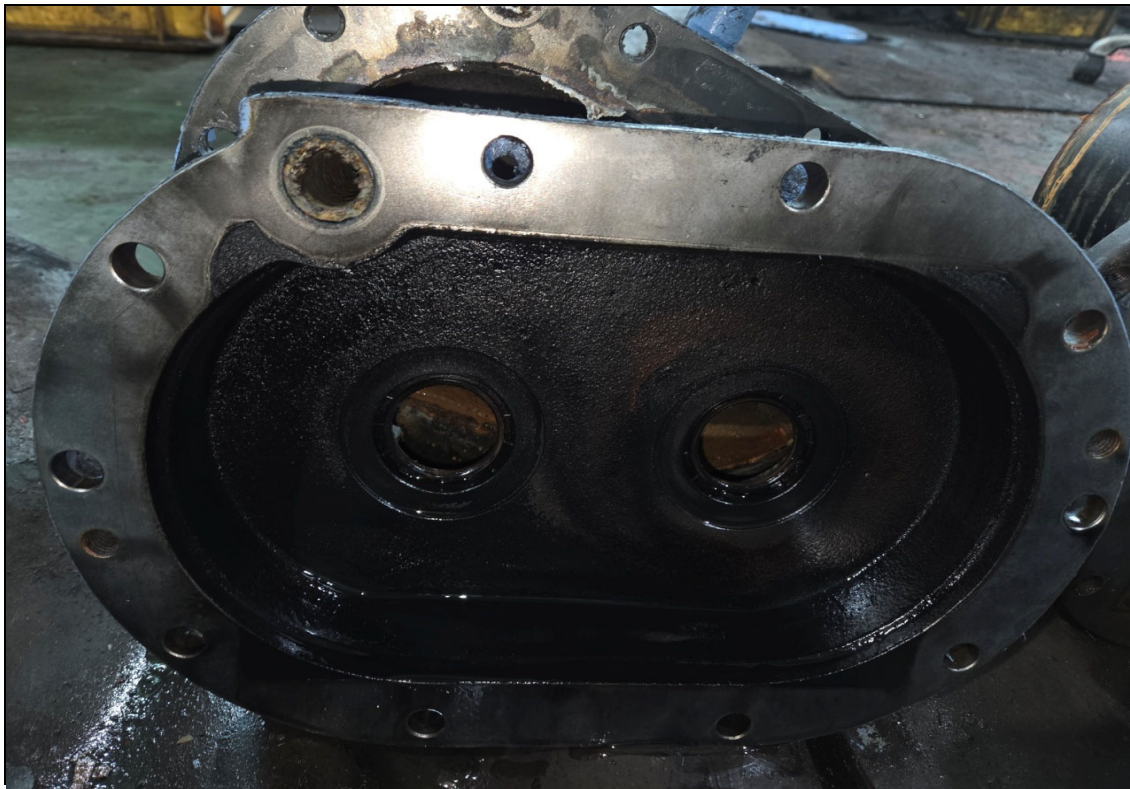
REAR내부 공정물

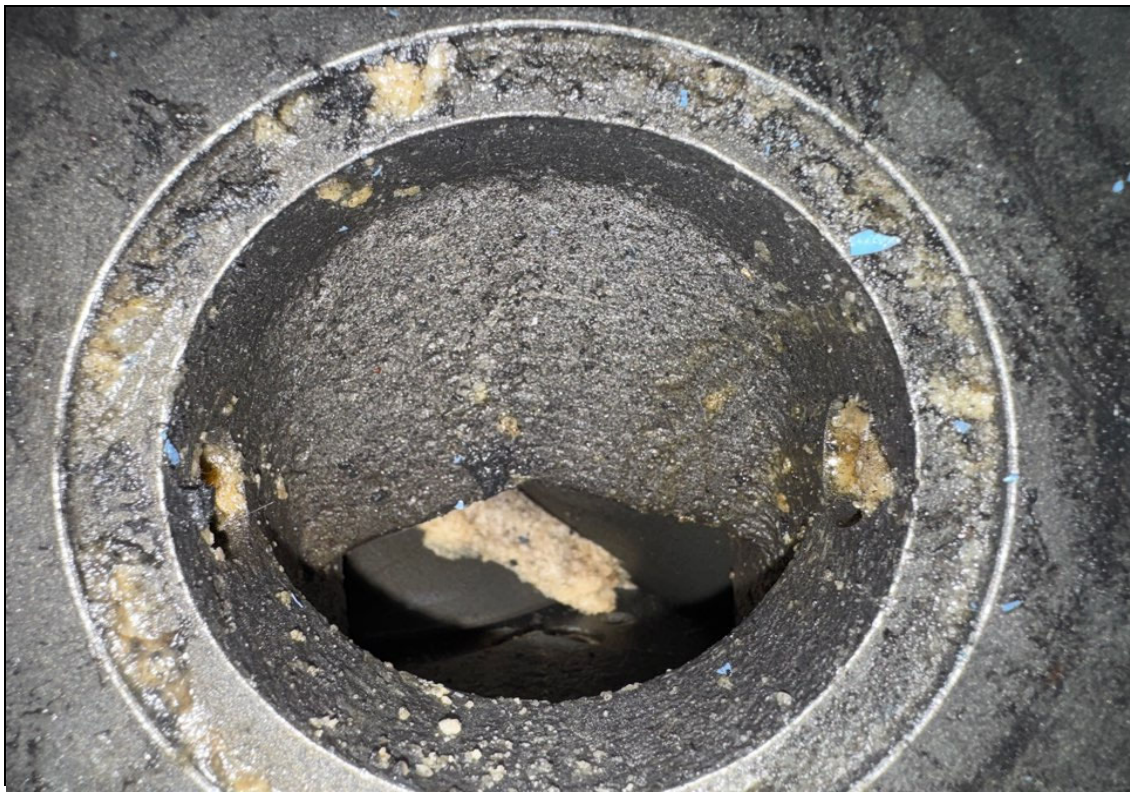
SUCTION내부 공정물

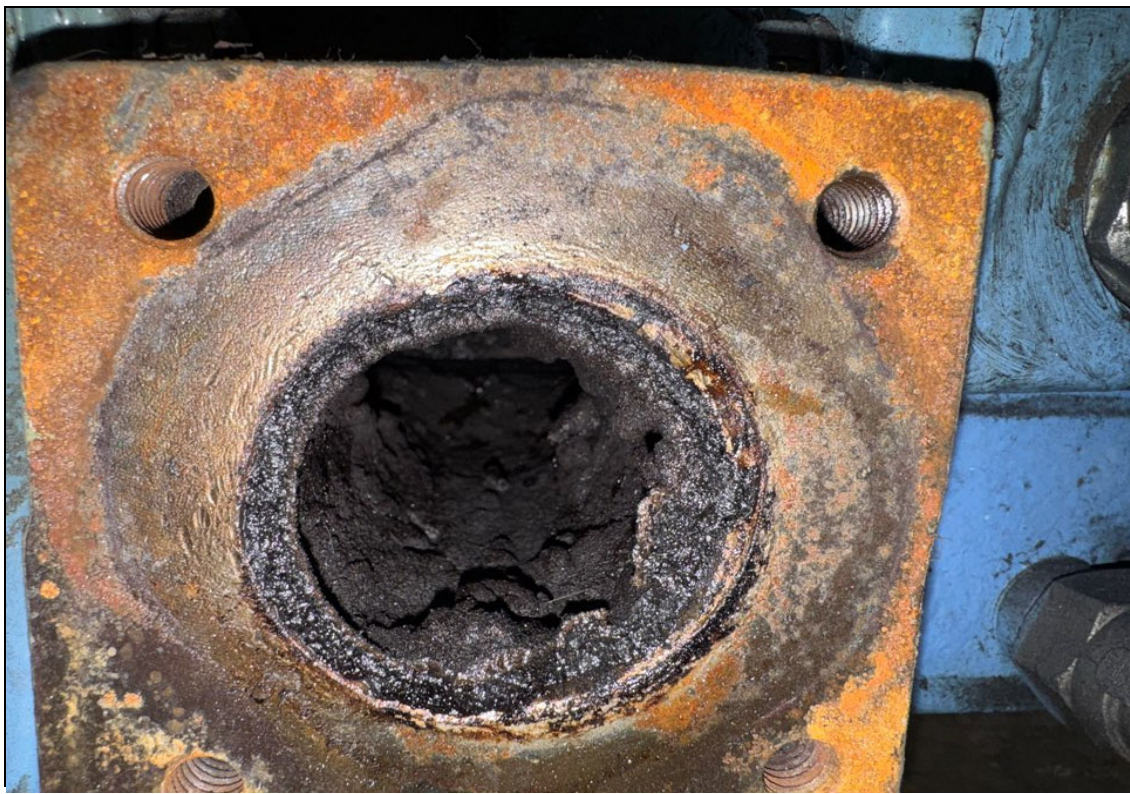
토출부 내부 공정물

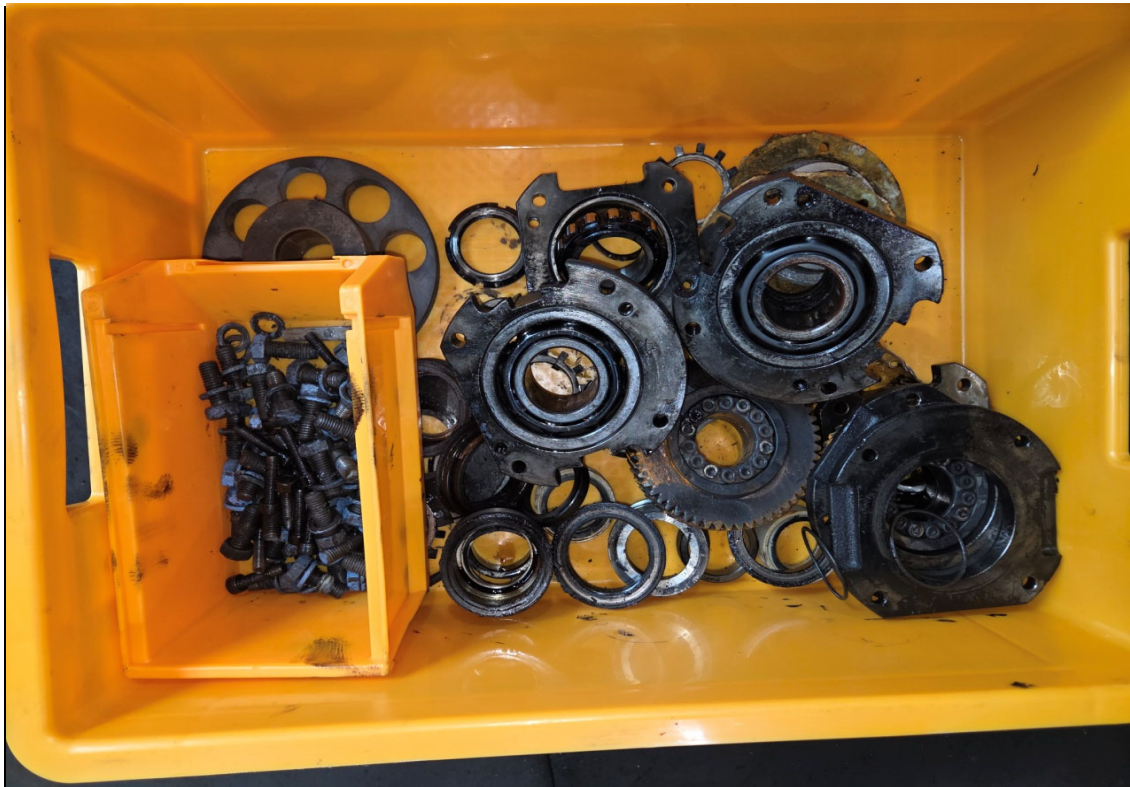
오염 및 손상

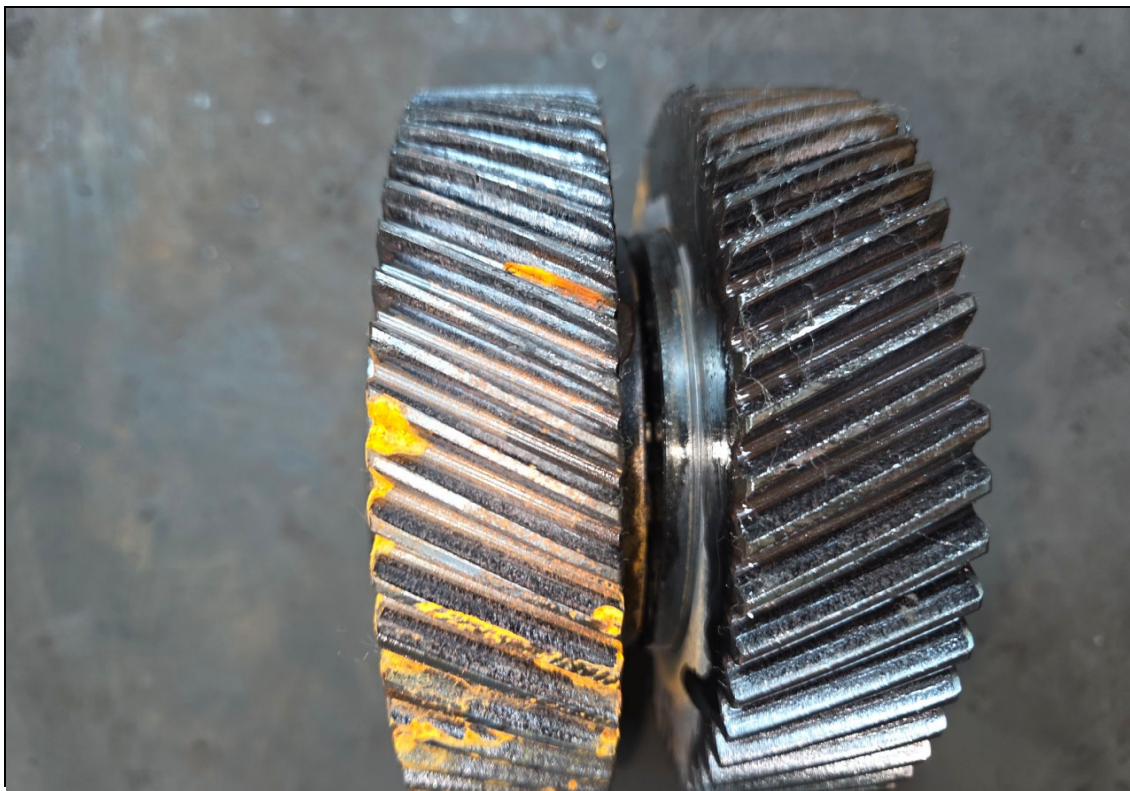
Timing Gear 손상

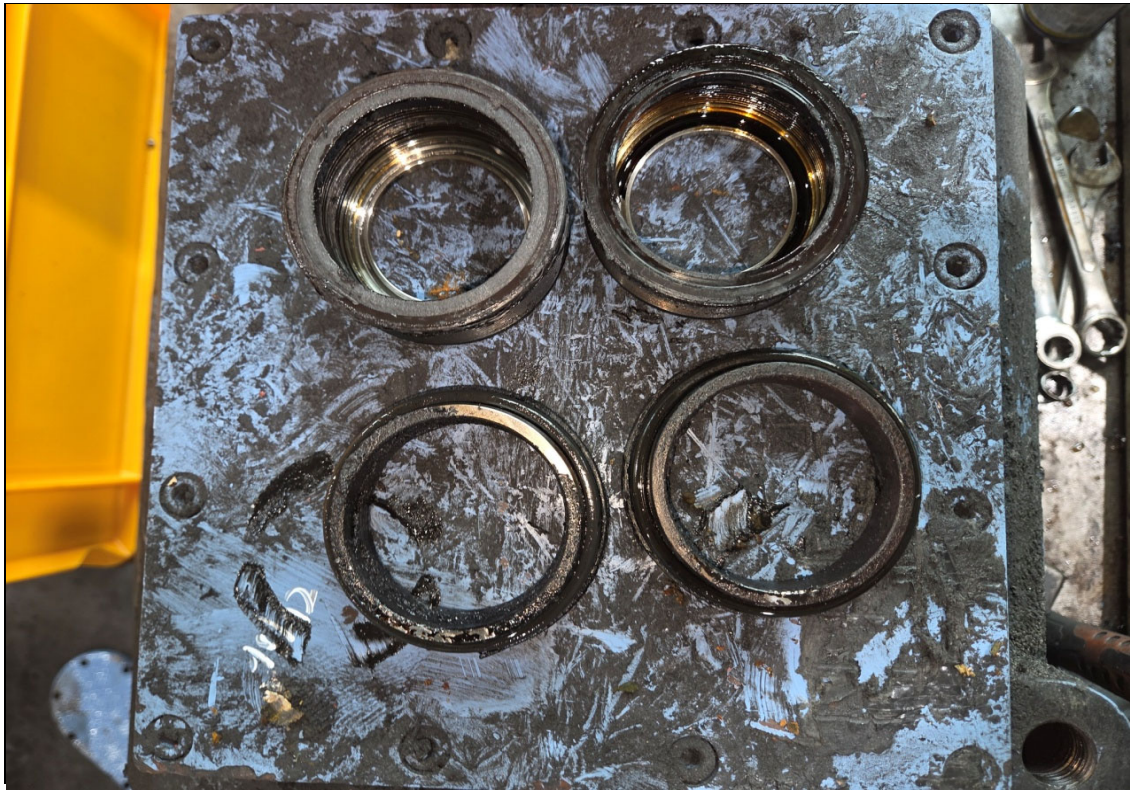
FRONT M/SEAL 오염 및 손상

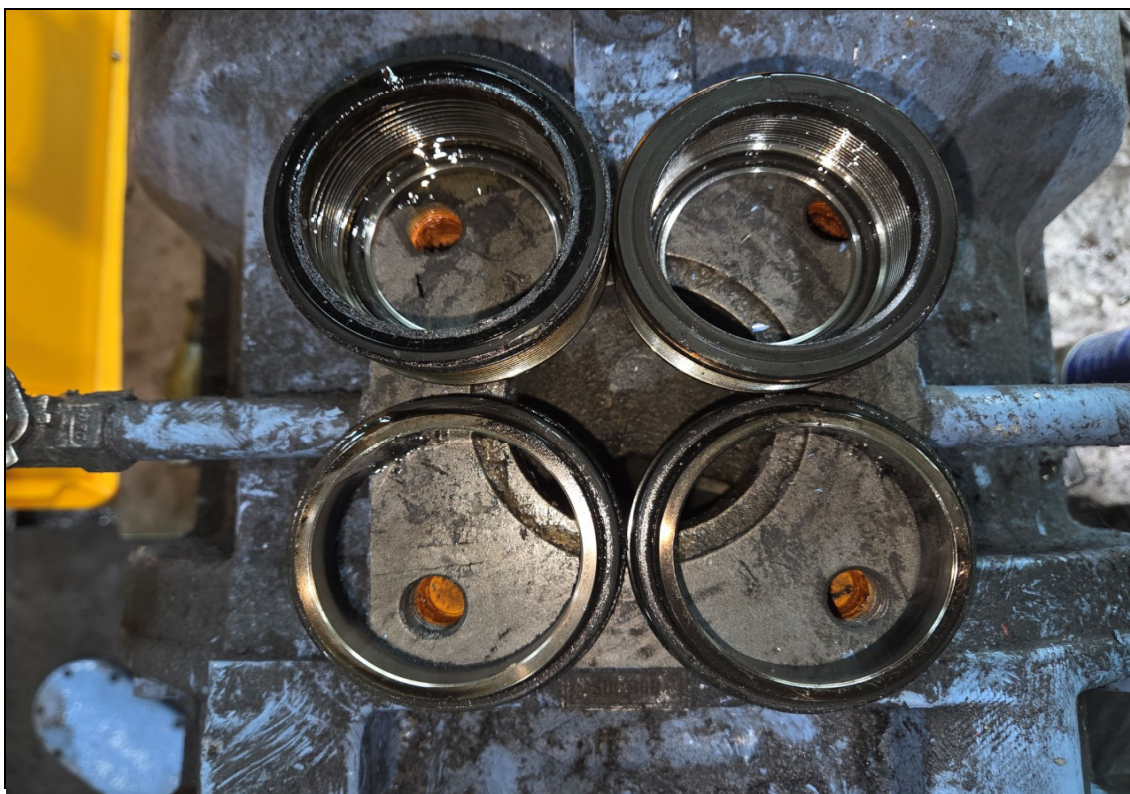
REAR M/SEAL 오염 및 손상

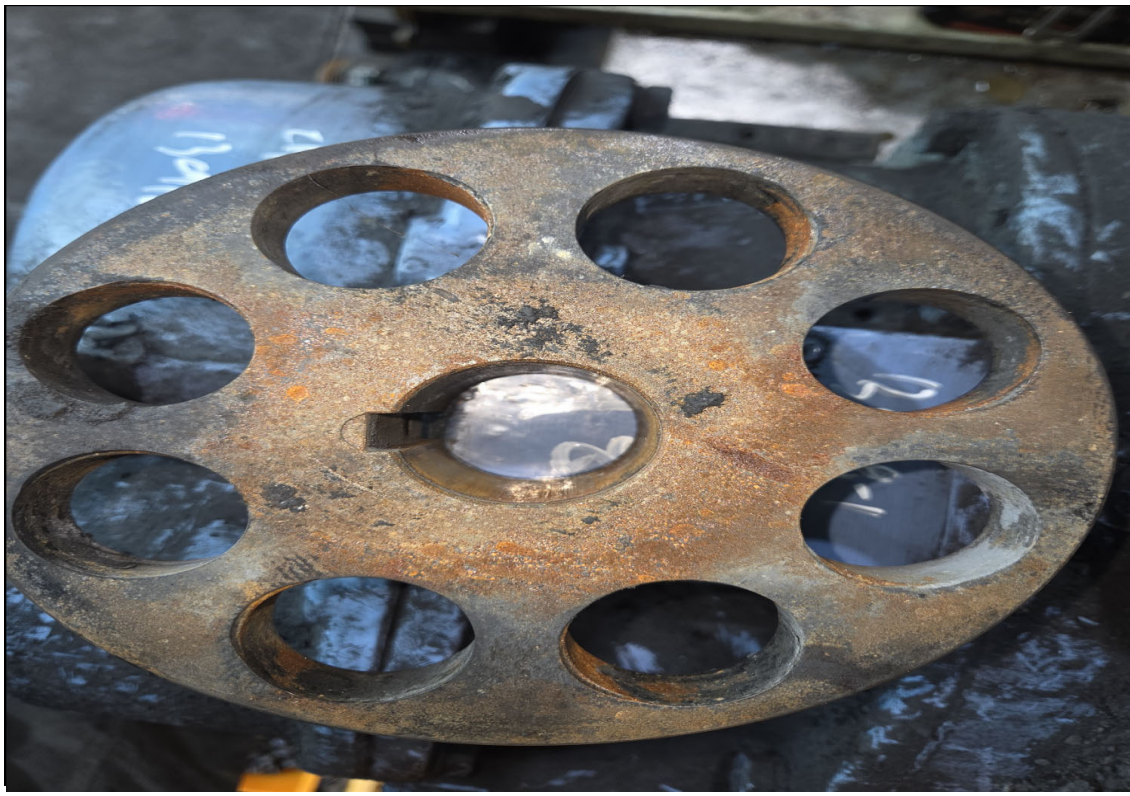
Coupling 폐기

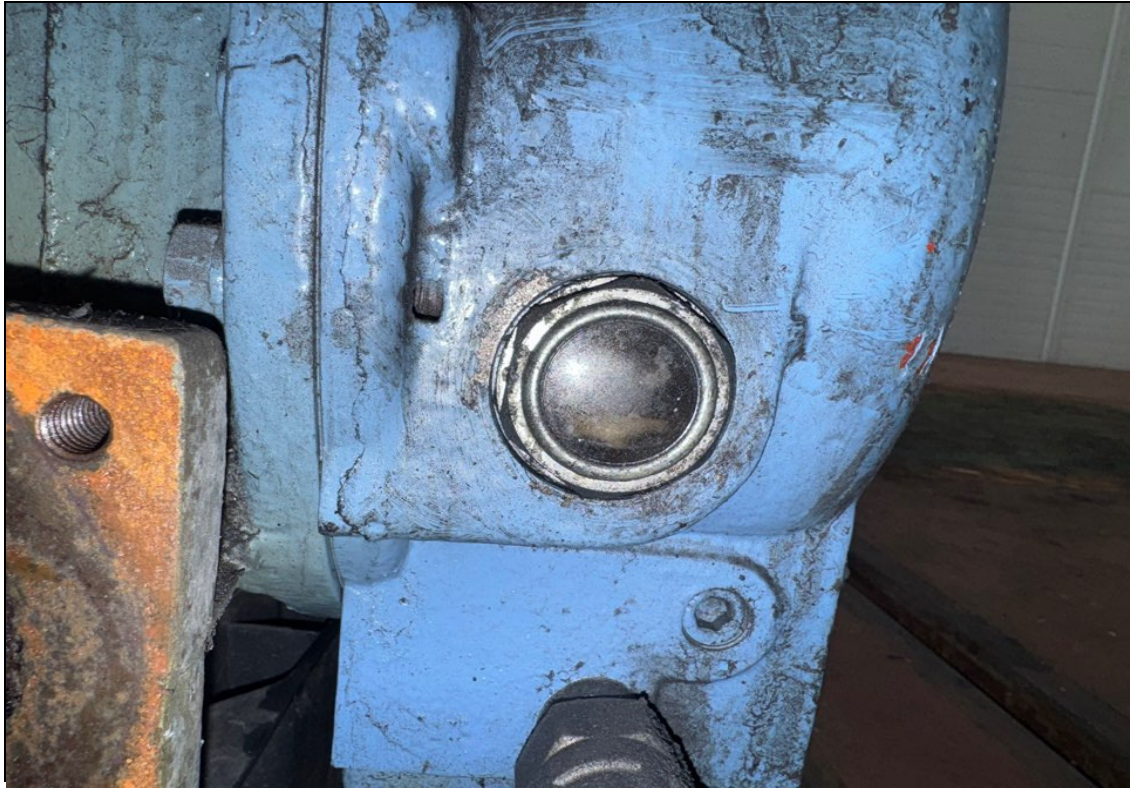
FRONT 오염

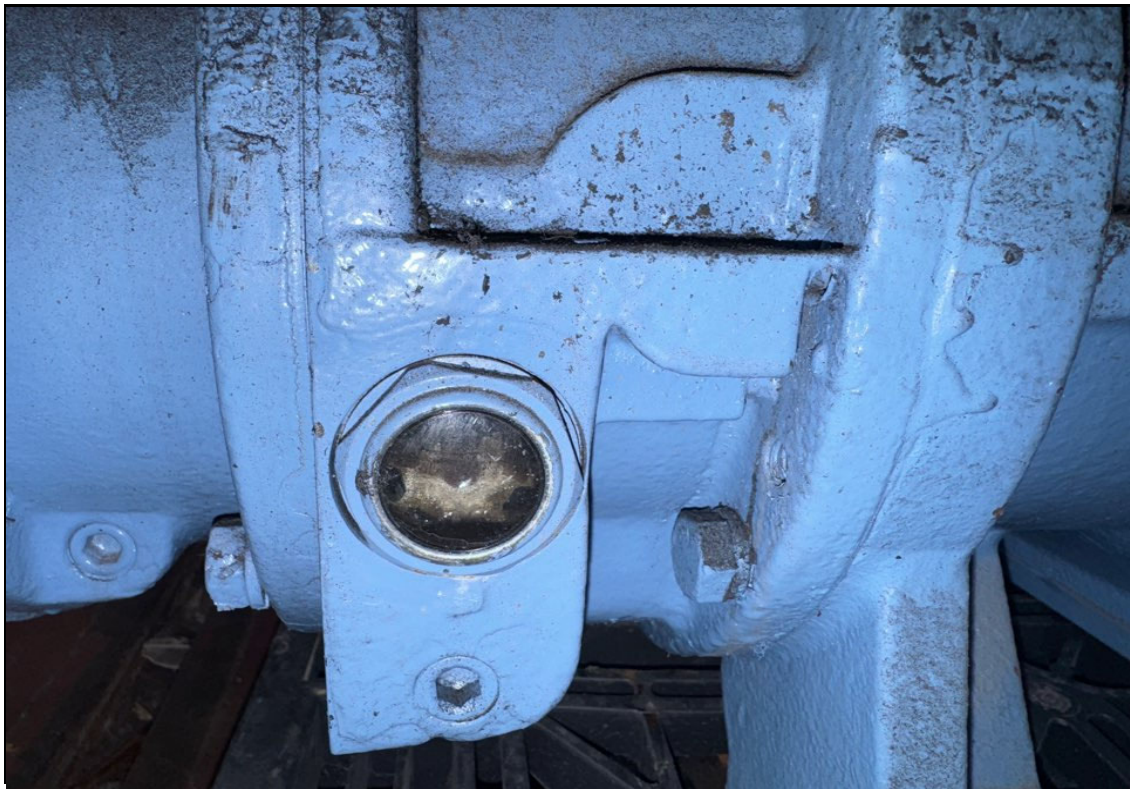
REAR 오염
