# INFORME DE TRABAJOS EN LAGO DE MANZANARES

LAGO DE MANZANARES

El objetivo del presente informe es presentar un resumen mensual del mes de Agosto que contemple las tareas desarrolladas en el Barrio Lago de Manzanares, con los participantes involucrados en cada tarea ejecutada y una actualización de lo que ha sucedido durante el mes en cuestión.

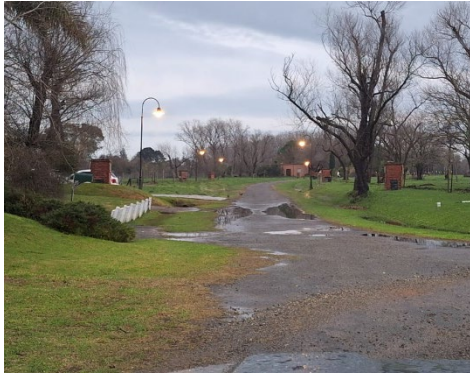
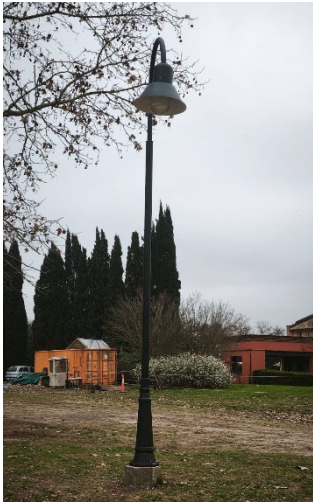
| RED ELÉCTRICA Y RED DE ALUMBRADO | |
|---|---|
| Calle alumbrada | Farola Nueva Montada |

A su vez, se continúan las tareas de reparación de la red de alumbrado en el barrio por parte de TECNAO. Se han colocado farolas de iluminación nuevas en toda la zona central del barrio y se han colocado farolas también en la zona lindera al arroyo Las Flores. Hay previstos trabajos de zanjeo para reparar tramos no funcionales, por lo que se espera un plan de trabajo para ello. Hay varios conductos que se encontraron mal ejecutados y se va reparando por fase intervenida a medida que avanzan con la puesta en valor.

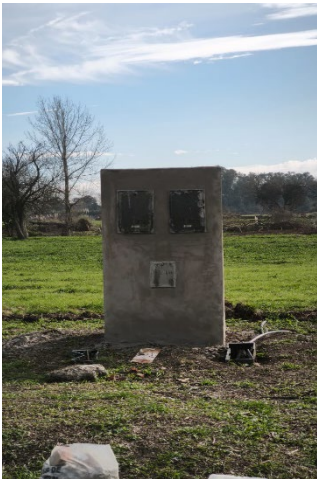
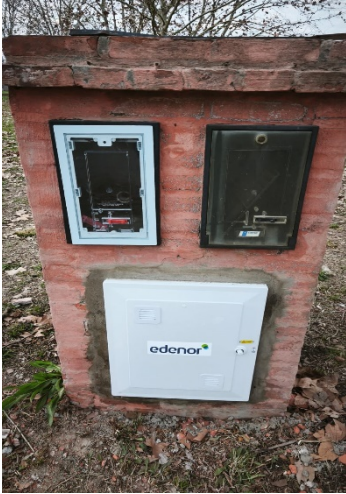
| RED ELÉCTRICA Y RED DE ALUMBRADO | |
|---|---|
| Pilar revocado por C&G | Pilar intervenido por Edenor |

Por otra parte, C&G ha comenzado las tareas de puesta en valor de los pilares de iluminación del barrio. Se avanzó con la limpieza de los mismos, revoque exterior, colocación de corrugado en casos que sea necesario, etc. (por ahora se realiza el revoque de los mismos y posteriormente se realizará la terminación). Al momento han concretado avances en lo que es la zona izquierda del barrio y comenzaron con la zona derecha recientemente.

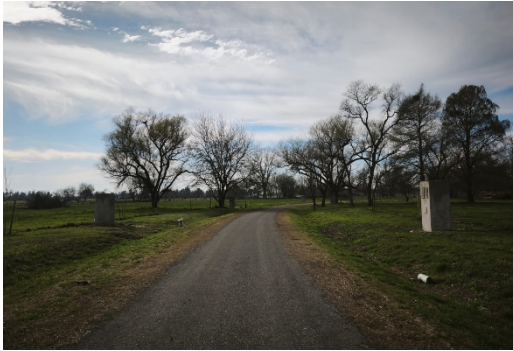
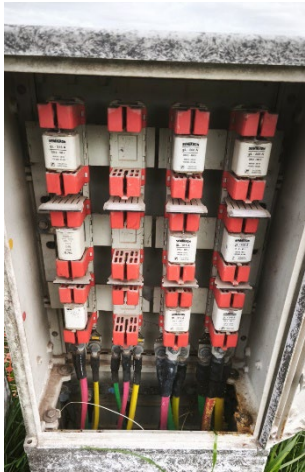
| Pilares intervenidos | Interior de buzón de fusibles central |

Durante agosto se han realizado varias visitas de parte de la distribuidora de electricidad en la zona tras reclamos por fallas en el suministro. Han reacondicionado uno de los buzones del barrio que acomete al transformador de media tensión cercano (reponiendo fusibles) y han reparado varios “riesgos eléctricos” que se advirtieron previamente. Quedan varias tareas por realizar, pero se ha establecido un diálogo con la distribuidora (tanto con Edenor como con Rowing).

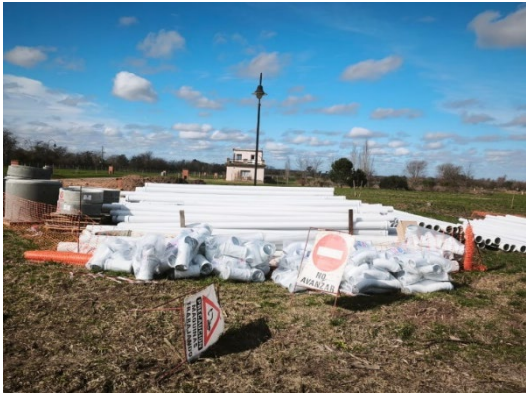
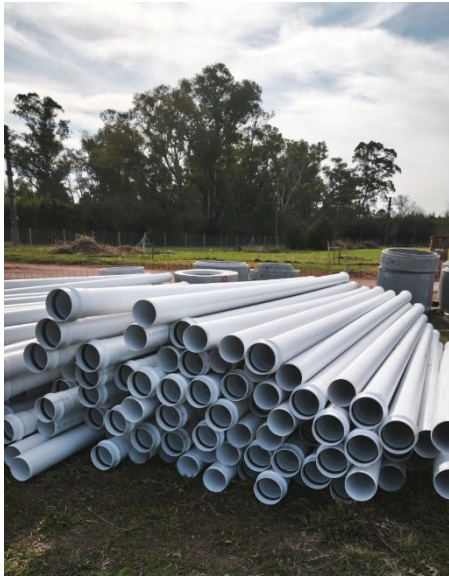
| Acopio de materiales en la cercanía de la obra cloacal | |

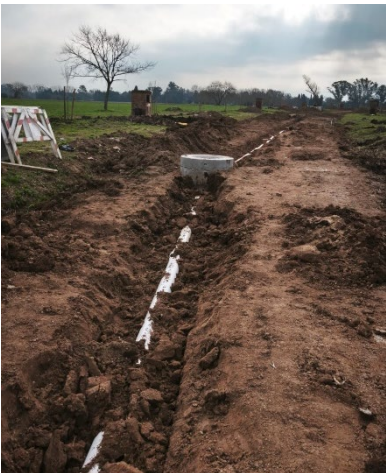
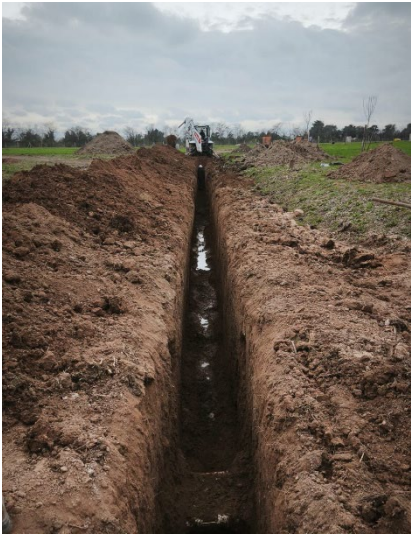
| Acopio de materiales en la cercanía de la obra cloacal | |
|---|---|
| Zanjeo y tendido de tramo cloacal | |

Se está pronto a concluir las tareas de reparación del tramo cloacal cercano a la rotonda. Se prevén trabajos en la calle central que culmina en la Planta de Tratamiento, por lo que se recomienda evitar el paso por la zona. Además, se efectuarán reparaciones aisladas en partes del barrio con cañerías mal ejecutadas. Las zonas quedan señalizadas por lo que se pide precaución al circular.

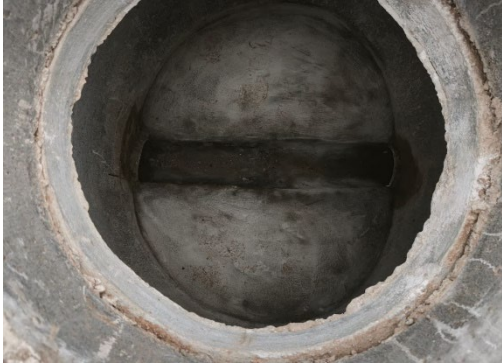
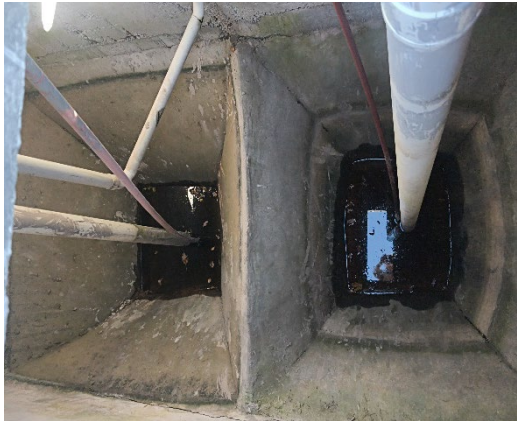
| "Cojinete" ejecutado | Sedimentadores existentes en la PTE |

En la brevedad se enviará la licitación para la obra civil a realizar en la planta de tratamiento, que permitirá aumentar la capacidad de efluentes a tratar. Será necesario un laberinto de cloración nuevo, un sedimentador funcional y un digestor de lodos nuevo. Ya se cuenta con el proyecto estructural, resta ultimar detalles del sistema de tratamiento planteado.

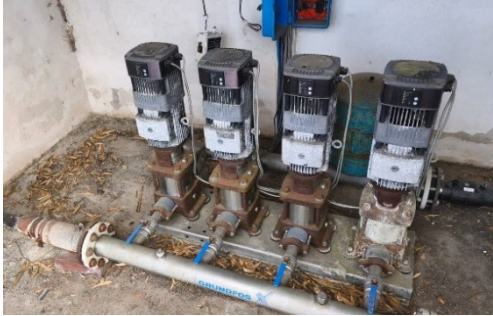
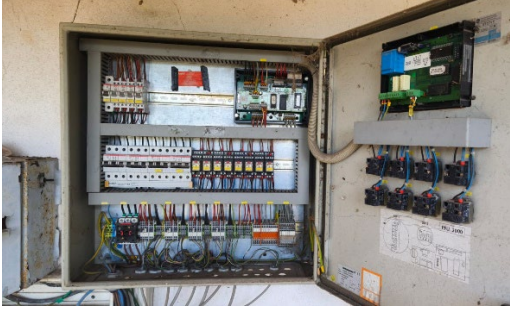
Tras varias reparaciones de la red de agua, se han encontrado las últimas fallas y en primera instancia parecieran no haber más detecciones. Por lo pronto, la presión de la red permanece estable con la bomba sumergible instalada.

| Estado del cuarto de bombeo | |

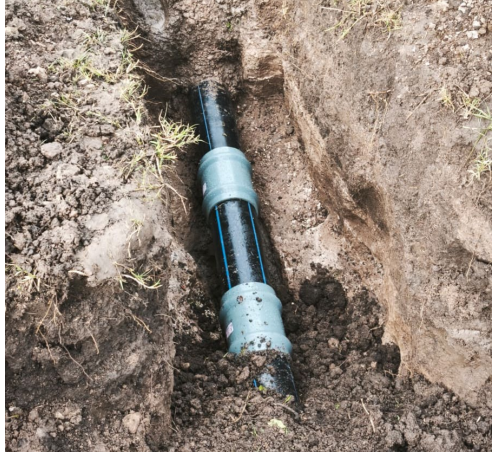
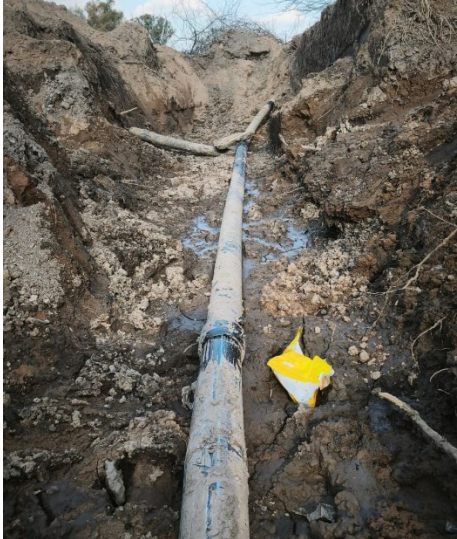
| Estado del cuarto de bombeo | |
|---|---|
| Conexión troncal reparada | Conexión troncal reparada |

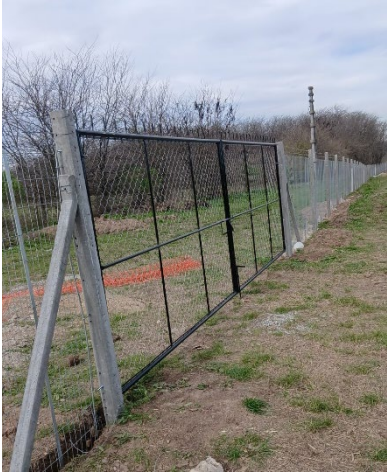
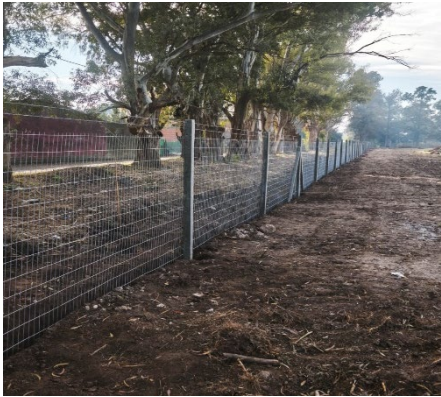
| Portón de acceso instalado | Frente del barrio cercado |

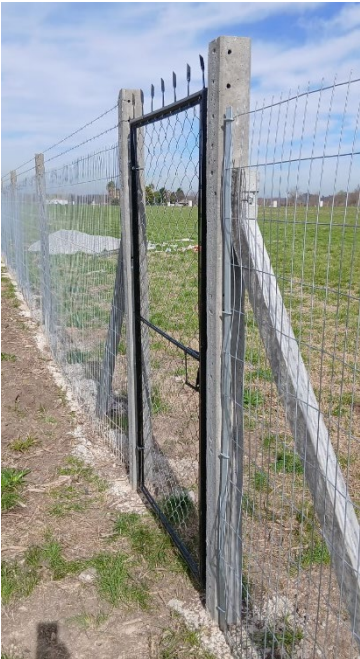
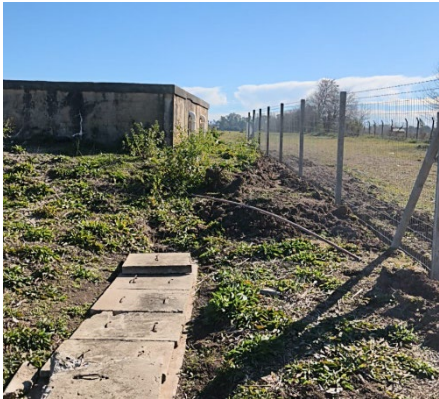
Se continúan con las tareas de cercado en el perímetro del barrio. Han cercado aproximadamente 3500 metros lineales de alambrado perimetral y hay unos 2200 metros amurados. Resta una parte para completar toda la Etapa 1.

| Trabajos de Cercado en el perímetro del barrio | |

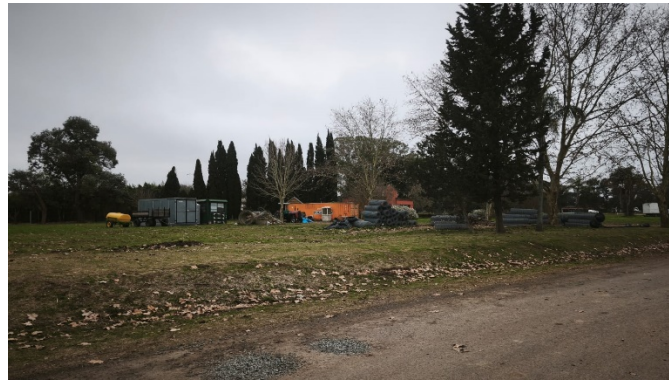
A su vez, se tiene un acopio de materiales generales en las cercanías de la entrada del predio, dónde se tiene vigilancia cercana en la mayor parte del día. Aquí se irán almacenando materiales que resulten necesarios para las tareas a desarrollar.

*Acopio de materiales y Emplazamiento de obradores*

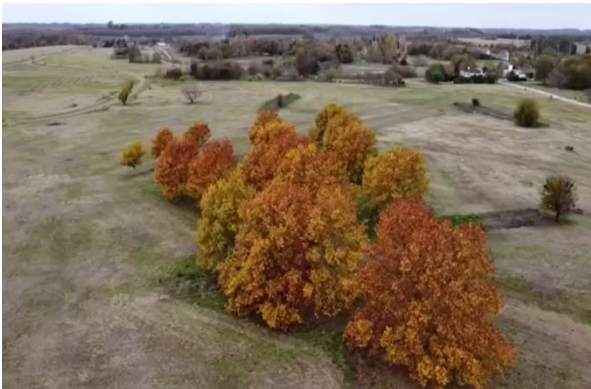
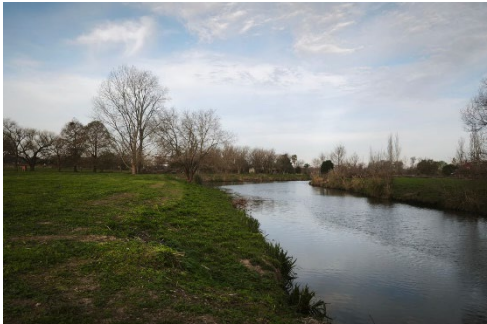
| Imágenes del avance de mantenimiento en Zona Norte y plantación | |

Se continúa con trabajos de mantenimiento y desmalezamiento en toda la Zona Norte del desarrollo.

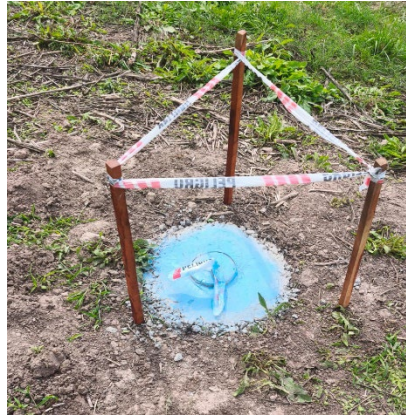
**Estacas de madera:** Delimitación del cerco perimetral.

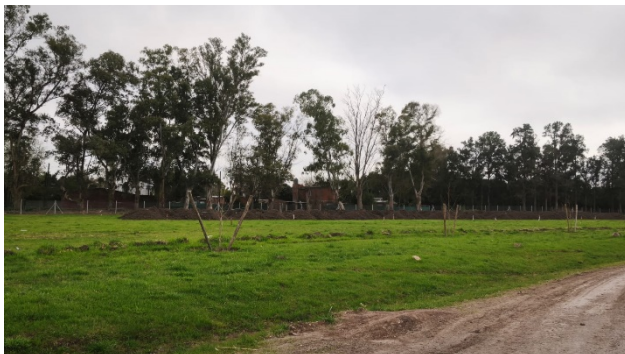
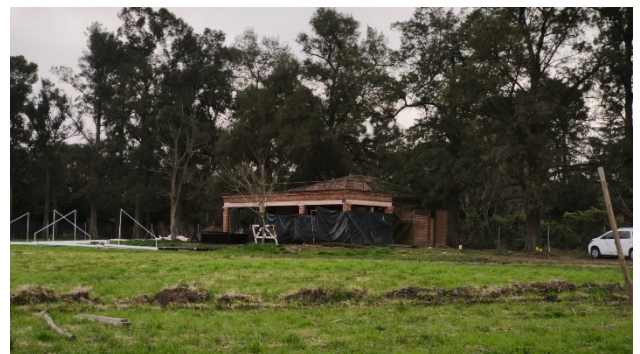
Hacia finales del mes de agosto se ha comenzado a delimitar lo que serán algunas de las amenities que ofrecerá el barrio como parte de su refuncionalización. Con este motivo, se ha demarcado y rellenado una cancha de fútbol en las cercanías a la entrada del barrio. Resta una nivelación y compactación, junto con un perfilado, para poder tener el paquete conformado. Luego de esto, se continuará con la demarcación y el amure de los arcos ya acopiados en la obra.

En la misma línea, se ha contratado la puesta en valor del edificio que previamente funcionaba como vestuario en el barrio. El proyecto contempla la demolición del interior y reutilizar la estructura original para realizar un SUM (Salón de Usos Múltiples) con vista a las canchas de fútbol. Tendrá cocina, baños y un depósito de almacenamiento pequeño. Contará con una galería descubierta y también con una terraza transitable, todo acorde a la estética del barrio a futuro.

*Relleno de cancha de fútbol y estado actual del SUM*

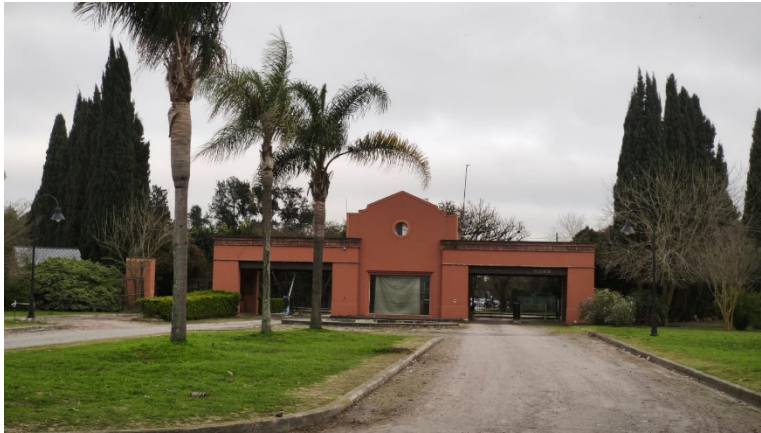
*Edificio de entrada en la actualidad*
