# INFORME DE TRABAJOS EN LAGO DE MANZANARES

## RESUMEN DEL MES DE MARZO

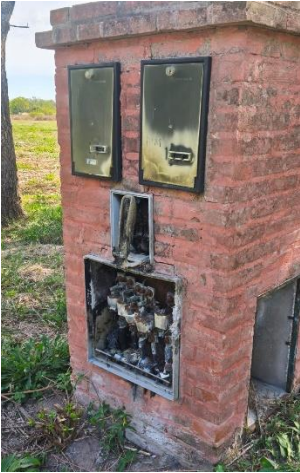
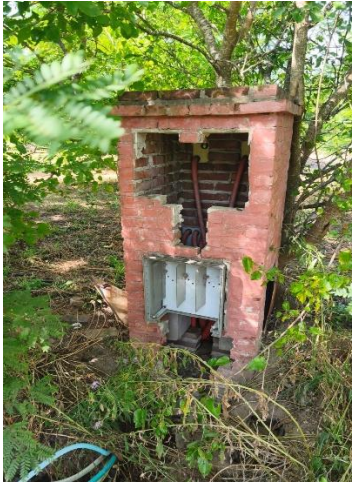
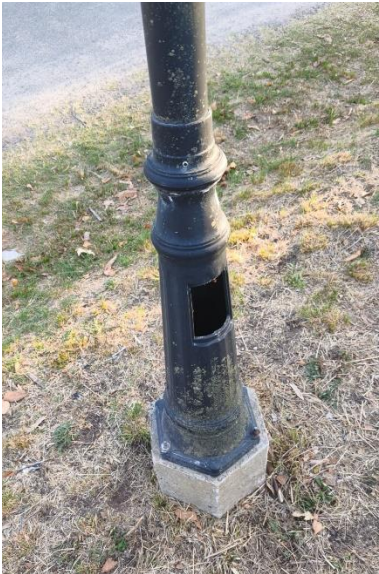
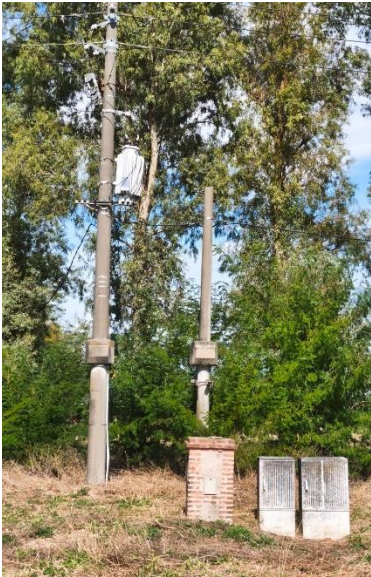
- La planta de tratamiento cloacal y estación de bombeo todavía no está operativa.
- La red de agua presenta pérdidas que deben repararse.
- Tanto la red eléctrica como el alumbrado público presentan fallas.

| Estado actual de la red eléctrica | |

Se han mantenido reuniones con la distribuidora, en las que se expuso el estado de la red y de las instalaciones. Se trabajará en conjunto mediante reclamos puntuales durante un período transitorio. Las reparaciones están sujetas al informe del relevamiento eléctrico por parte de la contratista, tanto el alumbrado como pilares en general. Posteriormente comenzarán las reparaciones.

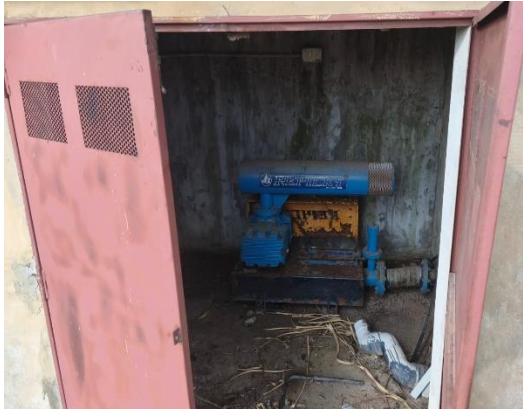
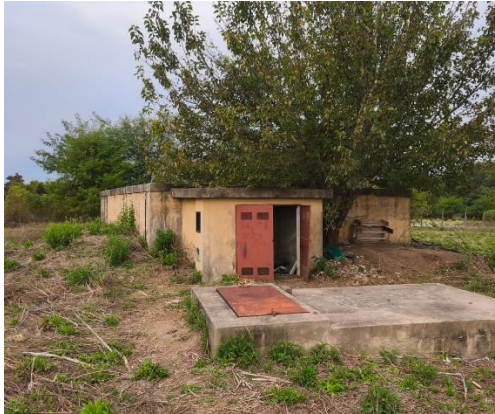
| Boca de registro tipo del barrio | |
|---|---|
| Planta de Tratamiento en la actualidad | |

Se finalizó el relevamiento inicial de la red. A partir de ahora se ejecutarán tareas de limpieza, desobstrucción y acondicionamiento de toda la red existente. Tanto la planta de tratamiento como la estación de bombeo permanecerán sin equipar, hasta tanto se logre un suministro confiable de la red eléctrica y se asegure el perímetro del barrio.

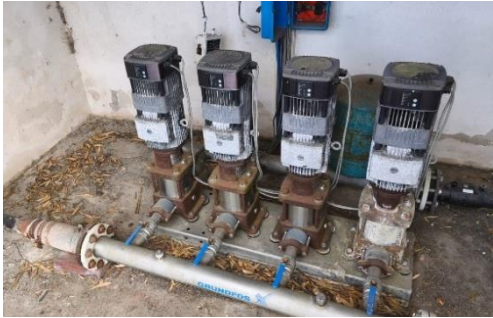
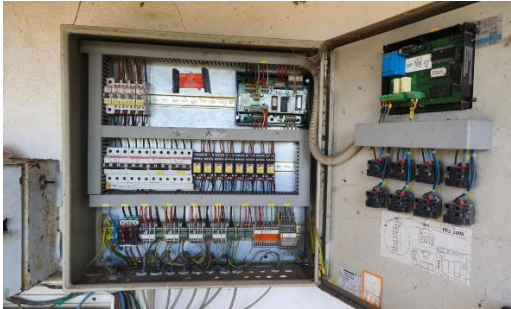
| Estado del cuarto de bombeo | |

Se ha contratado la automatización de los portones de entrada para gestionar con una aplicación la apertura de los mismos. Para esta tarea se utilizará uno de los motores ya disponibles en el barrio y se adquirieron dos nuevos. En cuanto al cuarto de bombeo, se solicitó cotización para su readecuación y evitar intrusiones para cualquier equipo que se coloque.

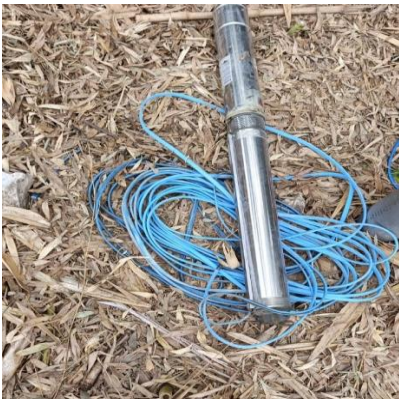
| Estado del cuarto de bombeo | |
|---|---|
| Bomba sumergible retirada | Hidrante averiado de la red |

Se reemplazó la bomba sumergible averiada por la que habían adquirido los vecinos. Se equipó la bomba con un tablero de control y un presurizador para poder probar la red.

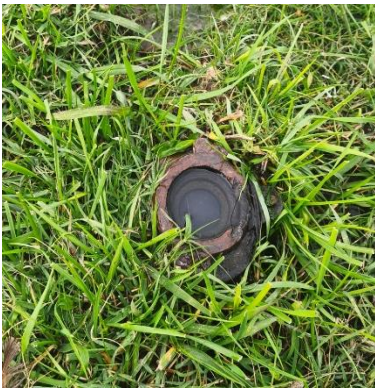
Se comenzaron a realizar pruebas detectando fugas y artefactos defectuosos. Una vez que se termine el relevamiento, se comenzará con las tareas de reparación.

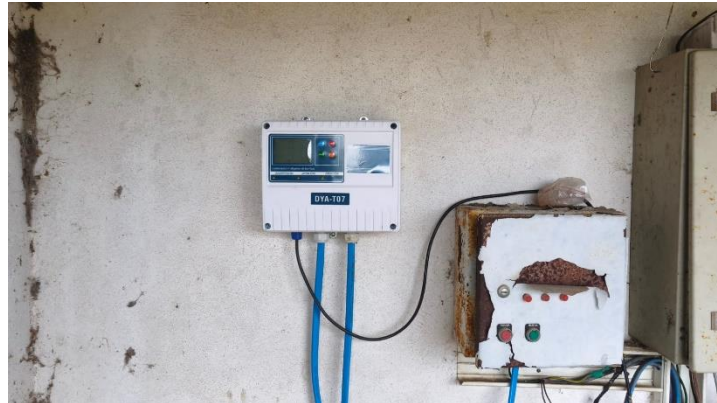
Tablero nuevo de la bomba sumergible

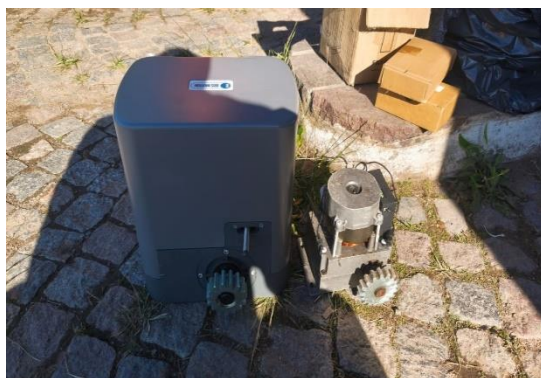
Motores del portón existentes en el barrio

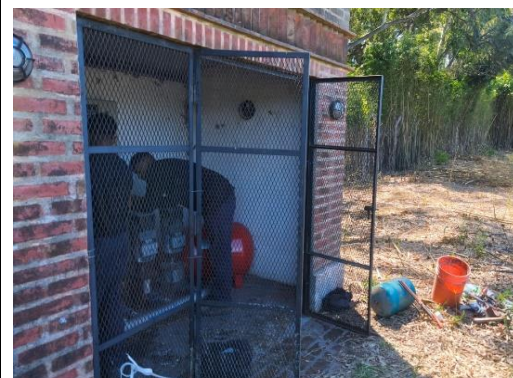
Acceso al cuarto de bombeo actual

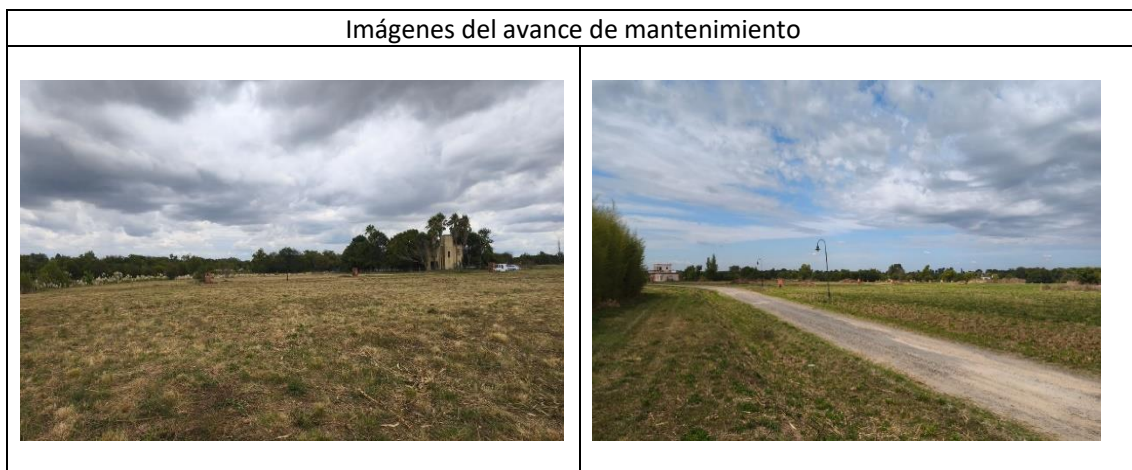
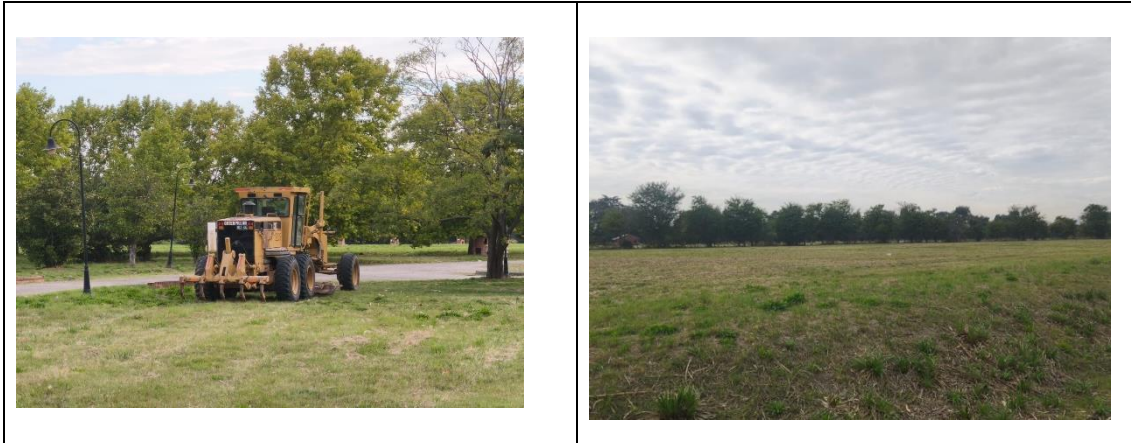
| CONCEPTO | EMPRESA/CONTRATISTA | ESTADO |
|---|---|---|
| Colocación de carteles “prohibido bañarse” | MANTENIMIENTO DÍAZ | En proceso |

Está pendiente la contratación de la fumigación del predio para eliminar malezas y favorecer la recuperación del césped. En paralelo se realizan tareas con una mini pala y camión para coleccionar la suciedad generada debido a los trabajos de desmalezamiento.
