# INFORME DE TRABAJOS EN LAGO DE MANZANARES

LAGO DE MANZANARES

El objetivo del presente informe es presentar un resumen mensual del mes de Mayo que contemple las tareas desarrolladas en el Barrio Lago de Manzanares, con los participantes involucrados en cada tarea ejecutada y una actualización de lo que ha sucedido durante el mes en cuestión.

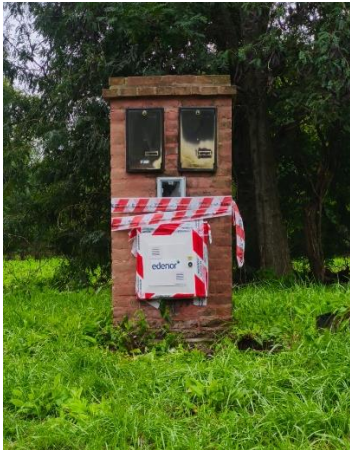
| Estado actual de la red eléctrica | |
| Intervención de Edenor | Pilar deshabilitado por Edenor |

Se ha realizado un relevamiento extenso de todos los pilares del barrio, teniendo un detalle de la estructura de cada uno, existencia de peligros eléctricos, existencia de avispas/abejas, etc. Con el detalle, se enviará el estado de cada uno a Edenor para que efectúen las tareas pertinentes y realicen intervenciones acordes. Sigue el trabajo en conjunto para traer la mejor solución al estado de la red.

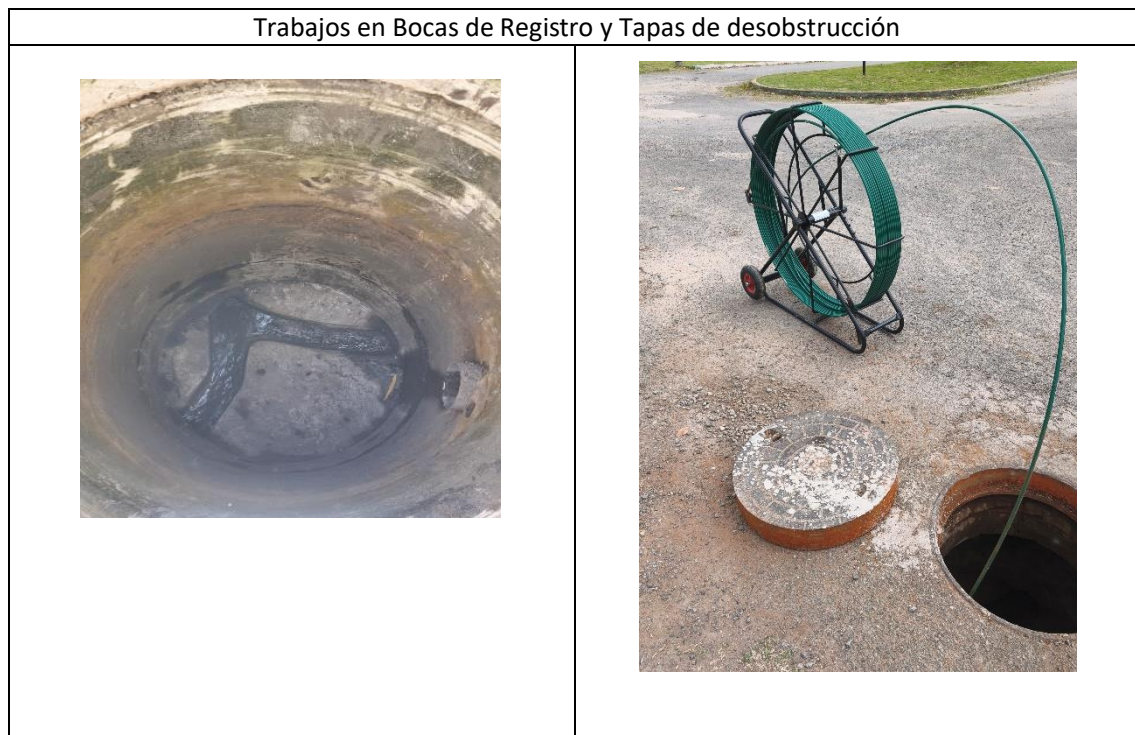
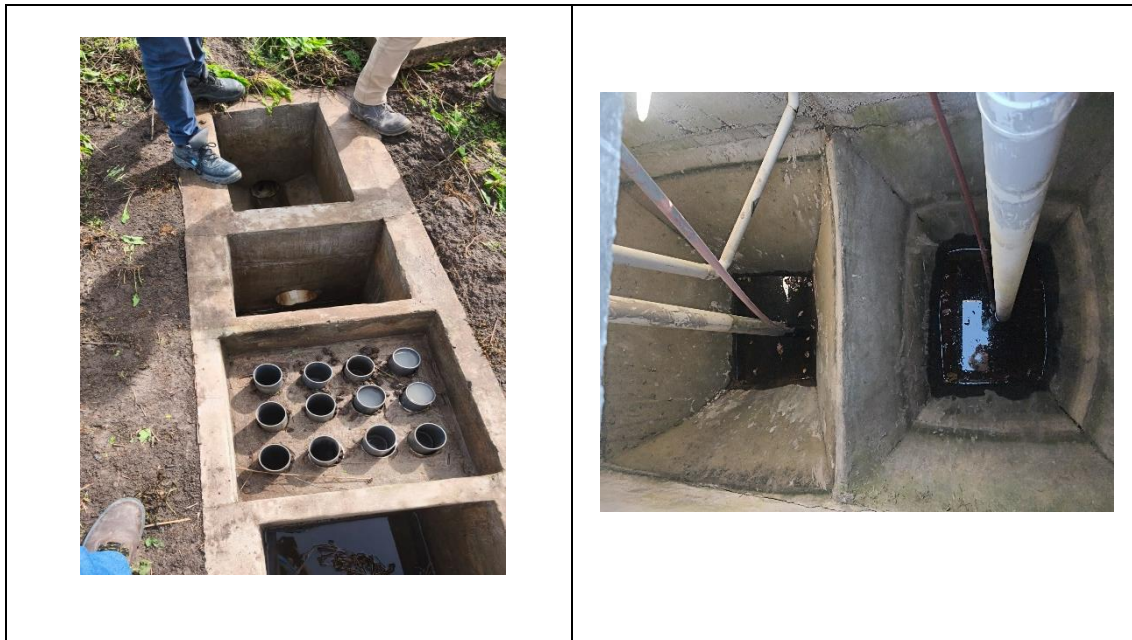
| Planta de Tratamiento y Estaciones Elevadoras | |

Se ha completado la puesta en servicio de la red de cloacas. Dentro de estas tareas, se incluyó la desobstrucción de toda la red cloacal perteneciente a la zona norte (desobstrucción de bocas de registro enterradas y superficiales, reparación de tramos intermedios de cañería, reacondicionamiento de tapas de inspección de arranque, materialización de bocas de registro en lugares puntuales).

Como paso siguiente, se ha licitado la reparación de anomalías mayores en la red, como lo es la reparación de 760m de cañería, materialización de nuevas bocas de registro y cámaras de inspección y limpieza y extensiones de conexiones domiciliarias cloacales.

Se considera que la planta de tratamiento y la estación elevadora cuentan con una infraestructura civil óptima, que se readecuará a las condiciones actuales. Ya se están considerando opciones para un correcto funcionamiento del tratamiento de efluentes en la zona existente del barrio. La planta se equipará completamente cuando las condiciones de electricidad y seguridad sean adecuadas para los equipos, por lo que se está pendiente a la finalización del cercado e implementación de seguridad acorde.

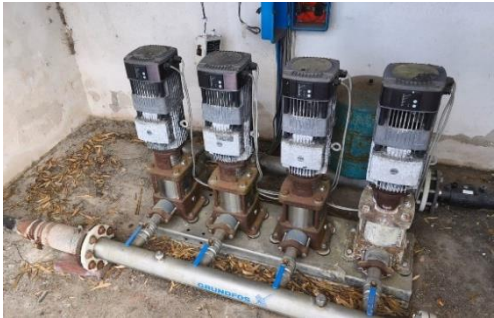
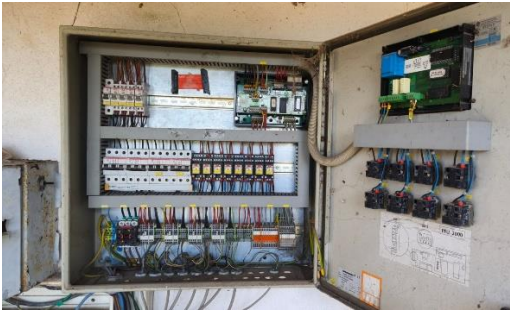
| Estado del cuarto de bombeo | |

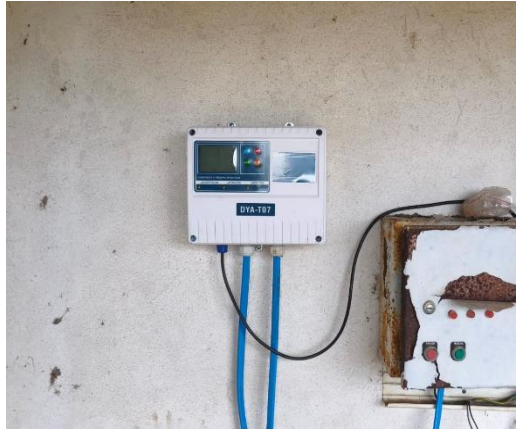
Tablero nuevo de la bomba sumergible

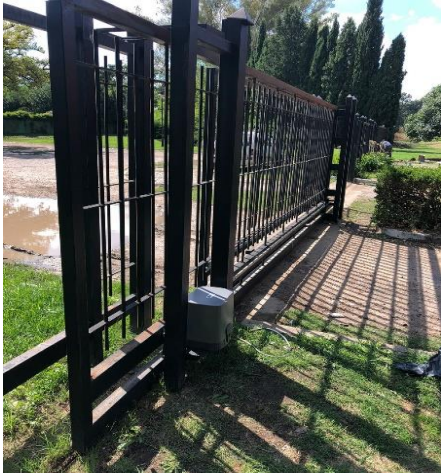
| <p>Motores instalados en la entrada</p> | <p>Acceso al cuarto de bombeo actual</p> |

Se han instalado los motores para la apertura automática de los portones de entrada. Resta normalizar el suministro eléctrico en la entrada para habilitar su uso, que está incluido en la licitación mencionada previamente.

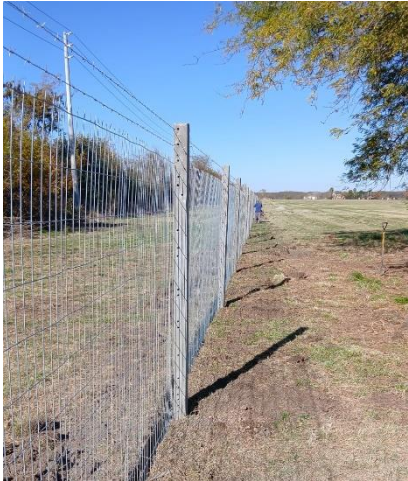
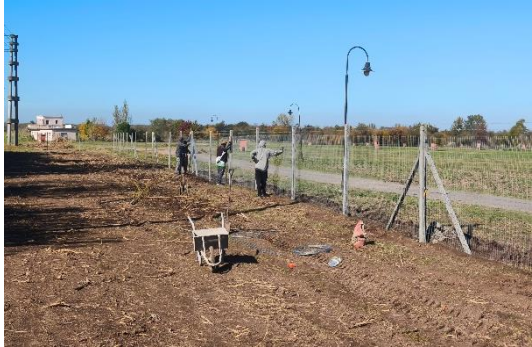
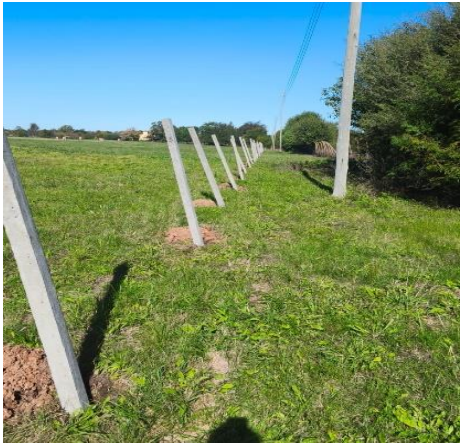
| <p>Vista a la laguna en la actualidad</p> | <p>Trabajo de cercado en el barrio</p> |
| <p>Trabajos de Cercado en el perímetro del barrio</p> | |

Han continuado las tareas de cercado en el perímetro del barrio. Se trata de un cerco con malla electrosoldada de 2mts con 2 líneas de púas. Estos irán colocados con murete de hormigón para evitar el hurto. La contratista avanza en zonas liberadas y a la par se despejan zonas futuras. Estarán trabajando en fondos de lotes por lo que se despejará la zona que no es parte del lote de cada propietario.
