# INFORME DE TRABAJOS EN LAGO DE MANZANARES

El objetivo del presente informe es presentar un resumen mensual del mes de Abril que contemple las tareas desarrolladas en el Barrio Lago de Manzanares, con los participantes involucrados en cada tarea ejecutada y una actualización de lo que ha sucedido durante el mes en cuestión.

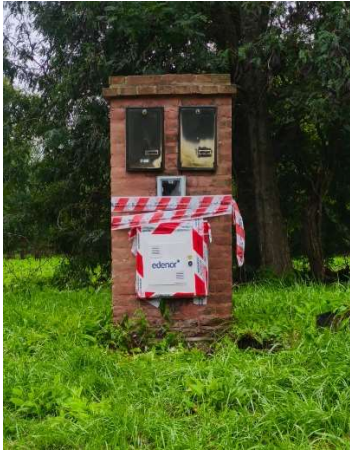
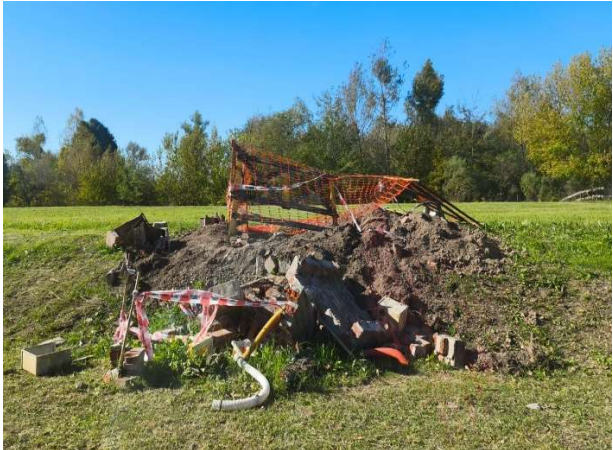
| Estado actual de la red eléctrica | |
| Intervención de Edenor | Pilar deshabilitado por Edenor |

Tanto Edenor como de Rowing, su contratista, efectuaron visitas para relevar el estado actual de la red eléctrica del barrio y realizaron intervenciones en pilares. Sigue el trabajo en conjunto para traer la mejor solución al estado de la red.

Ya con la red relevado, se ha licitado la reparación de la misma para confeccionar un contrato posteriormente, tanto las luminarias defectuosas como el servicio de electricidad interno.

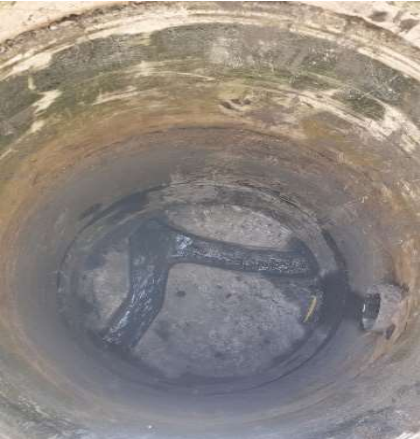
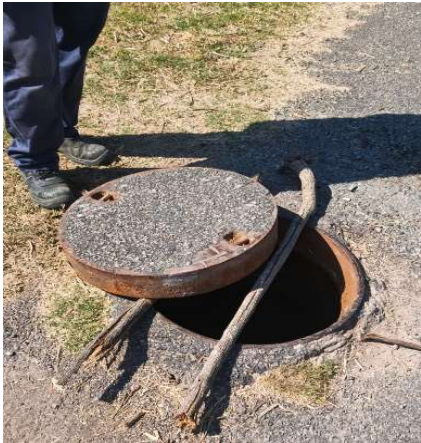
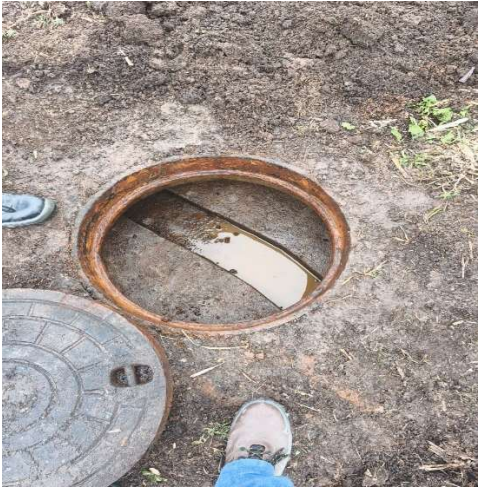
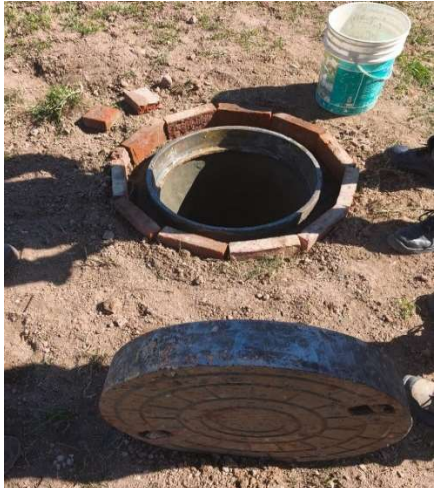
| Estado Actual de la Red (Bocas de Registro) | |

Se finalizó el relevamiento inicial de la red, descubriendo todas las bocas de registro enterradas por debajo de la calle. Se han ejecutado tareas de desobstrucción durante todo el mes. En el diagnóstico hay alrededor de 800m de cañería que deberán ser tendidos nuevamente en la proximidad, dado que no tienen la profundidad suficiente. También se ejecutaron readecuaciones de bocas de registro que presentaban tapas por debajo del nivel del terreno.

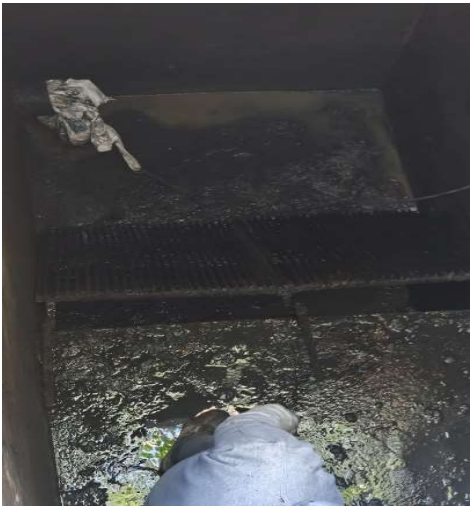
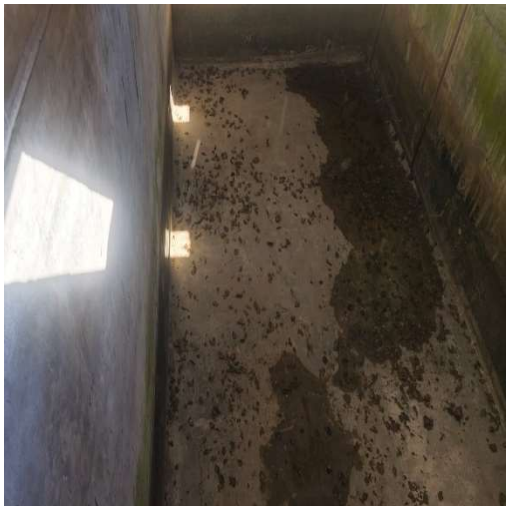
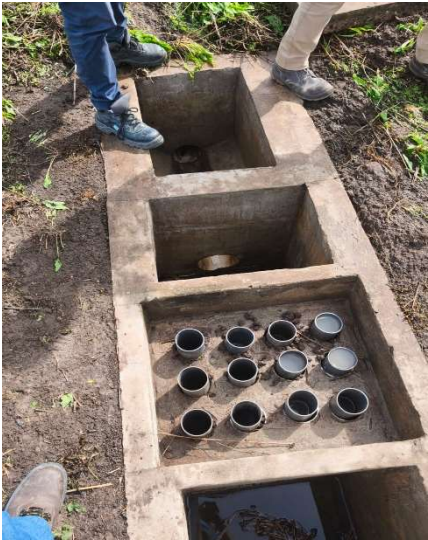
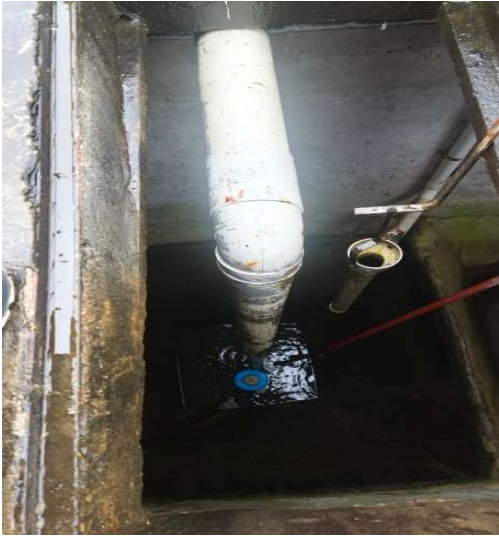
| Vaciado de Planta de Tratamiento y Estaciones Elevadoras | |

Se considera que la planta de tratamiento y la estación elevadora cuentan con una infraestructura civil óptima, que se readecuará a las condiciones actuales. Ya se están considerando opciones para un correcto funcionamiento del tratamiento de efluentes en la zona existente del barrio. La planta se equipará completamente cuando las condiciones de electricidad y seguridad sean adecuadas para los equipos.

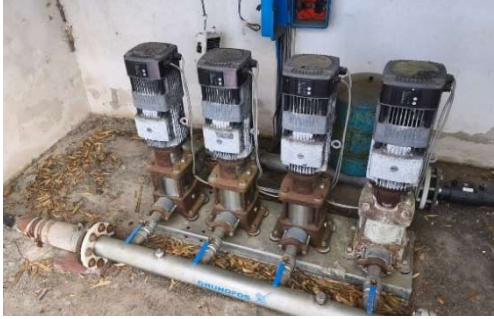
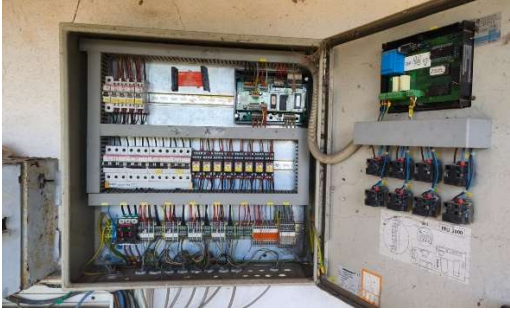
| Estado del cuarto de bombeo | |

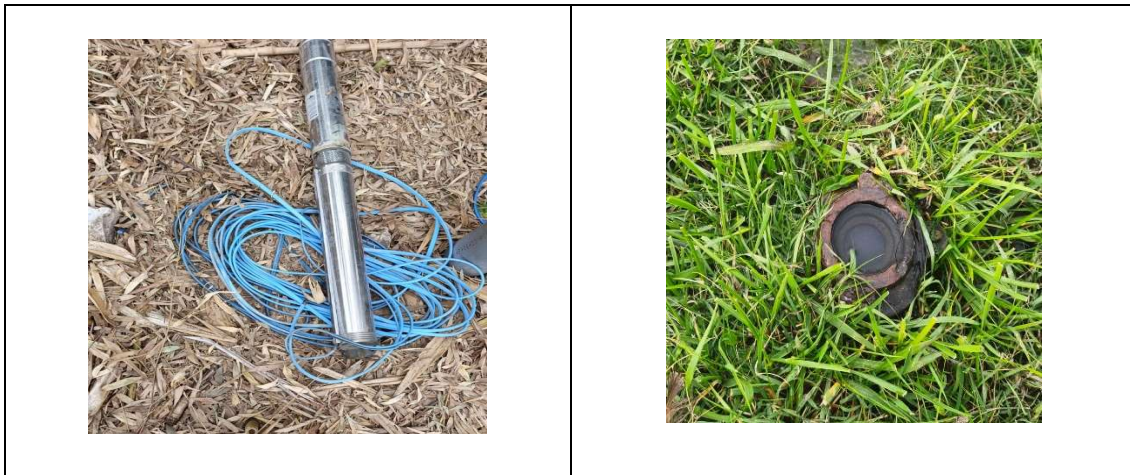
Tras algunas pruebas de la red, se repararán las pérdidas puntuales más notorias para poder elevar la presión del sistema. Es probable que con el aumento de presión aparezcan más pérdidas, se irán reparando a medida que sean visibles. Queda pendiente la reparación de hidrantes para bomberos, los cuales se remplazaran en el mes de mayo.

| Estado del cuarto de bombeo | |
|---|---|
| Bomba sumergible retirada | Hidrante averiado de la red |

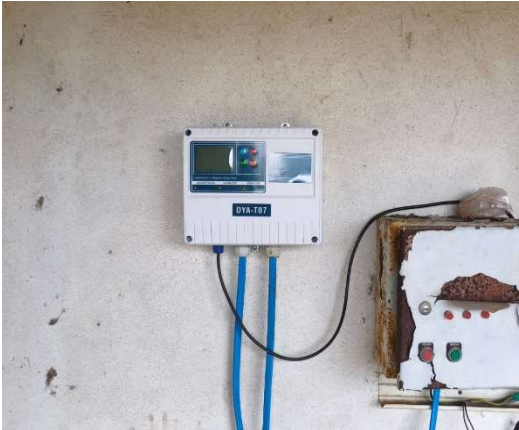
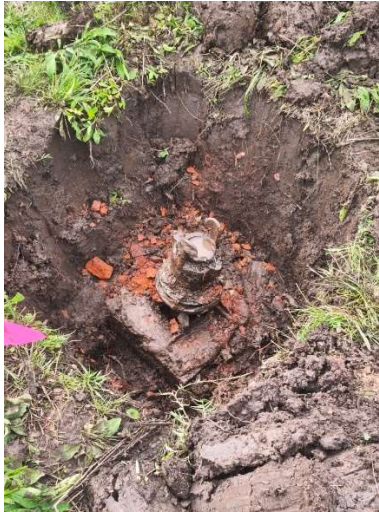
| Tablero nuevo de la bomba sumergible | Hidrante tipo de la red, averiado |

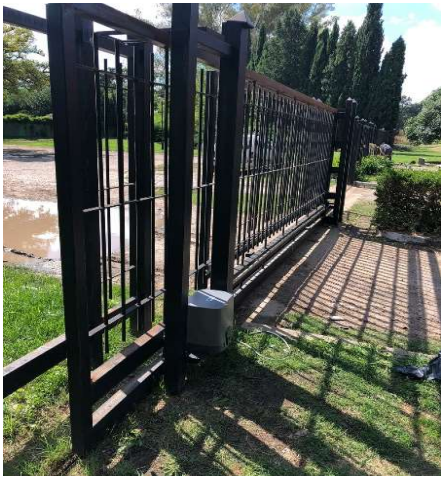
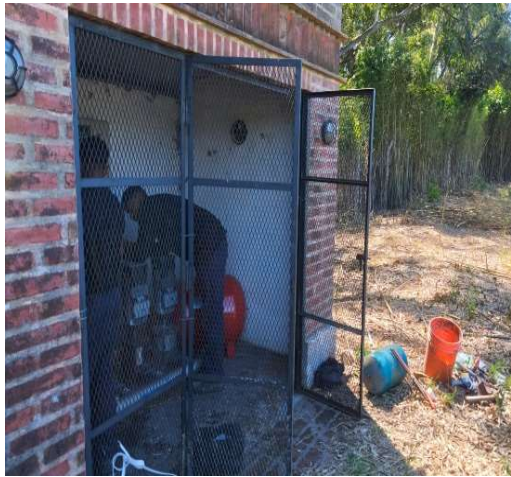
Se han instalado los motores para la apertura automática de los portones de entrada. Resta normalizar el suministro eléctrico en la entrada para habilitar su uso.

| Motores instalados en la entrada | Acceso al cuarto de bombeo actual |

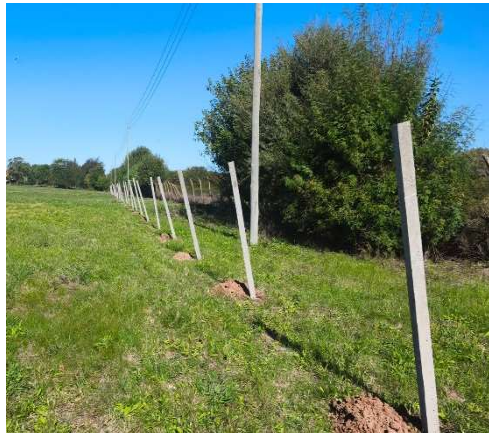
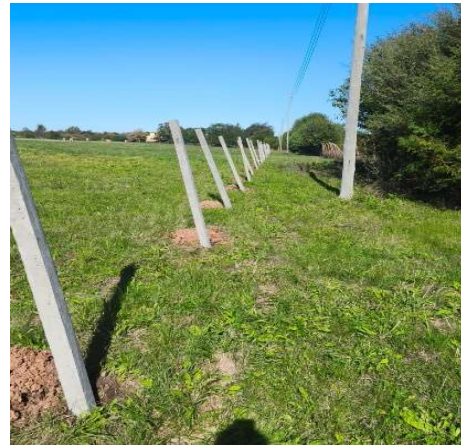
**Trabajos de Cercado en el perímetro del barrio**

Han comenzado las tareas de cercado en el perímetro del barrio. Se trata de un cerco con malla electrosoldada de 2mts con 2 líneas de púas. Estos irán colocados con murete de hormigón para evitar el hurto. La contratista avanza en zonas liberadas y a la par se despejan zonas futuras.

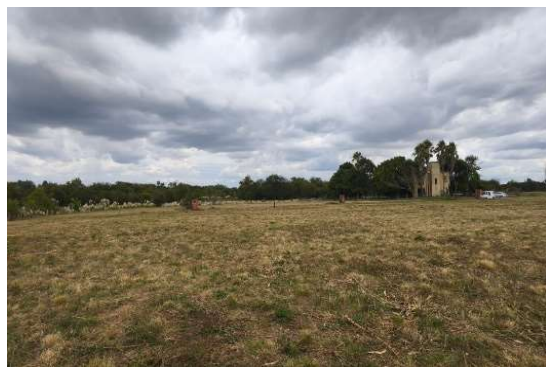
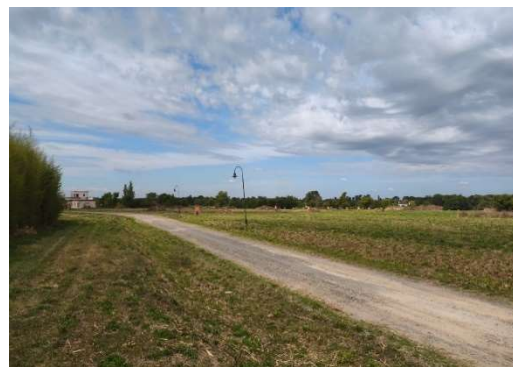
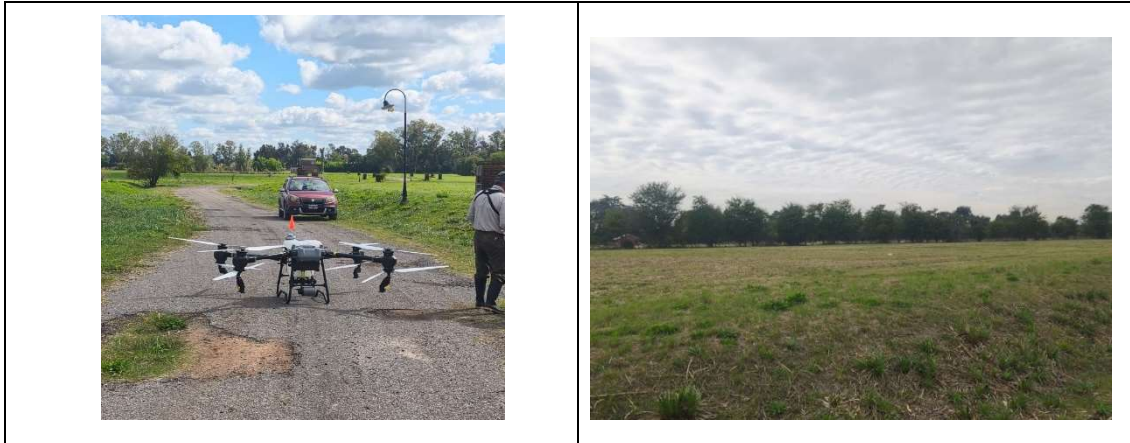
**Imágenes del avance de mantenimiento**

Se ha completado la fumigación del predio contra las malezas y hojas anchas. En paralelo se realizan tareas con una mini pala y camión para coleccionar la suciedad generada debido a los trabajos de desmalezamiento.
