# INFORME DE TRABAJOS EN LAGO DE MANZANARES

## OBJETIVO DEL INFORME

## RESUMEN DEL MES DE JULIO

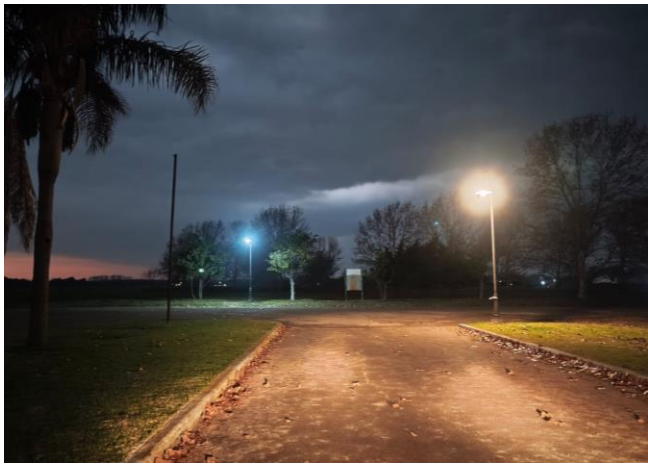
| RED ELÉCTRICA Y RED DE ALUMBRADO | |
|---|---|
| Comparativa de Iluminación Actual vs Anterior | Farola Nueva Montada |

A su vez, se continúan las tareas de reparación de la red de alumbrado en el barrio. Los portones de entrada y salida están operativos (resta corregir el portón de proveedores que en breve será atendido). Por otra parte, se van colocando tanto farolas nuevas como farolas reparadas y repintadas en el barrio, intentando no dejar oscuros sectores con viviendas o calles transitadas. Se irá trabajando con circuitos en la medida que sea posible, montando farolas consecutivas.

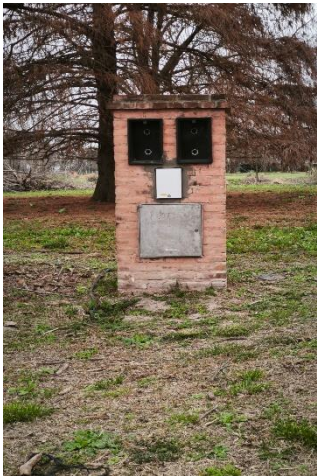
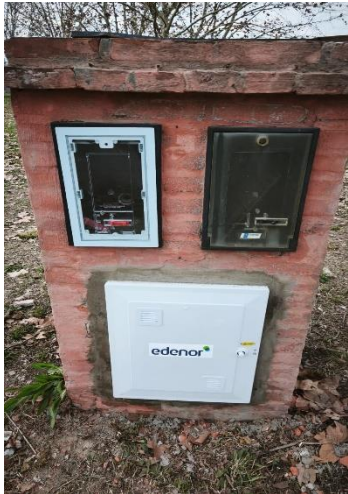
| RED ELÉCTRICA Y RED DE ALUMBRADO | |
|---|---|
| Pilar intervenido por Edenor | Pilar intervenido por Edenor |

Se han realizado varias visitas de parte de la distribuidora de electricidad en la zona durante Julio, particularmente en las últimas 2 semanas del mes tras varios reclamos de fallas en el suministro. Han realizado arreglos parciales en algunos pilares detectados con riesgo eléctrico y seguirán con cuadrillas en el barrio, relevando las fallas de la red y reparando aquellos pilares con deterioro.

Por otra parte, C&G será la encargada de realizar la reparación de pilares existentes en el barrio. Entre las tareas, se incluye la limpieza de los mismos, reparación de componentes eléctricos, adecuación del habitáculo del medidor, reemplazo de caños corrugados internos deteriorados, etc. Además, se les efectuará una terminación acorde a una estética del barrio.

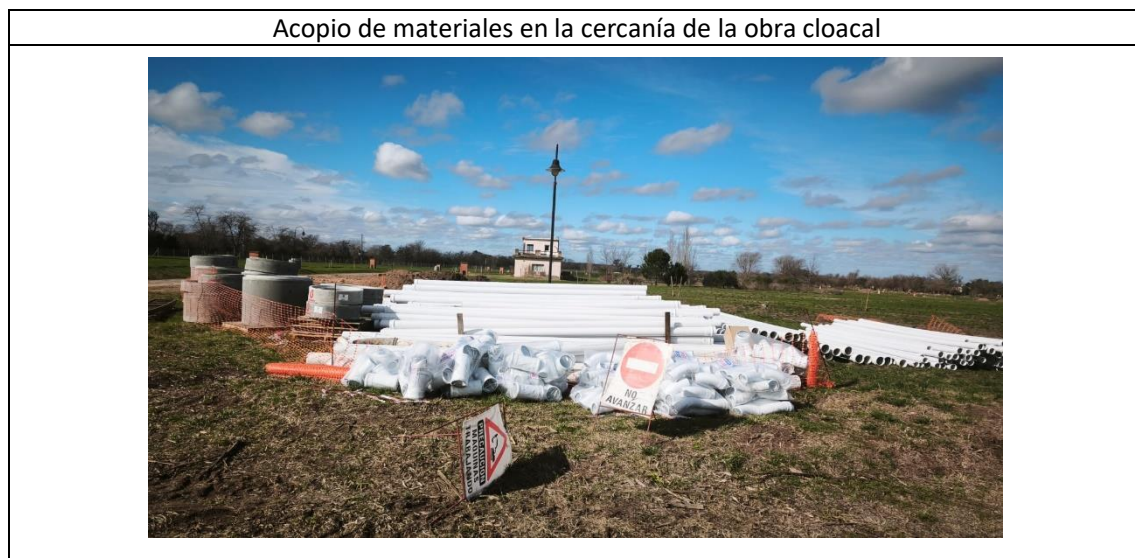
| Anillos premoldeados para cámaras de inspección | Colocación de anillos premoldeados |

Se continúa con las tareas de reparación en la red cloacal. Son aproximadamente 760 metros de cañería a reconstituir (en el lado derecho del barrio). Además, se efectuarán reparaciones aisladas en partes del barrio con cañerías mal ejecutadas. Las zonas quedan señalizadas por lo que se pide precaución al circular.

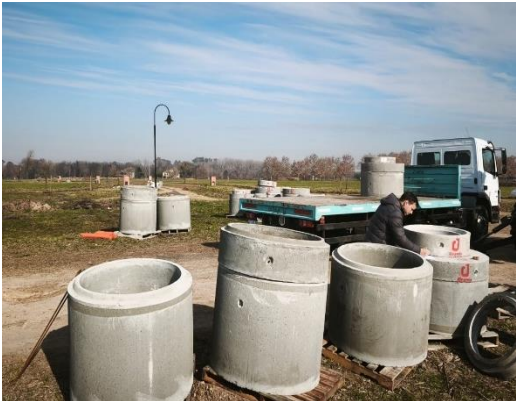
| Tramo de cañería colocado y compactado | Sedimentadores existentes en la PTE |

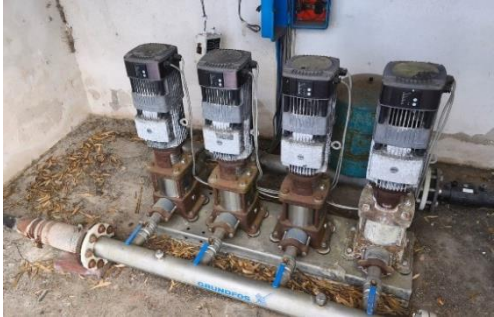
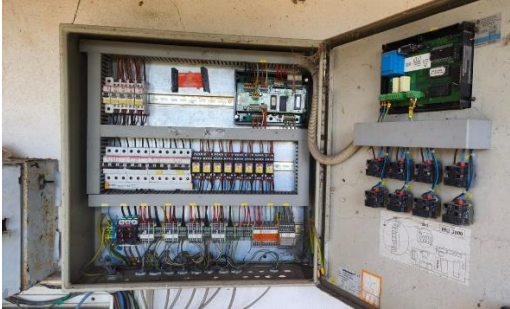
Tras varias reparaciones de la red de agua, se han encontrado las últimas fallas y en primera instancia parecieran no haber más detecciones. Por lo pronto, la presión de la red permanece estable con la bomba sumergible instalada.

| Estado del cuarto de bombeo | |

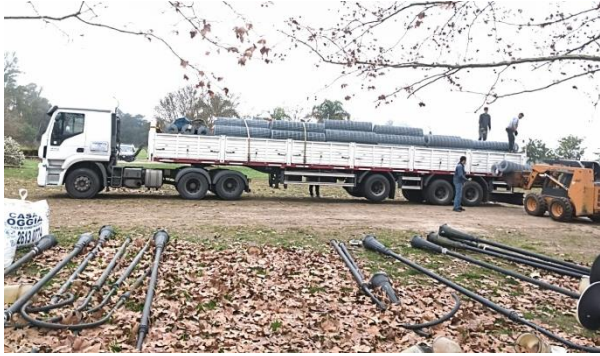
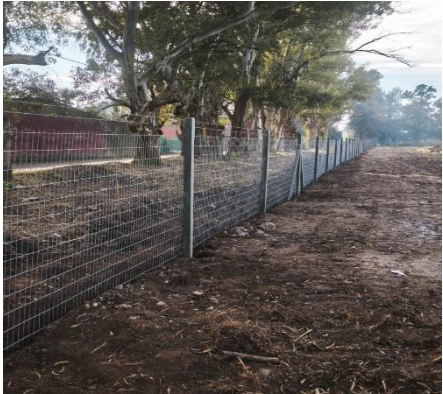
Se continúan con las tareas de cercado en el perímetro del barrio. Han cercado aproximadamente 3000 metros lineales de alambrado perimetral cercado y unos 2200 metros amurados. Resta una parte para completar toda la Etapa 1. A su vez, pronto se instalarán los portones y las puertas que se han dejado previstos para este cerco perimetral

| Descarga de malla electrosoldada | Frente del barrio cercado |

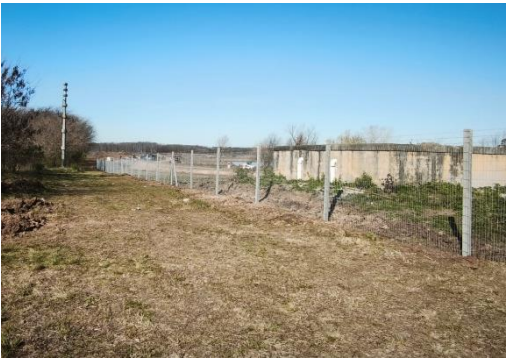
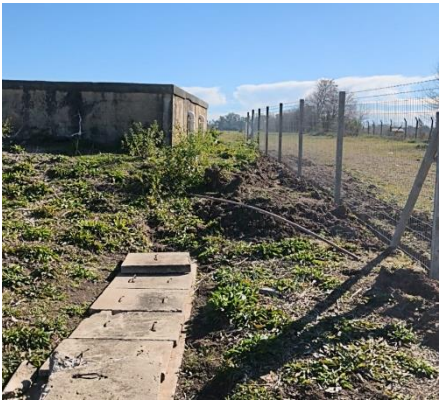
| Descarga de malla electrosoldada | Frente del barrio cercado |
|---|---|
| Trabajos de Cercado en el perímetro del barrio | |

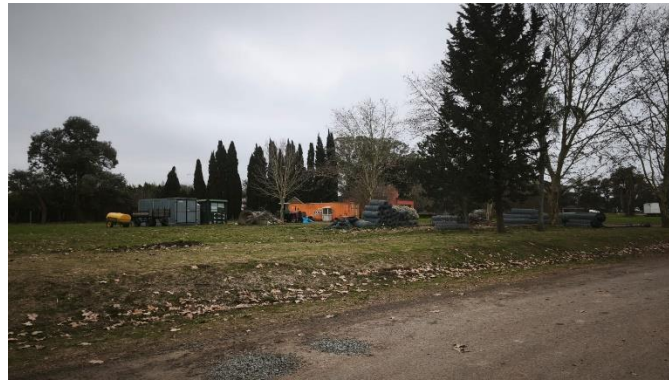
A su vez, se tiene un acopio de materiales generales en las cercanías de la entrada del predio, dónde se tiene vigilancia cercana en la mayor parte del día. Aquí se irán almacenando materiales que resulten necesarios para las tareas a desarrollar.

*Acopio de materiales y Emplazamiento de obradores*

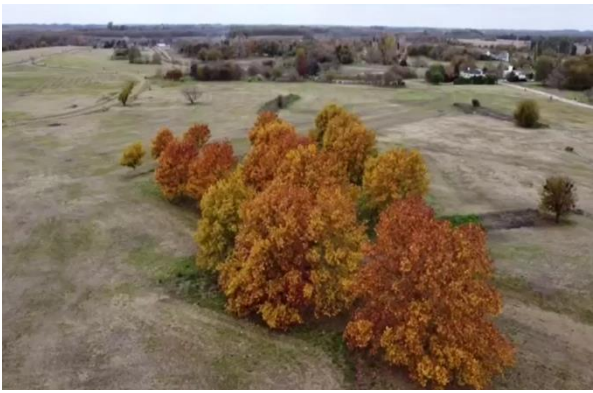
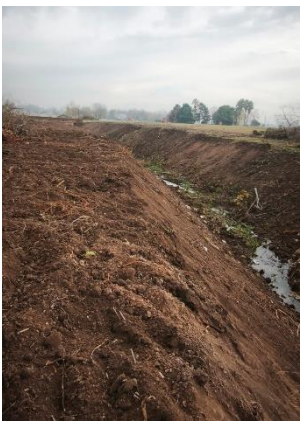
| Imágenes del avance de mantenimiento en Zona Norte y plantación | |

Se continúa con trabajos de mantenimiento y desmalezamiento en toda la Zona Norte del desarrollo.

Se ha culminado con la plantación de las distintas especies de árboles a lo largo de los frentes de lotes. Con ello, se instaló un riego que se alimenta de la red de agua para permitir el mantenimiento de esta plantación masiva. Son alrededor de 730 árboles para toda la etapa norte.

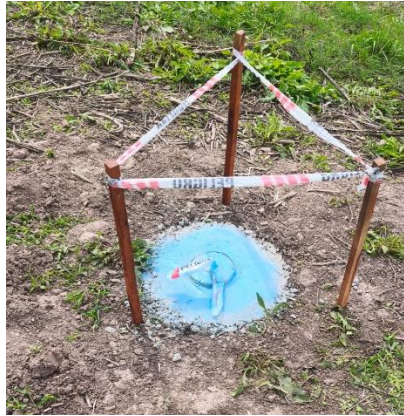
Se han marcado con estacas los límites del cerco por lo que se pide precaución al circular por el perímetro del predio. Por otro lado, los puntos fijos que se ven en el barrio están siendo utilizados como referencia por varias contratistas.

**Puntos Azules:** Puntos Fijos para efectuar el relevamiento topográfico.

**Estacas de madera:** Delimitación del cerco perimetral.
