# 墙面裂缝检测汇总报告

墙面: 3F东墙 | 时间: 2026-06-11T17:59:38.428696

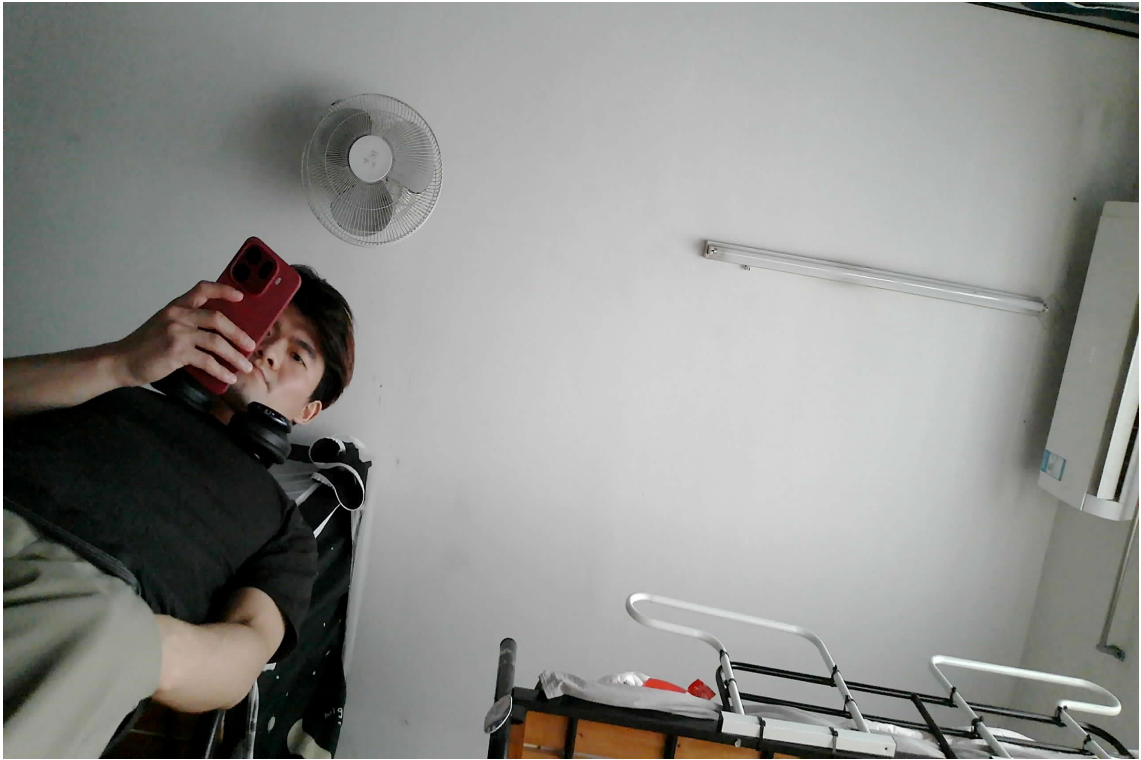
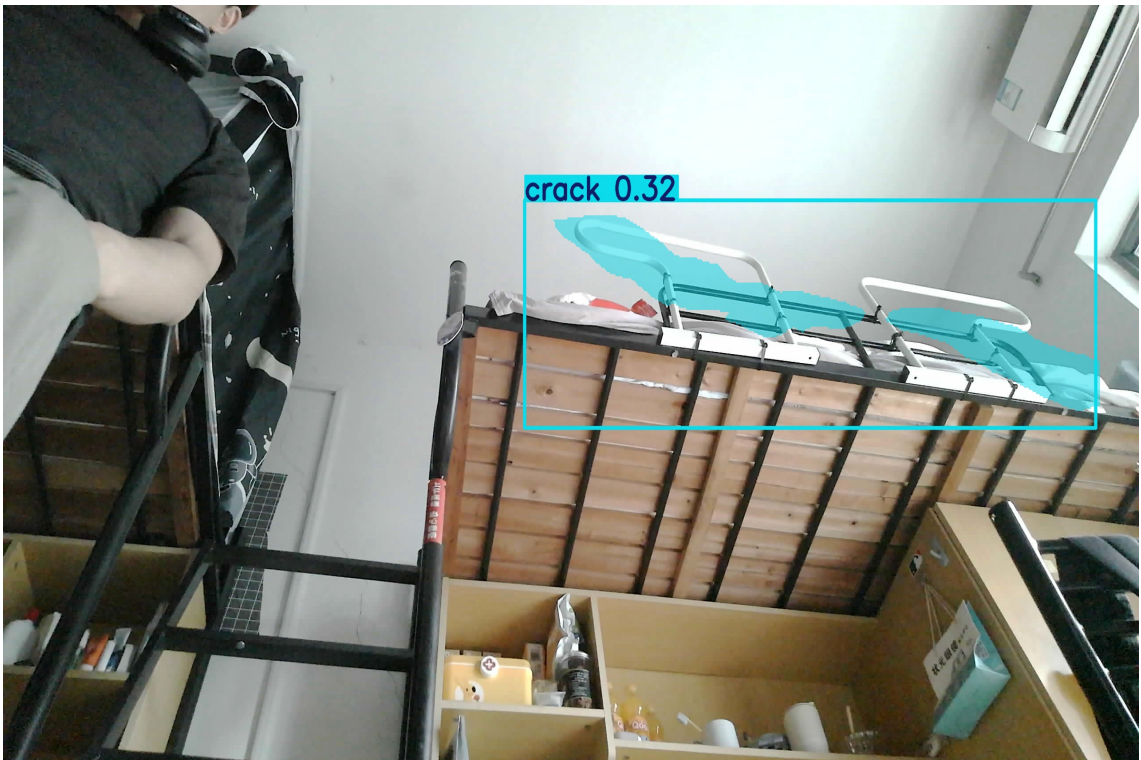
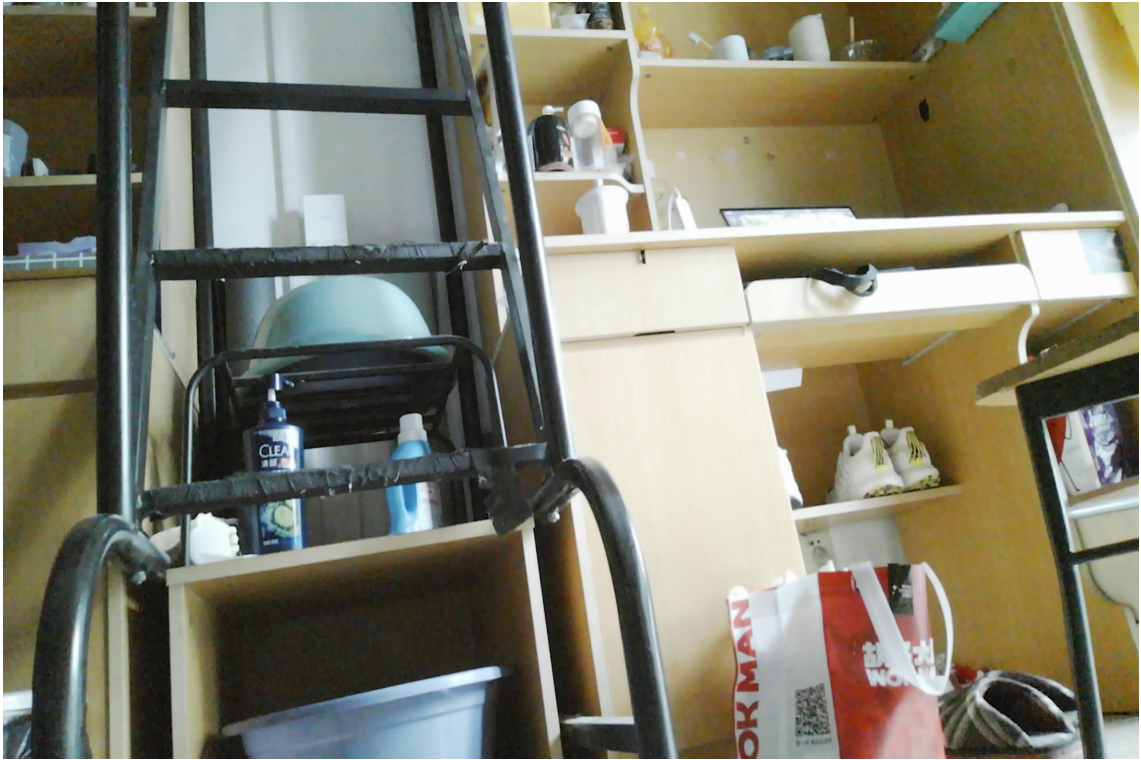
3F东墙\_工单002\_起点\_垂直85.0度\_水平20.0度\_20260611\_175506\_322\_detected. jpg

| 编号 | 位置 | 置信度 | 面积 (px) | 长度 (px) | 角度 |
|---|---|---|---|---|---|
| 1 | 起点 | 32.2% | 96832 | 720 | 108 |

综合评估：本次检测在3F东墙发现1条裂缝，置信度较低（32.18%），像素面积约96832px<sup>2</sup>，像素长度约720px，方向角约108°。由于缺少尺度标定，无法获取真实物理尺寸，建议现场复核确认裂缝是否存在及其实际状态。

- 墙面抹灰层收缩或温度变化引起的表面裂缝
- 基层处理不当或材料老化

步骤1：现场复核与标记 —

使用直尺或卷尺测量裂缝的实际长度和宽度，并用粉笔或标记笔在墙面标出裂缝位置，便于后续处理。

步骤2：清理裂缝区域 — 用刷子或吸尘器清除裂缝及周边浮灰、松散颗粒，确保表面干净、干燥。

步骤3：填充裂缝 — 使用墙面修补膏或弹性填缝剂，用刮刀将材料填入裂缝中，刮平表面，略高于墙面。

步骤4：打磨与涂刷 —

待填充材料完全干燥后（通常24小时），用细砂纸打磨平整，然后涂刷与墙面同色的乳胶漆进行覆盖。
