# 墙面裂缝检测汇总报告

墙面: 3F东墙 | 时间: 2026-05-29T14:32:10.528190

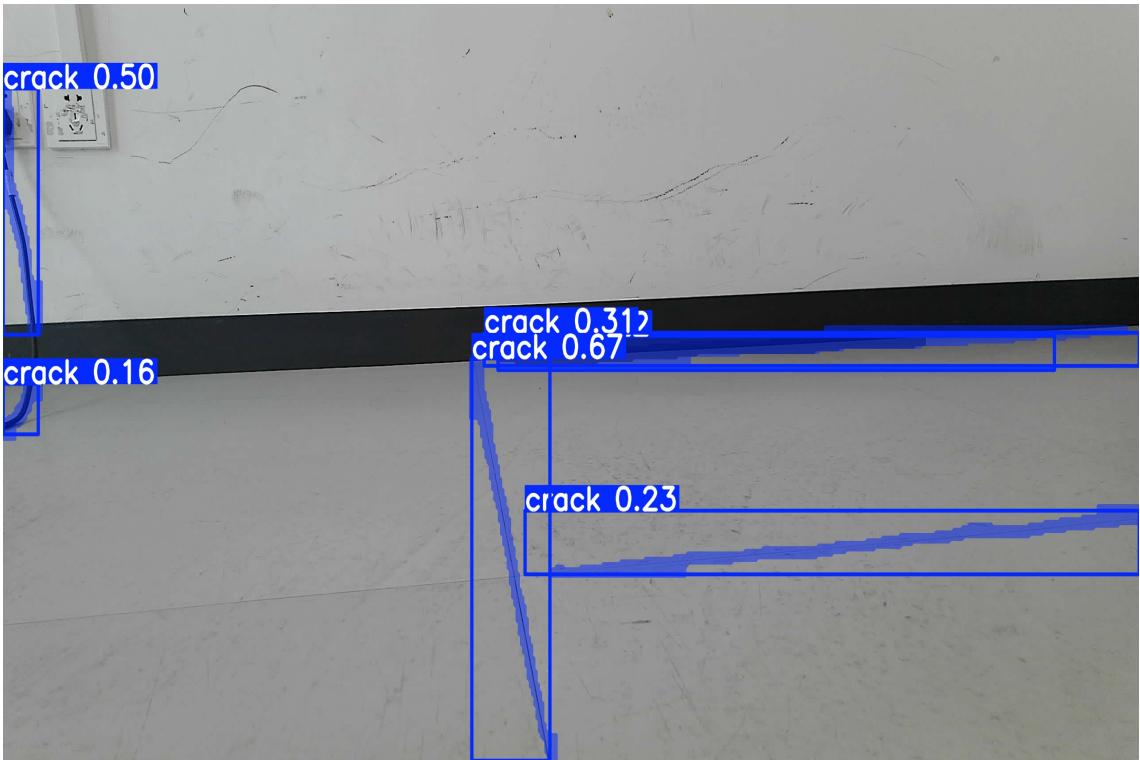
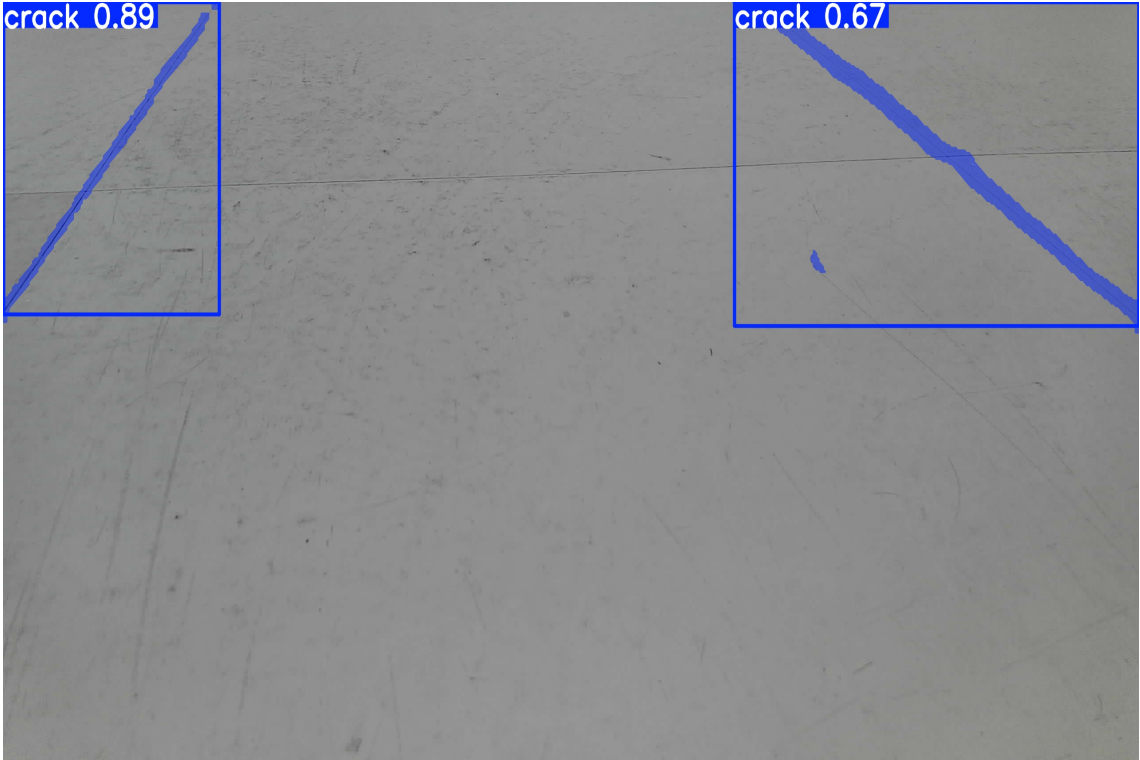
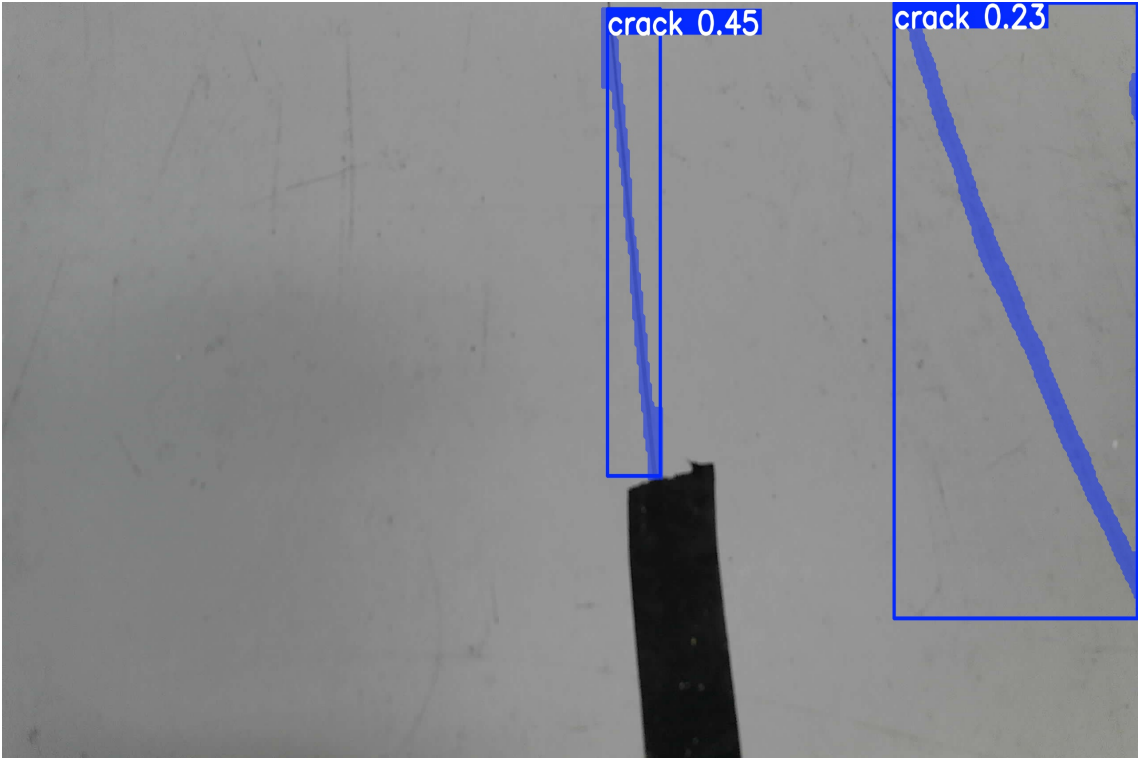
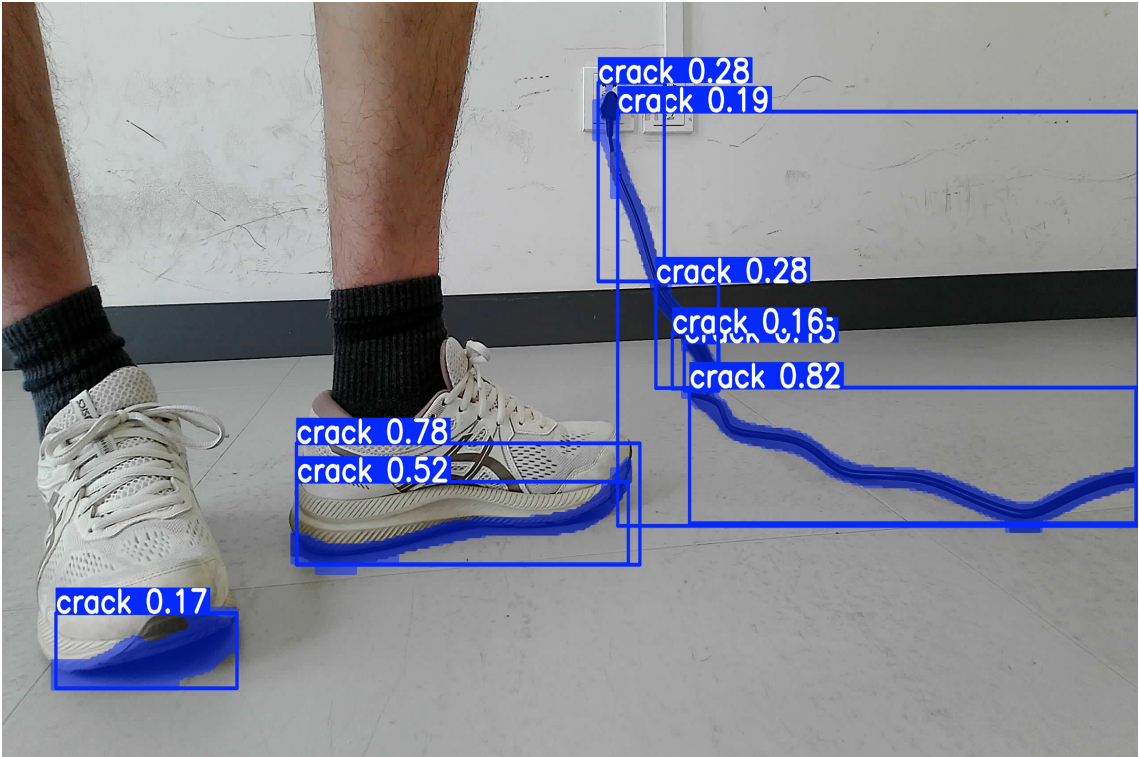
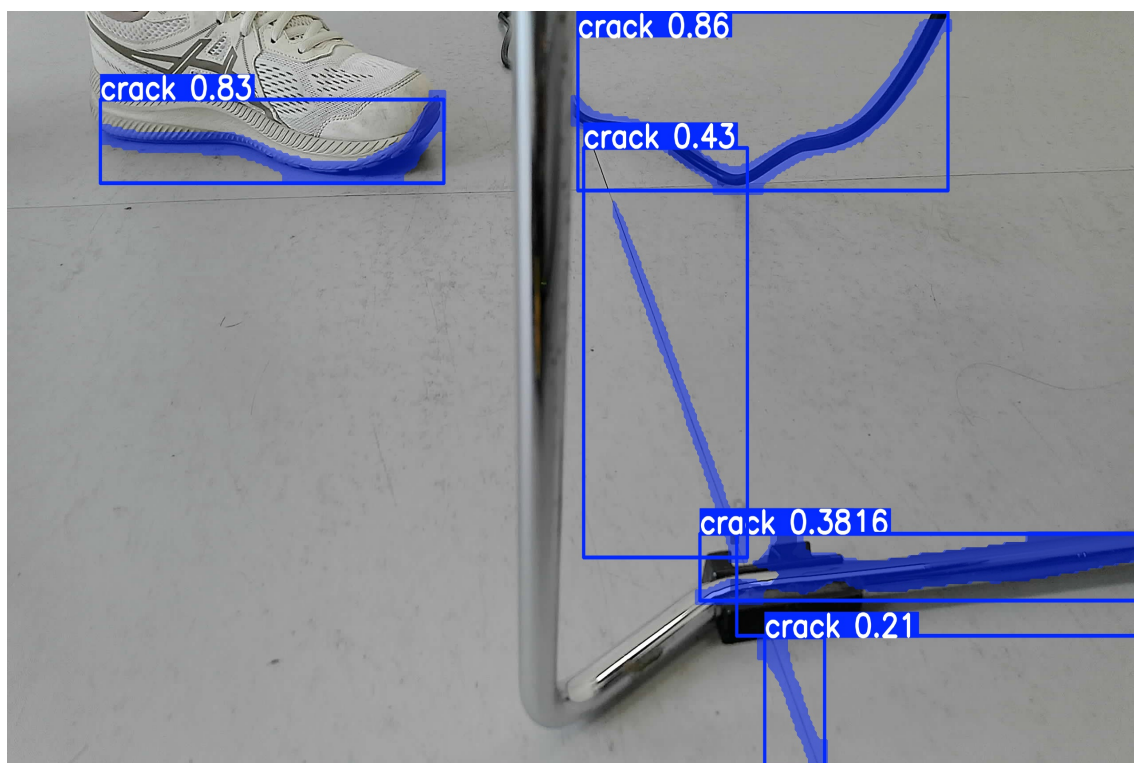
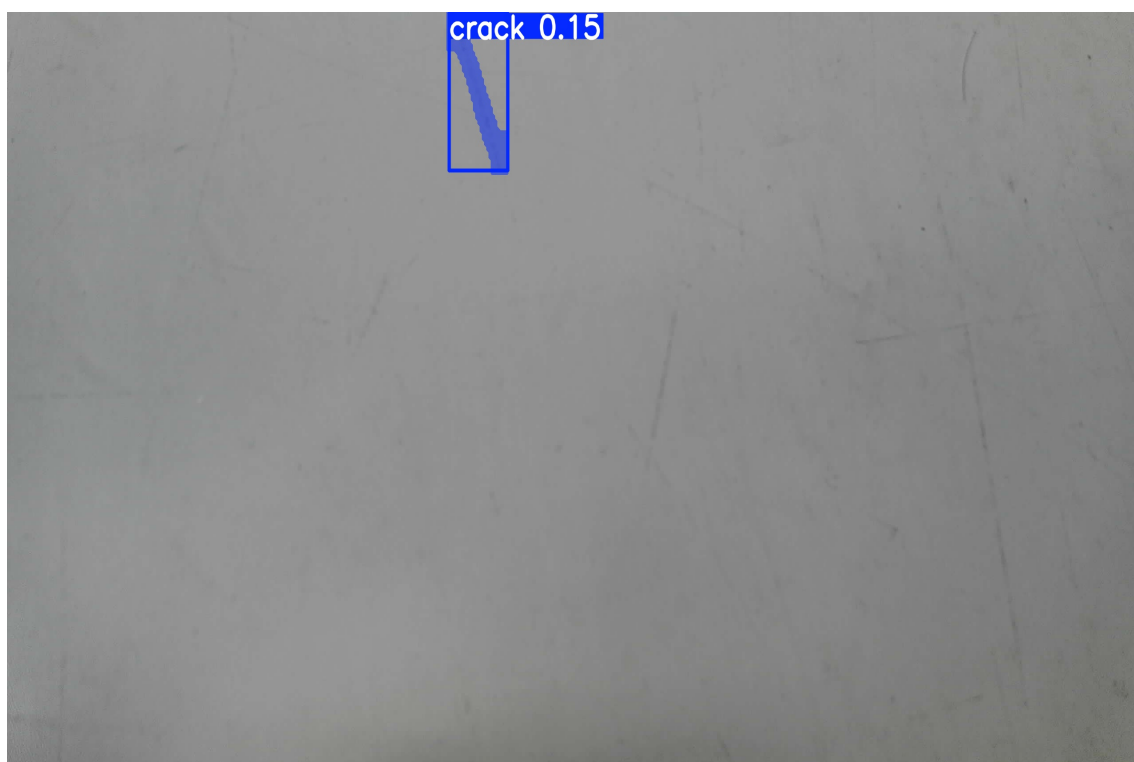
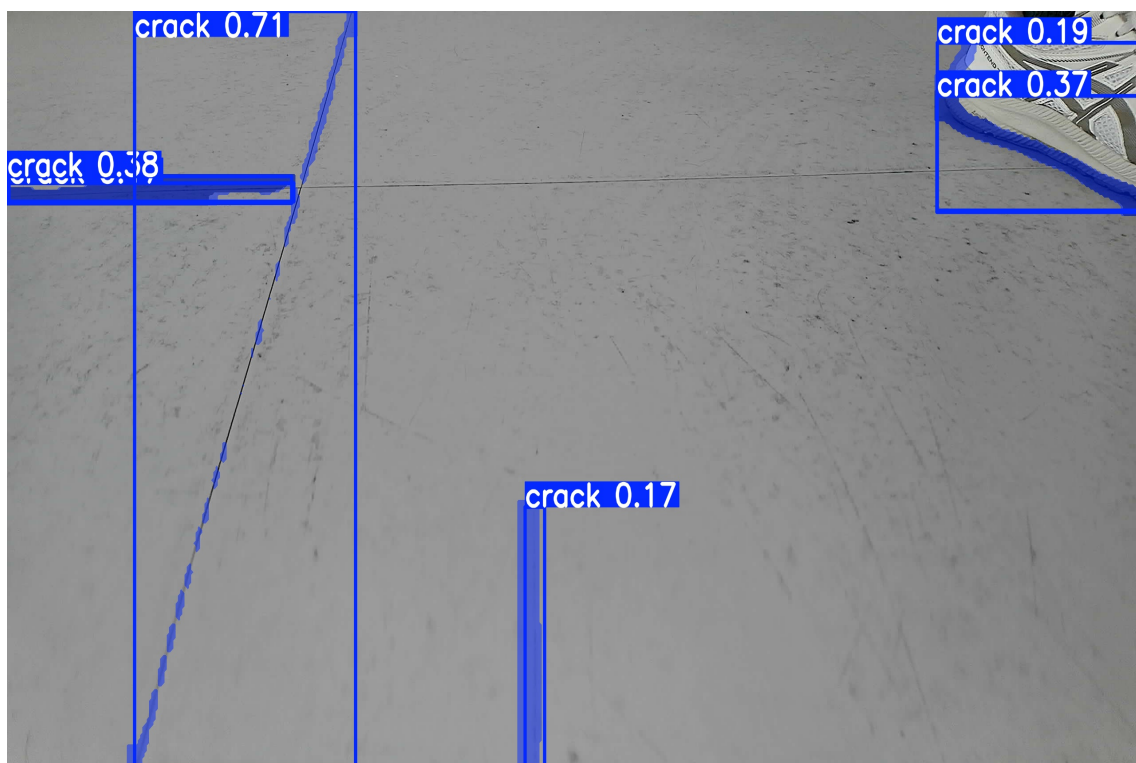
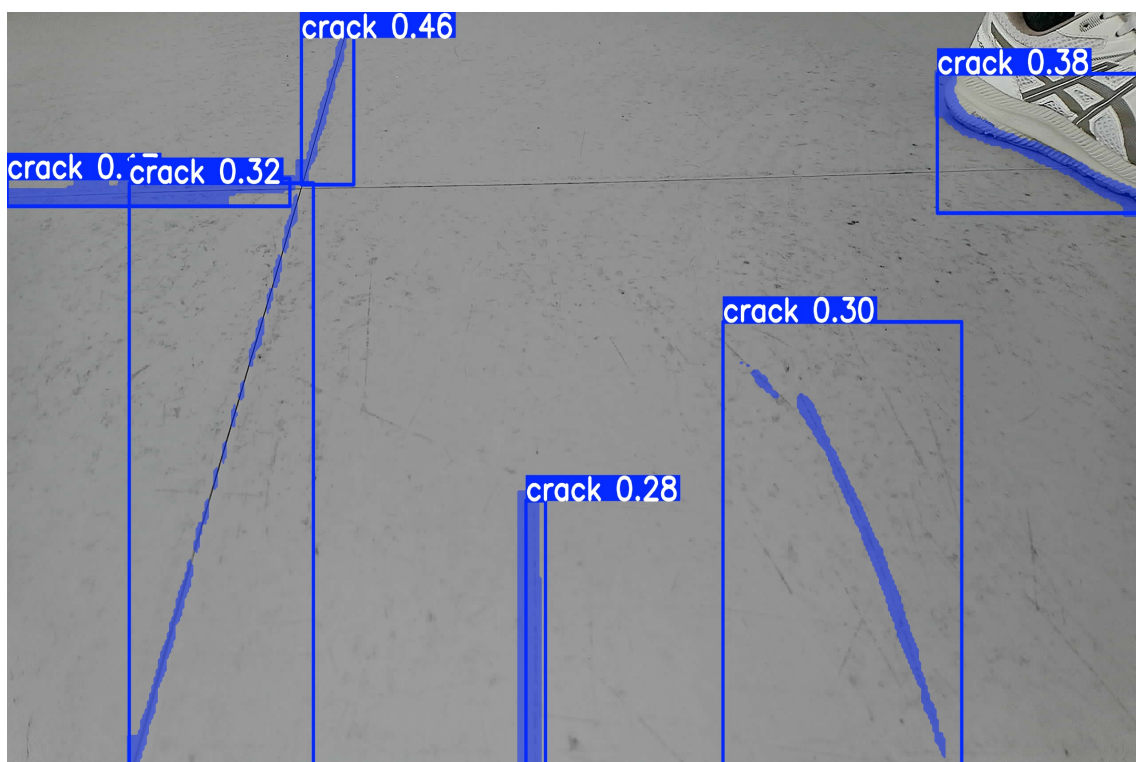
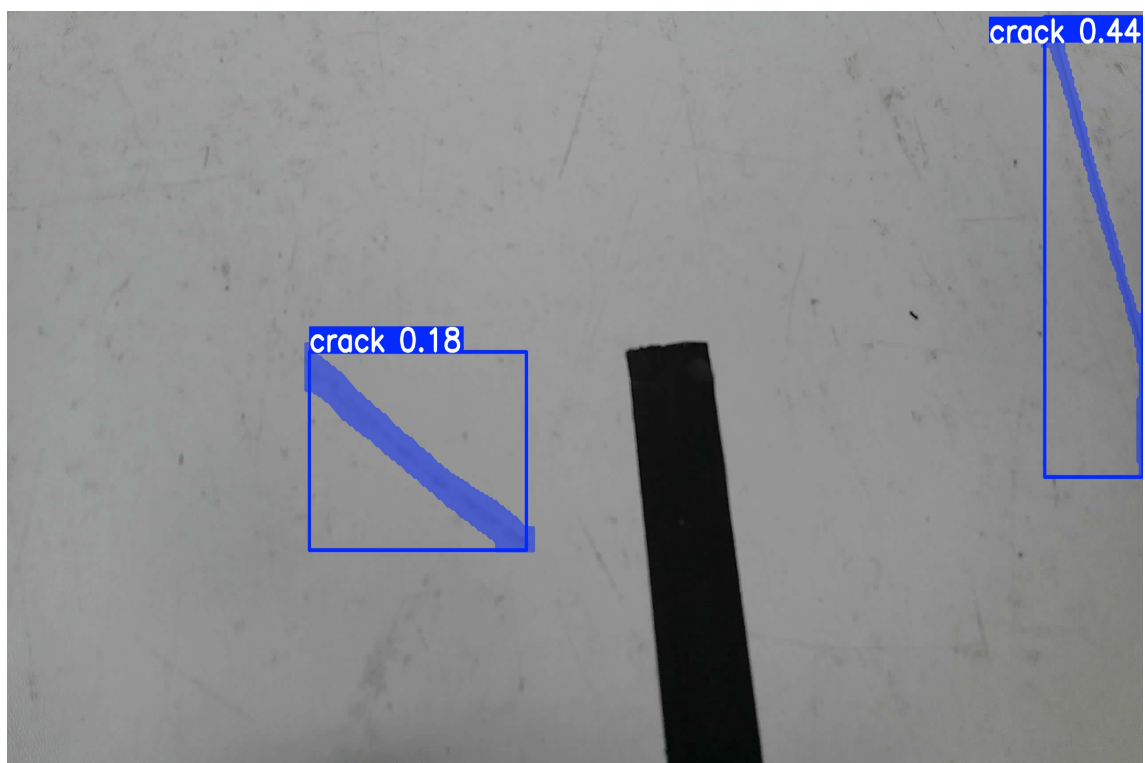
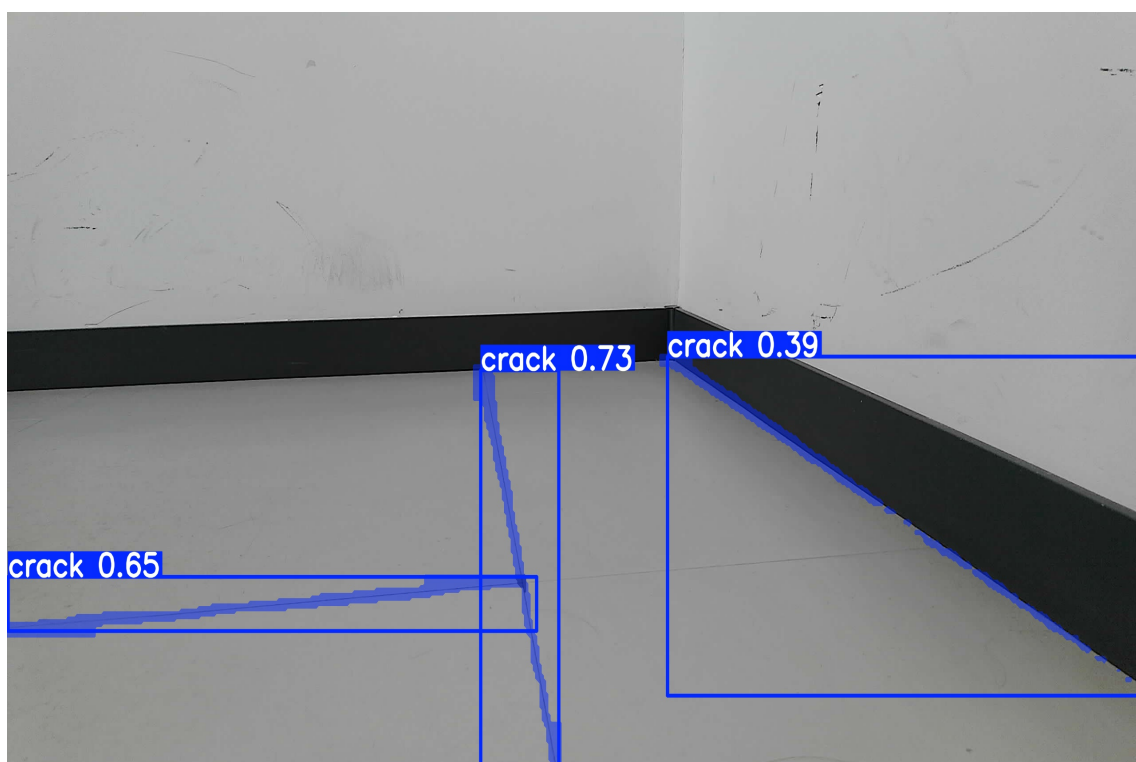
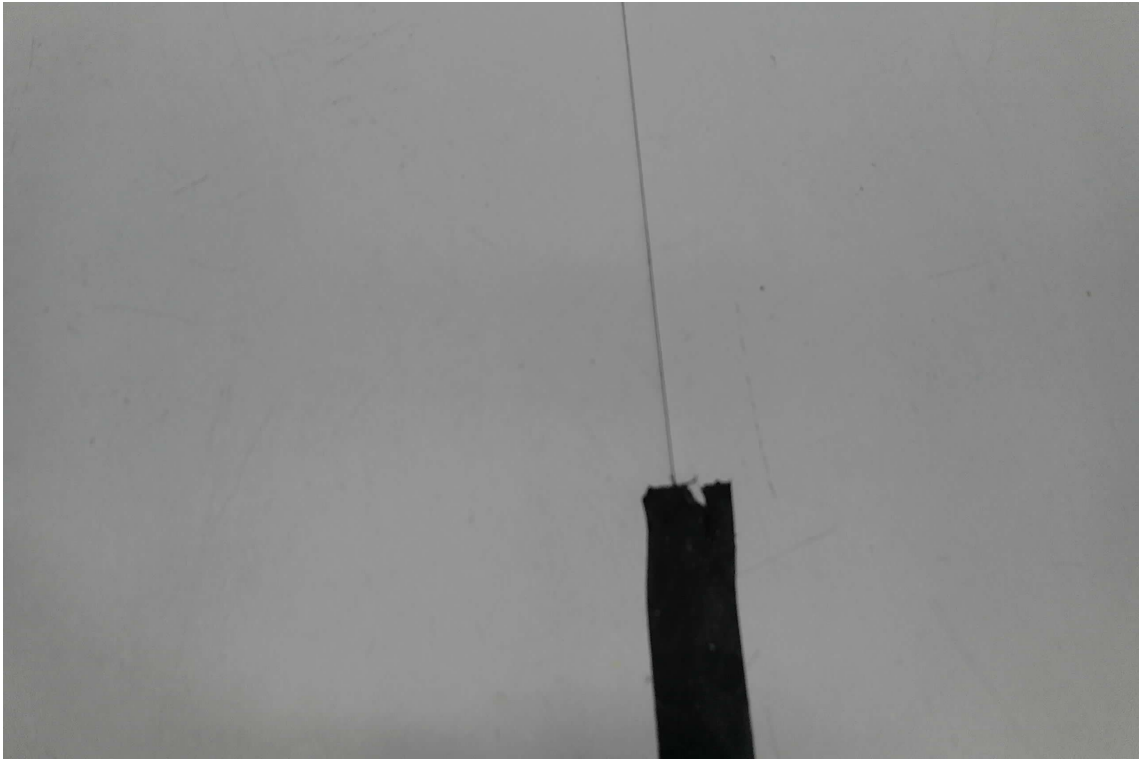
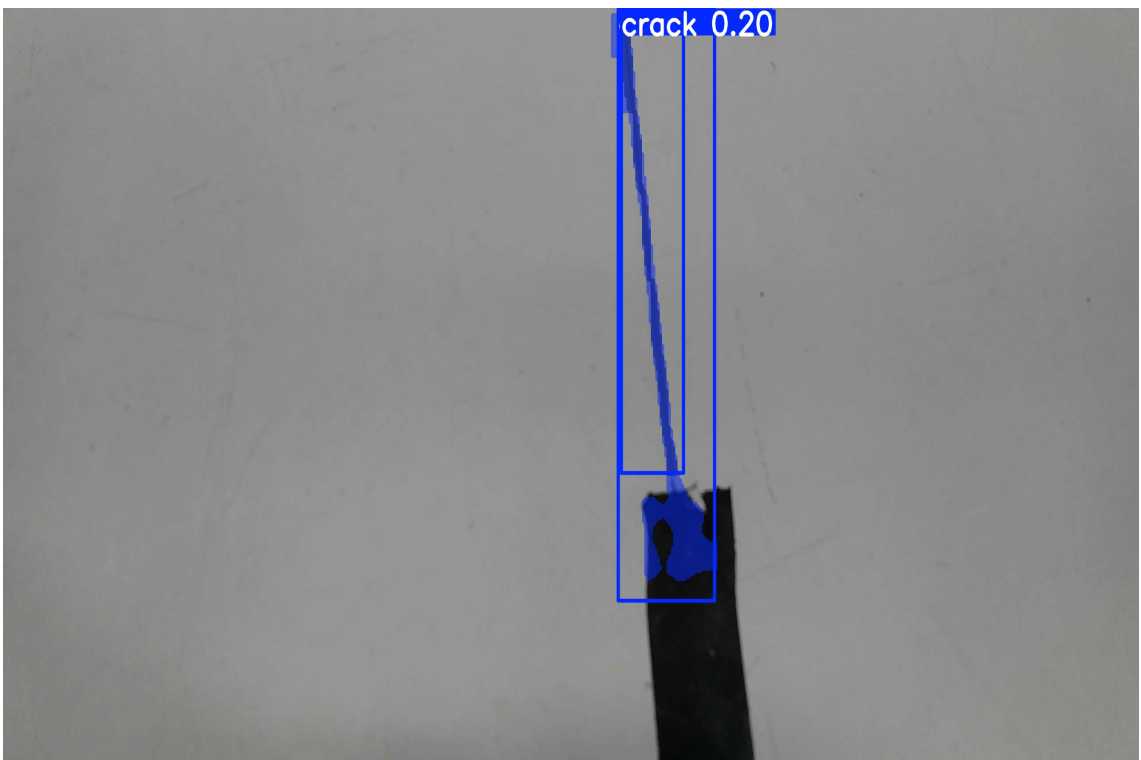
| 编号 | 位置 | 置信度 | 面积 (px) | 长度 (px) | 角度 |
|---|---|---|---|---|---|
| 1 | 终点、起点、途径点 | 38.6% | 13861 | 775 | 129 |

综合评估：本次检测在3F东墙共识别到1条唯一裂缝（C1），原始检测45次中有44次为重复检测，整体平均置信度为38.62%。裂缝像素面积约13861px<sup>2</sup>，像素长度约775px，方向角约129°。由于缺少尺度标定，无法获取真实毫米级尺寸，但裂缝像素面积较大，建议关注其发展情况。

- 墙面基层材料收缩或温度变化引起的表面裂缝
- 施工时抹灰层或腻子层处理不当

- 步骤1：清理裂缝区域 — 使用刷子或吸尘器清除裂缝及其周边的灰尘、松散颗粒，确保表面干净干燥。
- 步骤2：填充裂缝 — 选用弹性填缝胶或墙面修补膏，用刮刀将材料填入裂缝中，确保填满并略高于墙面。
- 步骤3：打磨平整 — 待填充材料完全干燥后（通常24小时），用细砂纸轻轻打磨至与墙面齐平。
- 步骤4：涂刷面漆 — 在修补区域涂刷与原墙面颜色一致的乳胶漆，建议涂刷两遍以保持均匀。
