# RAPPORT D'INTERVENTION

Recherche de fuite d'eau

| Adresse d'intervention | 16 allée Escadrille Normandie, Vaulx-en-Velin |
| Date de constat | 23/09/2026 |

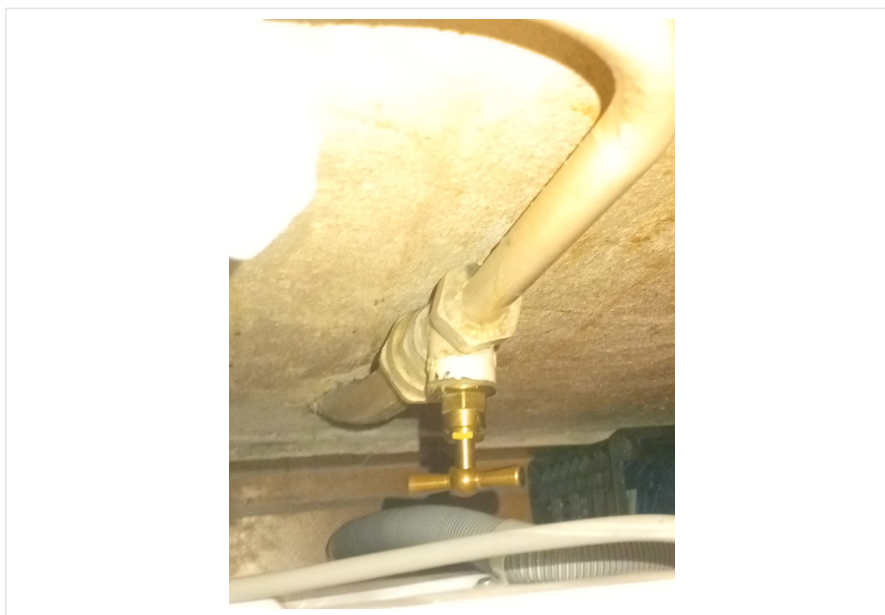
*Photo 2 — Raccord en T et traversée de mur, intérieur*

Photo surexposée, lecture fine limitée. Aucune coulure évidente perceptible. **Point écarté** par déduction une fois la fuite localisée à la chaudière (point n°5).

| Point | Élément | Indice de fuite | Conclusion |
|---|---|---|---|
| 2 — Raccord en T | Intérieur | Non concluant | Écarté |

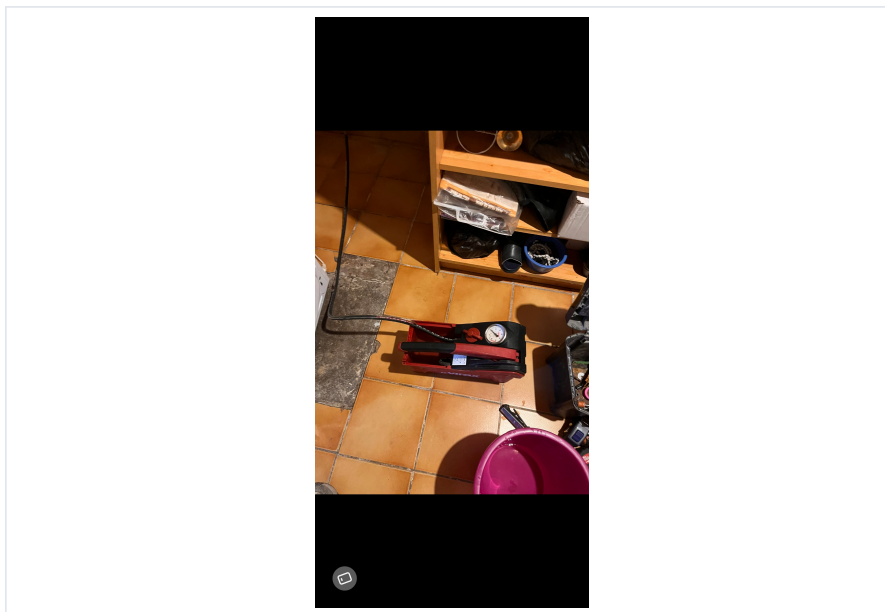
*Photo 3 — Pompe de mise en pression Virax avec manomètre*

Pompe de mise en pression manuelle **Virax** avec manomètre intégré, utilisée pour un test d'épreuve confirmant et isolant la fuite sur le tronçon testé.

| Point | Élément | Indice de fuite | Conclusion |
|---|---|---|---|
| 3 — Mise en pression | Test Virax | — | Test engagé |
