# Rapport de recherche de fuite

Adresse d'intervention : 16 allée Escadrille Normandie, Vaulx-en-Velin

Date de constat : 23/09/2026

Résultat : **FUITE LOCALISÉE ET CONFIRMÉE — CHAUDIÈRE (point n°5)**

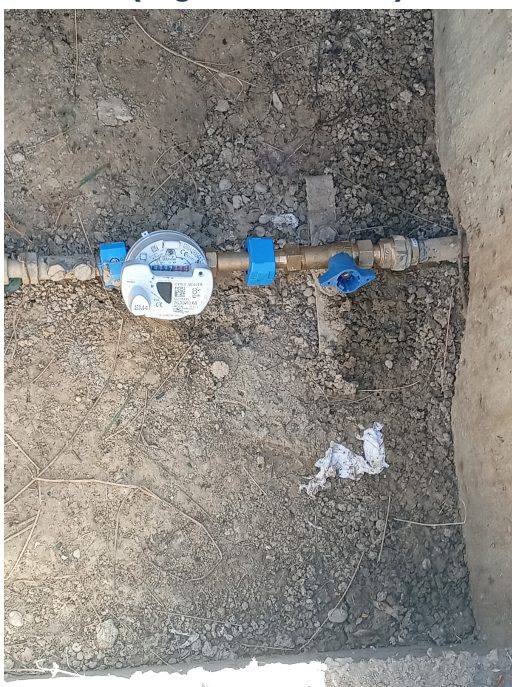
Photo 1 — Compteur d'eau Itron SM4, regard extérieur

**Localisation :** regard/fouille en terre, à l'angle d'un mur en parpaing/béton (probablement le regard de comptage en limite de propriété).

- Compteur d'eau **Itron Cyble VC4-ITR, série SM4**, équipé d'un module de télérelève radio.
- Index visible au compteur :  $\approx 0009,1xx \text{ m}^3$  (dernier chiffre rouge non lisible avec certitude).
- Deux vannes bleues (avant et après compteur) + un raccord/robinet de purge bleu supplémentaire en aval.
- Un raccord laiton (union) visible juste après le compteur.

- Un chiffon blanc posé au sol à proximité du raccordement aval — probablement un test d'essuyage.

- Fond de fouille **sec**, sans flaque ni auréole d'humidité visible autour du compteur ou des raccords.
- Aucune trace de calcaire, d'oxydation ou de suintement visible sur les raccords en laiton.

**Interprétation :** aucun indice visuel de fuite active au niveau du regard de comptage. Ce point ne permet pas d'exclure une fuite en aval sur le réseau non visible.

| Point | Élément | Indice de fuite | Conclusion |
|---|---|---|---|
| 1 — Compteur d'eau | Regard extérieur | Aucun | Écarté |

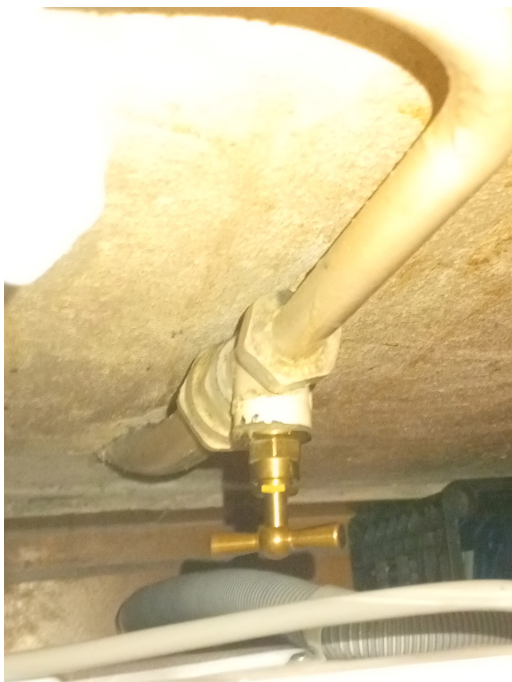
*Photo 2 — Raccord en T et traversée de mur, intérieur*

**Localisation :** intérieur, à proximité d'un appareil raccordé par flexible (alimentation type lave-linge/lave-vaisselle).

- Photo surexposée et légèrement floue (flash à courte distance), lecture fine des surfaces limitée.
- Aucune coulure ni auréole évidente perceptible malgré la qualité d'image limitée.

**Interprétation :** point initialement non concluant — écarté par déduction une fois la fuite localisée à la chaudière (point n°5).

| Point | Élément | Indice de fuite | Conclusion |
|---|---|---|---|
| 2 — Raccord en T / traversée de mur | Intérieur | Non concluant (photo surexposée) | Écarté par déduction |

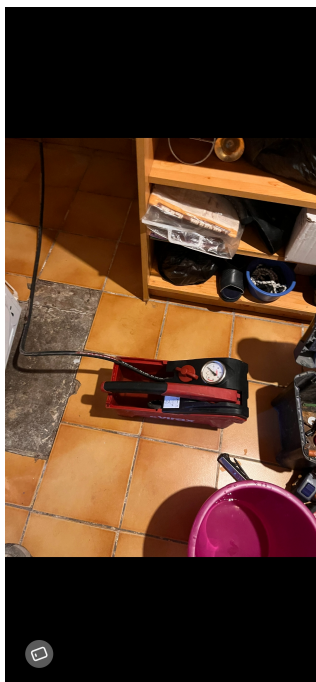
*Photo 3 — Pompe de mise en pression Virax avec manomètre*

Pompe de mise en pression manuelle **Virax** avec manomètre intégré, raccordée par flexible au réseau, permettant un test d'épreuve (mise sous pression puis surveillance de la chute de pression pour confirmer une fuite sur le tronçon testé).

**Interprétation** : ce matériel atteste qu'un test de pression a été engagé sur le réseau pour confirmer et isoler la fuite.

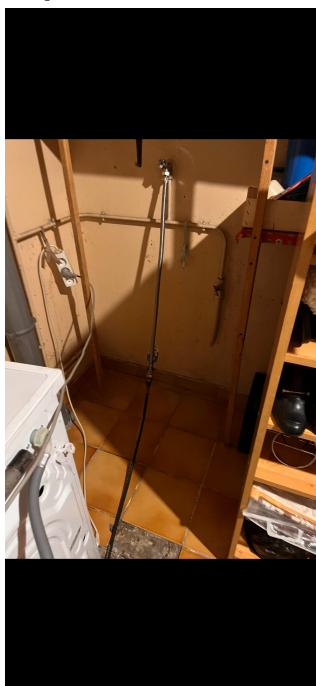
*Photo 4 — Gaine technique, alimentation lave-linge*

**Localisation** : gaine technique murale, flexible inox raccordé en partie haute et desservant un lave-linge en partie basse via une vanne bleue.

**Observations** : sol et parois de la gaine secs, aucune trace d'humidité, de calcaire ou de coulure visible le long du flexible ni au niveau des vannes.

**Interprétation** : ce tronçon est **écarté** comme origine de la fuite recherchée.

| 4 — Gaine technique lave-linge | Flexible + vannes | Aucun | Écarté (sec) |

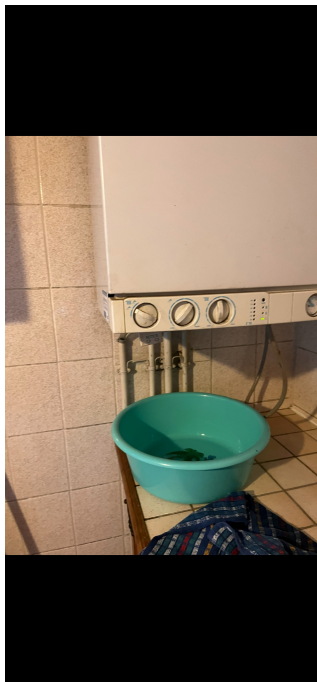
Photo 5 — Bassine recueillant l'eau sous la chaudière

**Localisation** : face avant/inférieure de la chaudière (murale, type chauffage + ECS), au niveau du bloc hydraulique et des raccords de tuyauteries sous l'appareil.

- Une **bassine a été positionnée sous la chaudière** pour recueillir l'eau qui s'écoule des raccords — présence d'eau visible.
- Les tuyauteries sous la chaudière (départ/retour chauffage, ECS, groupe de sécurité ou vase d'expansion) sont la zone la plus probable de la fuite.
- Cette observation, combinée aux points 1, 2 et 4 (secs, non concluants ou écartés) et au test de pression engagé (point 3), permet de localiser la fuite au niveau de la chaudière.

**Interprétation : FUITE ACTIVE CONFIRMÉE sur/sous la chaudière. Il s'agit d'une fuite sur un composant hydraulique interne à l'appareil (raccord, vanne, groupe de sécurité, vase d'expansion, échangeur ou purgeur automatique) — hors du champ d'une intervention de plomberie générale.**

| 5 — Chaudière | Bloc hydraulique / raccords sous l'appareil | Eau active recueillie dans une bassine | FUITE CONFIRMÉE |

La recherche de fuite est **positive et localisée au niveau de la chaudière**. Le réseau de distribution d'eau (compteur, traversées de mur, alimentation lave-linge) a été contrôlé et écarté ; la fuite provient d'un composant interne ou d'un raccord hydraulique de la chaudière elle-même.

➡ **Faire intervenir une société spécialisée en chauffage/chaudières (chauffagiste agréé, idéalement le SAV du fabricant de l'appareil).**

La réparation d'une fuite sur une chaudière (raccords hydrauliques internes, groupe de sécurité, vase d'expansion, échangeur, purgeur) relève d'une compétence spécifique en chauffage et peut nécessiter :

- une intervention sous garantie constructeur selon l'âge de l'appareil ;
- la dépose de pièces hydrauliques internes (hors périmètre plomberie générale) ;
- un contrôle de la pression du circuit de chauffage et un ré-équilibrage après réparation.

- Laisser la bassine en place sous la chaudière pour limiter les dégâts des eaux.
- Ne pas remettre l'appareil sous pression/en chauffe au-delà du nécessaire.
- Couper l'alimentation électrique de la chaudière si le suintement s'aggrave ou s'approche de composants électriques.
