# RAPPORT D'INTERVENTION

Recherche de fuite d'eau

16 allée Escadrille Normandie,  
Vaulx-en-Velin

## FUITE LOCALISÉE ET CONFIRMÉE — CHAUDIÈRE

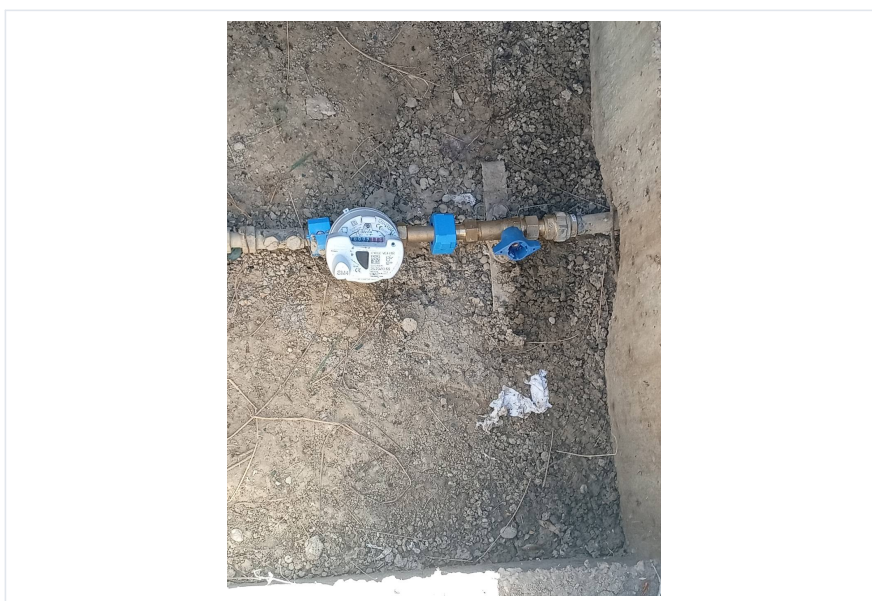
Photo 1 — Compteur d'eau Itron SM4, regard extérieur

**Localisation :** regard/fouille en terre, à l'angle d'un mur en parpaing/béton (probablement le regard de comptage en limite de propriété).

- ◆ Compteur d'eau Itron Cyble VC4-ITR, série SM4, équipé d'un module de télérelevé radio.
- ◆ Index visible au compteur :  $\approx 0009,1xx \text{ m}^3$ .
- ◆ Deux vannes bleues (avant/après compteur) + un robinet de purge supplémentaire en aval.
- ◆ Un raccord laiton (union) visible juste après le compteur.

**Interprétation :** fond de fouille sec, aucun indice visuel de fuite au niveau du regard de comptage.

| Point | Élément | Indice de fuite | Conclusion |
|---|---|---|---|
| 1 — Compteur d'eau | Regard extérieur | Aucun | Écarté |

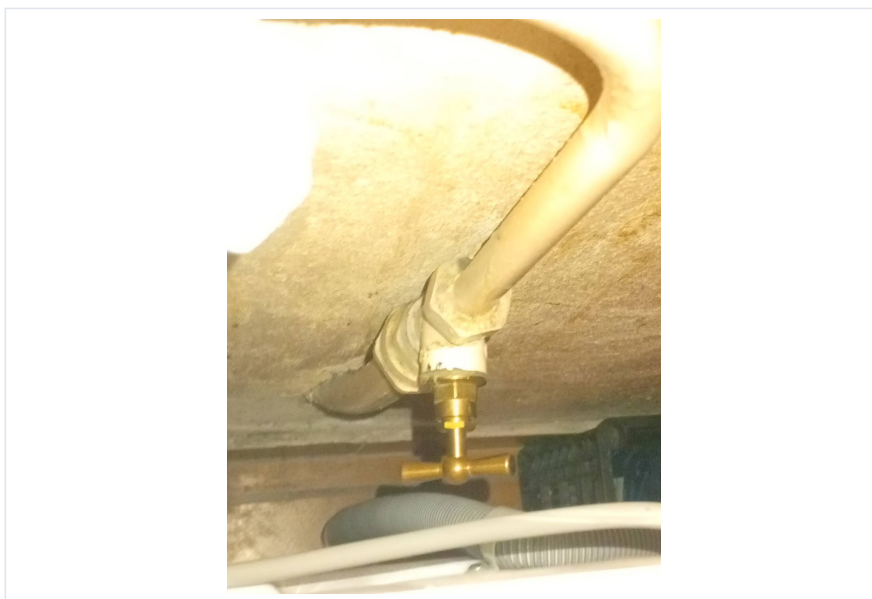
Photo 2 — Raccord en T et traversée de mur, intérieur

Photo surexposée, lecture fine limitée. Aucune coulure évidente perceptible. **Point écarté** par déduction une fois la fuite localisée à la chaudière (point n°5).

| Point | Élément | Indice de fuite | Conclusion |
|---|---|---|---|
| 2 — Raccord en T | Intérieur | Non concluant | Écarté |

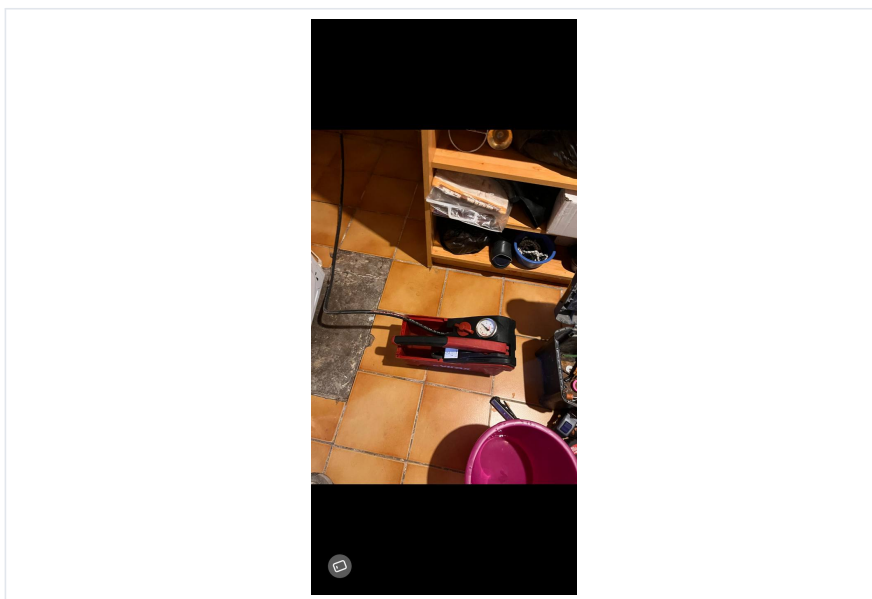
Photo 3 — Pompe de mise en pression Virax avec manomètre

Pompe de mise en pression manuelle **Virax** avec manomètre intégré, utilisée pour un test d'épreuve confirmant et isolant la fuite sur le tronçon testé.

| Point | Élément | Indice de fuite | Conclusion |
|---|---|---|---|
| 3 — Mise en pression | Test Virax | — | Test engagé |

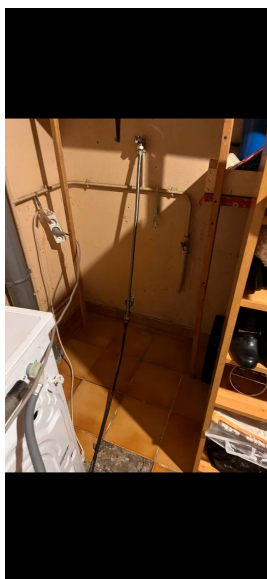
Photo 4 — Gaine technique, alimentation lave-linge

Sol et parois secs, aucune trace d'humidité. **Tronçon écarté** comme origine de la fuite.

| Point | Élément | Indice de fuite | Conclusion |
|---|---|---|---|
| 4 — Gaine technique | Flexible + vannes | Aucun | Écarté (sec) |

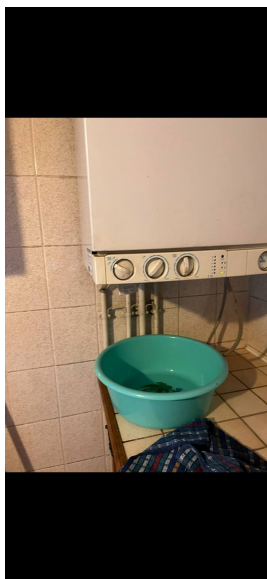
Photo 5 — Bassine recueillant l'eau sous la chaudière

**Localisation :** face avant/inférieure de la chaudière, au niveau du bloc hydraulique et des raccords de tuyauteries sous l'appareil.

- ◆ Une **bassine a été positionnée sous la chaudière** pour recueillir l'eau qui s'écoule des raccords.
- ◆ Zone la plus probable : départ/retour chauffage, ECS, groupe de sécurité ou vase d'expansion.

**FUITE ACTIVE CONFIRMÉE** sur un composant hydraulique interne à la chaudière — hors du champ d'une intervention de plomberie générale.

| Point | Élément | Indice de fuite | Conclusion |
|---|---|---|---|
| 5 — Chaudière | Bloc hydraulique | Eau active recueillie | FUITE CONFIRMÉE |

La recherche de fuite est **positive et localisée au niveau de la chaudière**. Le réseau de distribution d'eau (compteur, traversées de mur, alimentation lave-linge) a été contrôlé et écarté ; la fuite provient d'un composant interne ou d'un raccord hydraulique de la chaudière elle-même.

→ Faire intervenir une société spécialisée en chauffage/chaudières (chauffagiste agréé, idéalement le SAV du fabricant de l'appareil).

La réparation d'une fuite sur une chaudière (raccords hydrauliques internes, groupe de sécurité, vase d'expansion, échangeur, purgeur) relève d'une compétence spécifique en chauffagerie et peut nécessiter :

- ◆ Une intervention sous garantie constructeur selon l'âge de l'appareil ;
- ◆ La dépose de pièces hydrauliques internes (hors périmètre plomberie générale) ;
- ◆ Un contrôle de la pression du circuit de chauffage et un ré-équilibrage après réparation.

- ◆ Laisser la bassine en place sous la chaudière pour limiter les dégâts des eaux.
- ◆ Ne pas remettre l'appareil sous pression/en chauffe au-delà du nécessaire.
- ◆ Couper l'alimentation électrique de la chaudière si le suintement s'aggrave.
